# 金海 良洞里 321號墓 出土 갑옷의 保存處理

## Conservation of the Plate Armour Excavated from No. 321 Tomb, Yangdong-ri, Gimhae

**요약** 김해 양동리 고분군 321호묘에서 출토된 종장판갑을 보존처리하고 그 구조에 대해 조사하였다. 종장판갑의 처리는 우레탄 폼에 포장된 판갑을 해체하여 약화된 유물의 재질을 강화하고 원래의 형태를 복원하는데 중점을 두어 진행하였다.

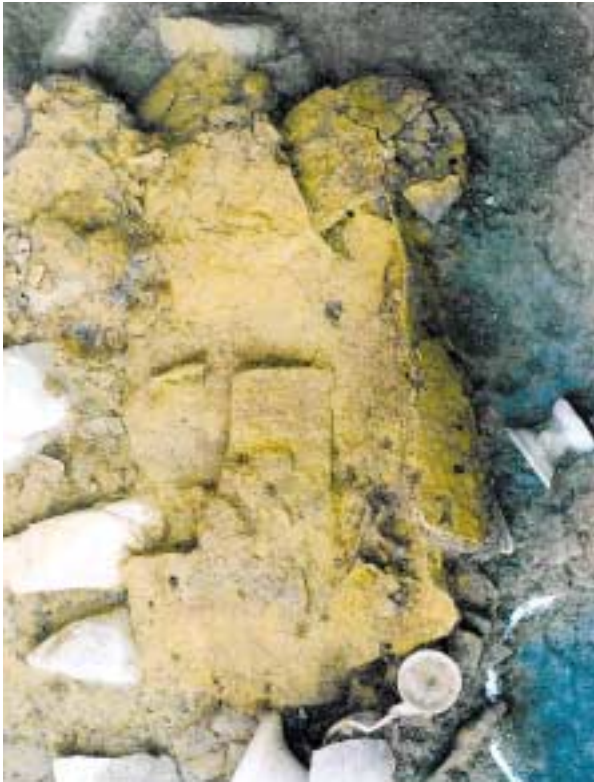
Photo 1. Excavation of plate armour

출토 유물 중 갑주류는 주곽에서 소찰과 함께 출토되었는데 도굴과 함몰에 의해서 유물에 일부 결실과 왜곡이 있었다(Photo 1). 이 주곽 출토 갑주는 시상의 일부와 함께 우레탄으로 수습하였고 판갑주위에 있던 소찰편들 중 일부는 따로, 나머지는 판갑과 함께 우레탄 폼으로 수습하였다. 동의대학교 박물관에서 장기간 보관하고 있던 것을 2003년 12월에 동의대학교 박물관의 보존처리 의뢰로 국립 김해 박물관에 임시 이관되어 처리를 진행하였다.

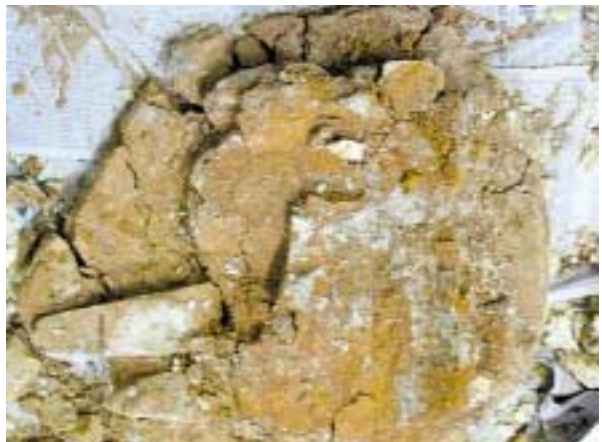
Photo 3. Before conservation treatment

다. 우레탄 폼의 해체가 어느 정도 진행되자 그 아래 폼과 함께 엉겨져 있는 거즈와 한지가 나타났다. 거즈와 한지는 유물 표면을 직접 감싸고 있는 상태였기 때문에 메스와 편셋을 이용해서 조심스럽게 제거하였다. 우레탄 폼과 거즈를 모두 제거 한 후 판갑의 전체 모습을 확인할 수 있었다(Photo 2-3). 판갑은 원형을 유지하고 있었으나 시상과 함께 수습되어 있었고 발굴 당시 좌측부분이 심하게 결실된 상태였기 때문에 수습과정에서 상당한 손상이 염려 되었다. 갑옷은 크게 좌전동, 우전동 및 후동부로 구분할 수 있는데 각각의 판들이 구분될 수 있도록 여러 개의 유물 상자를 준비하여 판이 겹쳐진 순서대로 수습하였다. 맨 처음 우전동을 수습하였고, 다음에는 후동, 마지막으로 좌전동을 수습하여 각각의 위치를 표시해 유물상자에 옮겨 담았다.

수습 당시에 육안조사를 통해 유물의 상태를 점검하며 기록하였고 간단한 실측을 병행하였다. 사진 촬영을 실시하여 전체적인 형태를 맞춘 후에 1차 X-ray 조사가 이루어 졌으나 녹혹과 흙 등의 부식산화물이 두껍게 고착되어 있었기 때문에 자세한 내부관찰은 어려웠다. 해체된 유물은 수습 된 후 오랜기간이 흐른 상태였으므로 내부까지 모두 부식되어 철심이 전혀 남아 있지 않았다. 특히 후동부 경판의 손상이 심하여 작은 조각으로 깨어져 있었으며 맨 아래에 위치하였던 좌전동은 심하게 교란되어 지판의 매수조차 파악하기 어려운 상황이었다. 또한 갑옷의 어깨 쪽과 허리 아랫부분에 소찰들이 여러편으로 포개어져 흙과 함께 고착되어 있었다.

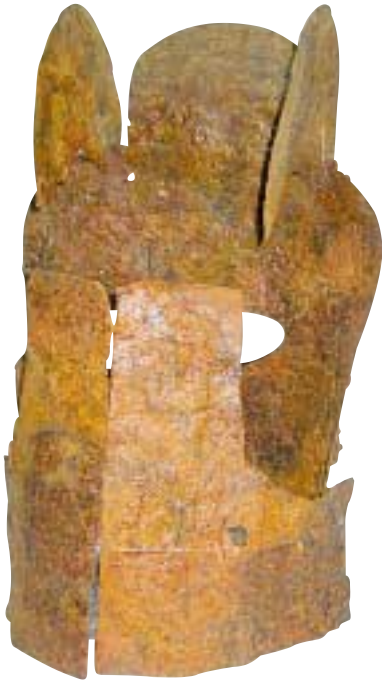
Photo 5. Plate armour after conservation treatment

개체로 이루어진 종장판갑으로 확인되었다(Photo 5-6, Fig. 1). 우전동의 종장지판은 측면 협부방향으로 들어 연결되어 있으며 측면부의 결실로 인하여 후동과의 연결마감(고리경첩 개폐)을 확인할 수가 없는 상태이다. 고대판은 쇠판과 연결한 종장판의 상단에 ㄱ자를 좌로 90° 기울인 형태의 지판을 덧대어 그 상단을 외만(外彎) 되게 절판 복원하였으며 나머지 연결된 종장지판은 그 상단을 뚫고 하얗게 마감처리 하였다(Photo 7). 고대판에서는 어깨걸이 연결공으로 보이는 구멍이 확인되었다.

우전동과 후동판을 이어주는 개폐장치와 종장판을 정확히 접합할 수가 없었다. 또한 후동부의 오른쪽 하단부위가 토압으로 인해 눌린 상태였기 때문에 복원과 동시에 접합을 진행하였다. 판갑의 복원과정에서 우전동과 후동의 개폐장치가 연결되는 무판이 결실되고 후동부의 우측 하단에 개폐장치가 희미한 흔적으로만 남아 있었기 때문에 복원하지 않고 그대로 남겨 두었다. 또한 후동부 경판도 후에 편을 찾을 수 있다면 손쉽게 제거하여 다시 복원할 수 있도록 복원제로 철판을 덮지 않고 따로 제작하여 접착하였다. 복원이 완료된 후에 Cemedine-C와 철가루를 이용하여 질감을 살려주고 아크릴 물감을 이용하여 색 맞춤하였다.

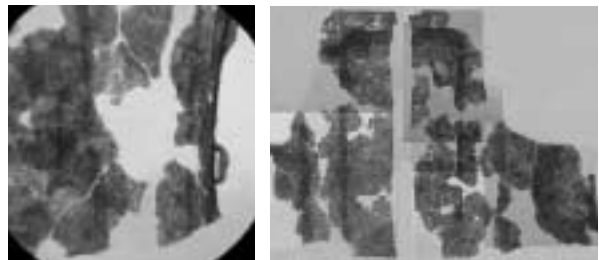
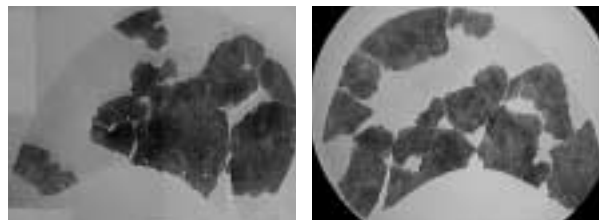
Photo 7. Radiograph of plate armour

특이하게도 도련판의 덧댐 없이 연결된 종장지판의 최하단을 마감 하였으며 하단에는 등간격으로 가로 1 열의 구멍이 확인되며 좌전동과 연결되는 쇠판의 측면 마감 복원공은 확인되지 않았다. 좌전동 역시 4매의 종장지판으로 구성되어 있으며, 쇠판에서 측면 협부 쪽으로 들어 연결하였다. 개폐장치는 상하 2개의 고리경첩이 연결되었던 것으로 추정되며 새로운 형식으로 분류될 수 있겠다(Photo 7). 이 경첩은 지판의 일부를 늘려 후동에 부착된 교구를 판머리 감싼 후 못(釘)으로 고정하였던 것으로 추정된다. 개폐시 경첩이 위치한 무판이 교구가 부착된 후동의 측면 지판을 밖으로 약간 덮어 감싸며 열리는 구조로 실질적으로 몸에 닿는 후동의 측면에서만 복원공이 확

(a) Hingy of plate armour (b) Chest of plate armour  
(The hingy is made to put on and off freely)

(c) Side neck-guard(left) (d) Side neck-guard(right)

경판과 측경판은 판의 결실로 인해 정확한 형태를 추정하기 어렵다. 하지만 1쌍의 측경판 중 한쪽 경판의 형태가 잡혀 대략적인 윤곽과 하단의 복륜공으로 보이는 2열의 구멍들이 확인되었다. 모두 한판으로 구성되었으며 경판과의 고정을 위한 것으로 보이는 틈과 연결공이 확인된다 (Photo 7). 이외에도 소찰편과 요찰편 그리고 철촉 등이 함께 수습되었고 요찰편으로 보이는 찰갑에서는 옷칠로 추정되는 유기흔이 관찰되었다. 또한 판갑의 조립에서 원두병이 선명히 확인되고 있는 점이 주목된다.
