시공환경을 고려한 블록식 보강토옹벽의 붕괴요인 분석 및 대책방안 사례연구

Case Study on the Countermeasure Methods and Collapsed Sources of Segmental Retaining Wall Considering Site Conditions

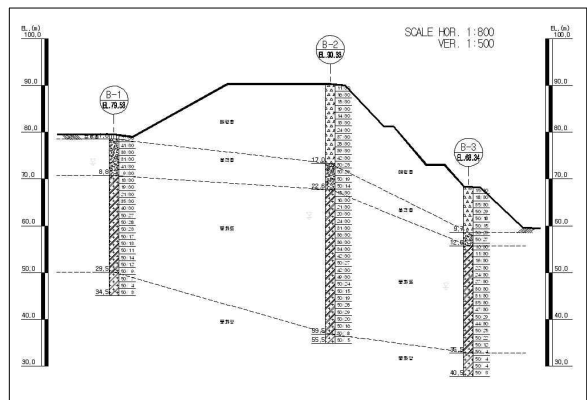
그림 2. A-A 단면

붕괴된 구간의 보강토옹벽의 경우 8월 9일 이후 발생된 균열발생원인은 그림 1의 지형도 및 그림 2의 지층구성 상태를 비교한 결과 집중호우시 산지로부터 유입되는 유입수의 자연배수 경로가 형성되어 있었으며, 이는 지반내에서도 마찬가지로 발달되어 있을 것으로 예상된다. 또한 도로성토 하단부가 붕적층과 만나고 있어 지하수 유입의 원인을 제공한 것으로 판단된다. 지하수 침투로가 형성될 것으로 예측된 부분의 지반에서는 물이 유출되어 나오는 현상이 관측되어 기초지반이 이미 포화상태에 이른 것으로 판단되었다. 즉, 그림 2에서 보는바와 같이 상당한 두께의 붕적층이 도로성토 선단 하부에 위치하고 있어 산지로부터 유입되는 많은 양의 지표수들이 당시 배수시설이 불비한 상태에서 이 지층을 따라 상당히 유입되었을 것으로 판단되며 연약한 기초 지반상태의 원인이 되었을 것으로 판단되었다.

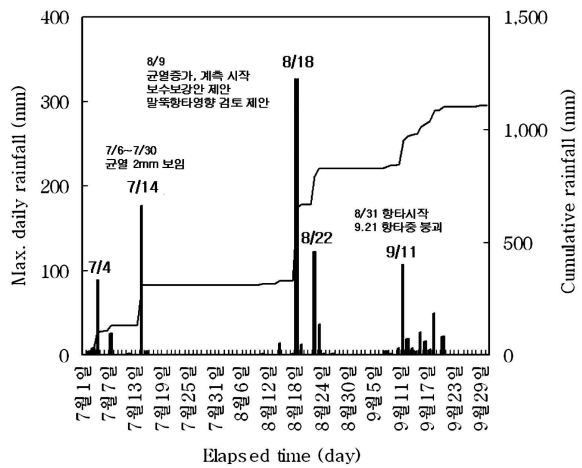
그림 3. 강우량과 시공일지

보강토 옹벽 및 교대기초 말뚝 시공부분으로 구분되며 2단 옹벽으로 설계 시공되었고 1단, 2단 보강토 옹벽높이는 각각 15m, 7m이며 대표 단면의 지반구성은 그림 2에서 보는바와 같다. 한편 연구대상의 시공현황은 그림 3에서 보는바와 같이 2004년 3월~5월 1단 완료 후, 동년 6~8월 2단 시공 완료하였다. 옹벽시공 완료 후 배면 6m 성토 후 교대 기초말뚝 하향방향에 대한 항타 완료되었으며 상향방향 항타 중 9월 19일부터 총 34분의 말뚝중 20분 항타시 보강토옹벽을 포함한 전반활동과파가 발생하였다.

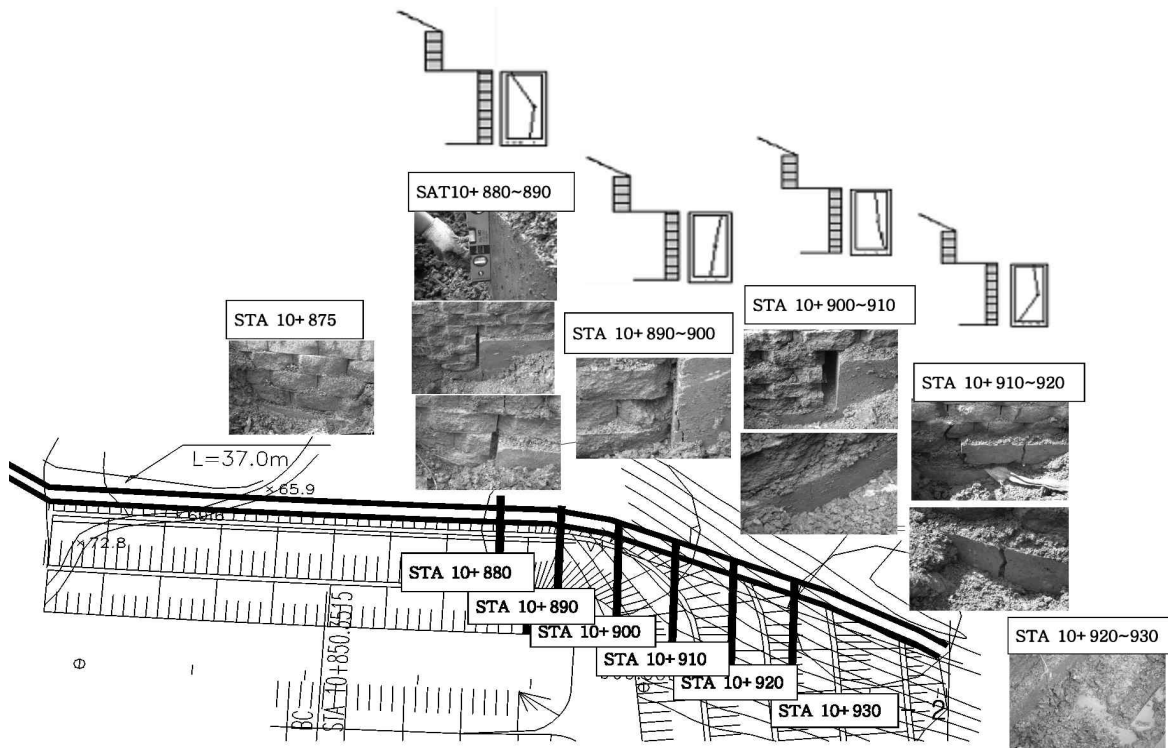
보강토옹벽의 균열 발생지점과 이 지점의 기초지반 현황을 파악하기 위해 2차 균열발생이후 부분적인 지반굴착을 통한 육안조사를 수행하였으며 그 결과는 그림 4에서 보는바와 같다. 조사결과 층파기 후 설치한 기초부분에서 균열 및 부등침하가 발생한 것으로 관측되었고, 기초부분이 다소 기울어진 현상도 관측되었다. 또한 10+860~10+920의 보강토옹벽전

그림 4. 보강토옹벽 붕괴직전의 지반 및 옹벽 변위발생 현황

면의 발생 변위를 비교하여 광과측량에 의한 옹벽면의 변위량을 측정한 결과 보강토옹벽 붕괴 부근에서는 하부 옹벽이 전체적으로 움직이고 있는것이 관찰되었고, 이러한 거동은 구조물의 전체 사면의 변위진행과정을 파악하는 기초자료가 될 수 있으며 이러한 계측방법에 의해 보강토옹벽과 같이 옹벽의 전면이 개별적 거동이 파악가능하다. 8월 31일 교대기초말뚝이 시공되기 시작한 이후에도 보강토옹벽의 전면 방향 변위의 선형적 증가가 붕괴시기까지 계속되었다. 한편, 미붕괴 구간의 경우는 교대기초말뚝 시공 시점인 8월 31일까지 특별한 이상이 없다가 말뚝향타와 함께 변위가 배면쪽으로 다소 발생하는 것으로 계측되었다.

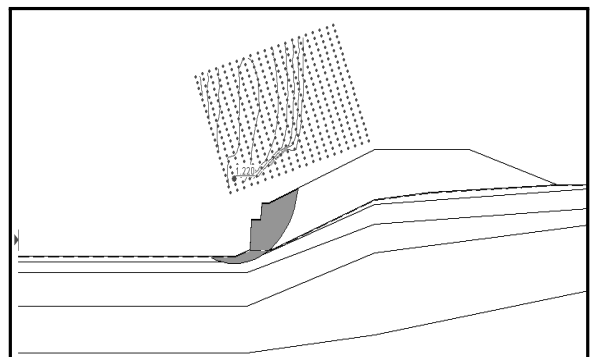
강우로 인한 침출수의 영향을 안정해석시 고려하기 위해 설계단면을 우기시와 건기시로 구분하고 붕적층 중간, 붕적층 상부, 매립층 상부까지 점진적으로 상승하는 것으로 가정하여 지하수위의 영향을 고찰해 보았다. 해석결과는 표 2와 같고 예상과괴 단면은 그림 5, 6과 같으며 실제 붕괴단면과 유사 하였다. A-A 단면의 경우 건기 시는 충분한 안정성을 확보하나, 우기 시에는 지하수위가 상승하여 매립토층 상단에 위치할 때 사면활동에 가장 취약한 것으로 나타난다. 또한 이때의 안전율은 1.22로 계산되었다. 그러나 이 경우 최소 기준안전율 1.0 이상을 만족하므로 충분히 안정한 것으로 판단된다. 반면 B-B 단면의 경우 A-A 단면과 달리 건기시 부터 안전율이 미약하여, 지하수위가 매립토 상부까지 상승하였을 때 사면활동 저항에 가장 취약한 것으로 나타났다. 이때 안

그림 5. 우기시 A-A사면 파괴형상(Min. $F_s = 1.22$)

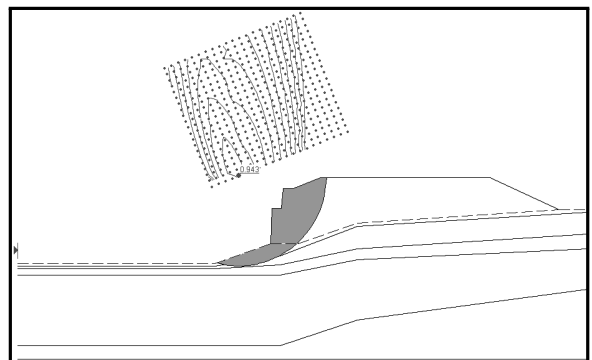
그림 6. 우기시 B-B사면 파괴형상(Min. $F_s = 0.94$)

전율은 0.937이며 기준안전율 1.0을 만족하지 못하므로 최소한의 안정성을 확보하지 못한 것으로 판단된다.

따라서 지하수위의 상승정도가 전체사면의 안정성에 결정적인 영향을 미치는 것으로 나타났다. 옹벽이 붕괴될 당시의 지하수위를 정확히 추정하는 것은 어려우나 8월 20일 전후로 하여 100mm/day 정도의 강우가 수차례 있었던 점으로 미루어 지하수위가 붕

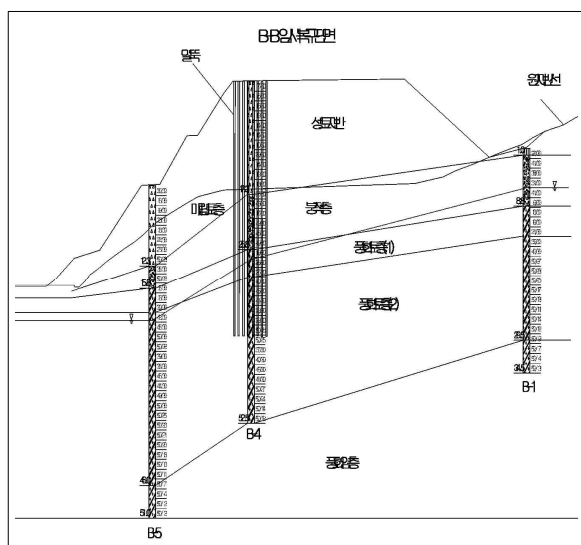
그림 7. 검토된 임시 복구 A-A 단면

현재 붕괴된 구간은 사면의 활동으로 일부분의 전면판과 보강토부분을 절취하여 사면의 경사를 완만하게 그림 7 과 같이 임시복구한 상태이다. 현재 임시복구된 A-A, B-B 단면에 대하여 각각 지하수위(건기, 우기)에 따라 상용 프로그램 Slope/W 4.0 및 Slopile 3.0로서 해석 수행하여 사면의 안정성을 검토하였으며, 향후 임시복구된 사면에 10m 성토 계획이 있으므로 이에 대한 안정성 검토도 수행하였다. 안정성 검토시 “구조물 기초설계기준(2003)”에 따라 건기시 1.3, 우기시 1.2를 기준안전율로 하였다.

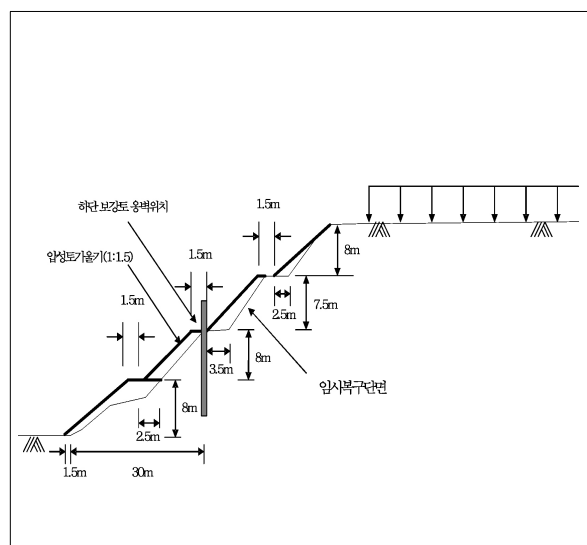
그림 8. 압성토 공법단면

A-A 단면이 건기, 우기시 지하수위에 따른 기준 안전율을 만족하였지만, 향후 10m 성토시(시공완료 단면) 기준안전율을 다소 만족하지 못하기 때문에 향후 최종 10m 성토시 기준안전율을 만족하도록 현재 임시복구 A-A 단면의 하단부로부터 추가성토를 1:1.5의 기울기로 작업의 편의상 압성토 높이를 임시복구높이 기준으로 하며 1.5m 소단을 두도록 보강방안을 제시하여 해석을 수행해 본 결과(그림 8 참조) 허

용 안전율을 만족하는 것으로 나타났다(표 3 참조). 또한 압성토로 인한 지하수위의 상승 가능성이 존재함으로 추가적인 배수공법의 보완이 필요하다고 판단되었다.

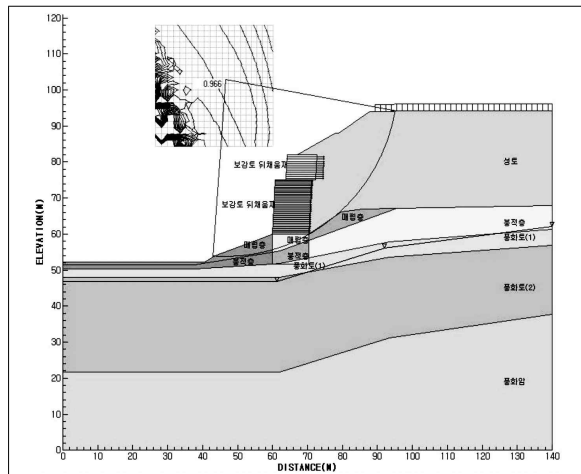
그림 11. 미봉괴 구간 건기시 현재 시공 상태

간에 위치하는 것으로 가정하였고, 우기시에는 지하수위가 봉적층 상부 및 매립토층 상부(원지반)까지 상승하는 것으로 가정하였다. 사면안정해석 결과 현재상태에서 건기시는 풍화토층 중간에서 안전율이 0.988이고 우기시에는 봉적토층 상부 0.961, 매립토층 상부 0.820로서 사면안정율이 건기시 및 우기시 모두 1.0 이하인 것으로 나타나 겨우 안정한 상태를 유지하고 있는 것으로 보인다. 추가 성토시에는 사면 안전율이 건기시 풍화토층 중간에서의 안전율이 0.966이고, 우기시 봉적토층 상부일때 0.950 매립토층 상부일때 0.819로서 현재 상태 일때 보다 더 안전율이 감소하므로 활동과 발생이 심각하게 우려된다.
