22.9 kV 수전설비 시스템에 설치된 계기용변성기의 소손원인 판정에 관한 연구

A Study on the Analysis of Damage Cause for MOF Installed in 22.9 kV Power Receiving System

전기안전연구원(한국전기안전공사 부설)
(2005. 2. 4. 접수/2005. 3. 24. 채택)

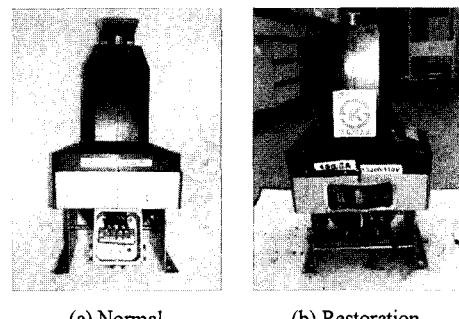
Fig. 5. Comparison normal with restored MOF.

Fig. 5는 정상상태의 MOF와 Fig. 2의 소손된 MOF을 복원한 것을 비교한 것으로 MOF의 소손된 원인은 외부적인 요인보다는 내부에서 발생한 이상요인에 의해 외부로 발산된 것을 알 수 있다.

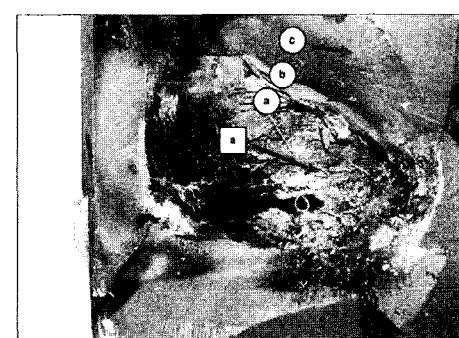
(a) The coil of the lower part

(코일)과 상부측 권선(코일)의 외형을 확대한 것이다. Fig. 6(a)는 하부측 코일의 소손 형태로 권선이 전체적으로 심하게 탄화된 것을 확인할 수 있다. Fig. 6(b)는 상부측 권선의 외형으로 Fig. 6(a)과 유사한 탄화패턴을 보이며 권선 전체가 균일하게 열화(劣化)되어 소손된 것을 알 수 있다.

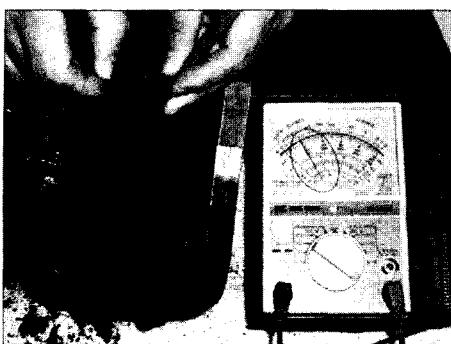
Fig. 7. The resistance measurement of carbonized MOF.

성을 멀티테스터(HC-260TR, Hung Chang, Korea)로 측정한 것이다. 일반적으로 절연재료는 특성상 $1\text{ M}\Omega$ 이상의 저항을 나타내나 소손품은 약 $100\text{ k}\Omega$ 을 나타낸다. 이 수치는 내부에서 트래킹이 왕성하게 진행됐다고 단언하기에는 무리가 있는 것으로 판단되나 $100\text{ k}\Omega$ 정도의 저항이 측정되었다는 것은 균열, 오염, 트래킹, 권선 소손(충간단락) 등 어떤 형태이든 절연물이 열화(劣化)되어 사고로 이어졌음을 의미한다.

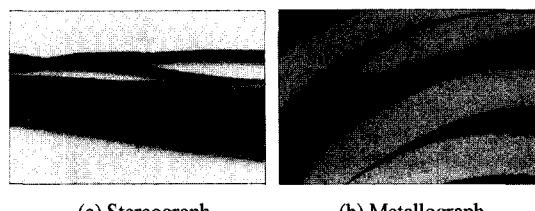
Fig. 9. ⑤ part of Fig. 6(b).

Fig. 9는 Fig. 6(b)의 ⑤부분을 나타낸 실체현미경 사진이다. 코일 표면에 절연재료가 탄화되어 달라붙어 있는 것을 확인할 수 있다. 코일 외형의 변화는 거의 이루어지지 않은 상태로 금속단면을 분석하기 위해 성형

(molding)과 연마(grinding and polishing)를 하여 단면을 에칭(etching)한 다음 현미경으로 촬영하였다. Fig. 9(b)는 Fig. 9(a)의 금속단면 조직을 나타낸 것이다. 단면은 열에 의해 입자가 일부 성장된 형태를 보이나 $1,000^{\circ}\text{C}$ 이상의 높은 고열에서 혹은 순간 열에 의한 주상 혹은 수지상 조직이나 결정립계 균열(inter-crystalline crack)과 같은 형태는 확인할 수 없었다. 따라서 내부에서 발생한 열의 범위는 절연재료를 연화 및 탄화 시킬 수 있는 온도인 $300\sim800^{\circ}\text{C}$ 사이에서 열이 발생한 것으로 판단된다.

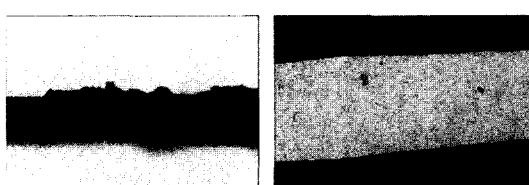
Fig. 8. ④ part of Fig. 6(a).

Fig. 8은 Fig. 6(a)의 ④부분을 나타낸 실체현미경 사진으로 절연물이 심하게 탄화되어 권선(코일)에 부착되어 있다. (b)는 (a)의 금속단면 조직을 나타낸 것이다. 단면은 열에 의해 입자가 일부 성장된 형태를 보이나 $1,000^{\circ}\text{C}$ 이상의 높은 고열 혹은 순간 열에 의한 주상조직 등은 확인할 수 없었다. 따라서 내부에서 발생한 열의 범위는 절연재료를 연화 및 탄화 시킬 수 있는 온도인 $300\sim800^{\circ}\text{C}$ 정도의 열이 발생한 것으로 판단된다. 즉 탄화의 특징은 내부에서 발열이 생겨 외부로 확산된 유형을 의미한다.

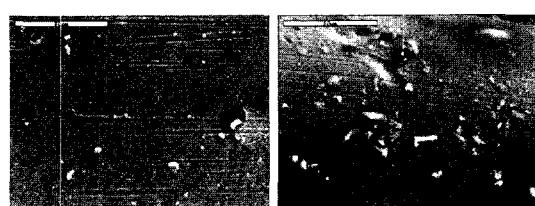
Fig. 10. SEM images of the coil surface.

Fig. 10은 Fig. 6의 권선(코일) 일부를 채취하여 주사전자현미경(SEM)과 에너지분산분석기(EDX)를 이용해 나타낸 2차 전자 이미지이다. 사진에서 알 수 있듯이 표면은 소손이 거의 없고 비교적 양호한 상태를 보이며, Fig. 6(a)의 ④부분 조성을 분석한 결과 탄소(C) 32.8%, 산소(O) 13.2%, 구리(Cu) 54.0%의 함량비를 나타내었다. Fig. 10(b)는 Fig. 6(b)의 ⑤부분을 분석한 결과 조성은 탄소(C) 40.1%, 산소(O) 21.4%, 구리(Cu) 38.5%의 함량비를 나타냈다. 이는 거의 비슷한 비율이며 ⑤부분의 코일에서 탄소나 산소의 비가 높은 것은 코일의 직경이 ④부분 코일보다 가늘어 용융과 재결합이 왕성했기 때문으로 판단된다.

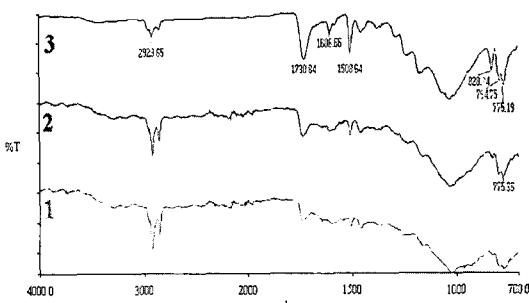
Fig. 11. IR spectrum analysis of insulation material.

펙트럼(FT-IR)을 분석한 것으로 약 1500 cm^{-1} 과 1730 cm^{-1} 에서 나타나는 흡광피크가 권선(코일)에 가까울수록 작아지는 것을 알 수 있었다. 즉 “3”의 곡선이 유기질 절연재료를 구성하는 기본 형태이며, “2”, “1” 곡선으로 갈수록 기본형태가 변형되는 것을 알 수 있다.

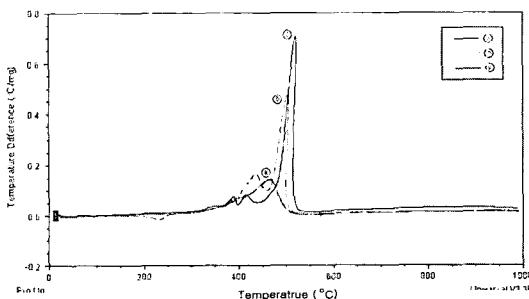
Fig. 12. DTA curves of insulation material.

Fig. 12는 Fig. 6(a)의 ④, ⑤, ⑥ 부분을 열 분석기(DTA)에 의해 시차 열분석한 것을 나타낸 것이다. 그림에서 알 수 있듯이 ⑥은 가장 큰 발열반응을 나타내며 약 520°C 부근에서 큰 발열피크가 나타나고 있다. ⑤는 ⑥ 부분에 비해 낮은 온도에서 발열피크가 발생한 것을 알 수 있다. ④는 권선(코일) 부분과 가장 가까운 부분으로 열적으로 가장 많이 탄화된 부분이다. 시차 열분석에서도 발열피크는 정상과 중간부분의 탄화된 정도보다 낮은 온도에서 나타났다. 즉 열적으로 변형된 절연재료는 권선(코일) 부분에서 가장 많은 열적 피로를 받은 것으로 판단된다.^{11,12)}
