[논문] 한국태양에너지학회 논문집
Journal of the Korean Solar Energy Society
Vol. 25, No. 4, 2005

풍력발전기에서 발생하는 사고의 원인에 대한 분류

A Classification of the Wind Turbine Accident

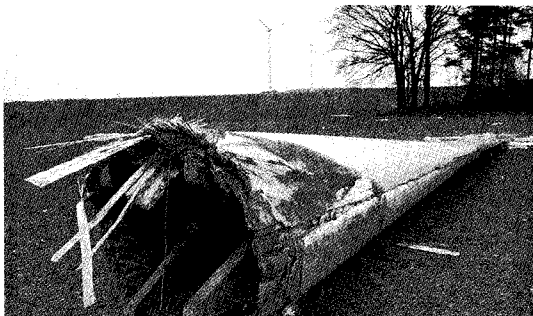
블레이드에 손상을 주는 원인(표 2 참조) 중 가장 큰 영향을 주는 것은 폭풍이다. 강한 바람은 안전장치가 있음에도 불구하고 블레이드를 손상시킨다(그림 1 참조). 바람에 의해 파괴된 블레이드는 파편이 긴 거리까지 날아가기 때문에 더 위험하게 된다. 블레이드 파편이 600m나 날아가서 근처 인가의 지붕이나 도로에 떨어져 2차 사고로 이어지는 경우가 있다는 보고도 있다. CWIF에 따르면, 풍력발전단지의 근처에는 가급적 인가를 비롯한 사람이 거주하는 시설은 건설하지 말라고 권고하고 있었다.

그림 1. 폭풍으로 파손된 블레이드⁵⁾

5) 독일, Dörenhagen bei Paderborn, NEG-Micon 750kW, 폭풍으로 블레이드가 파손, 5.5톤의 블레이드 하나가 30m까지 날아감. 2002/03/13.

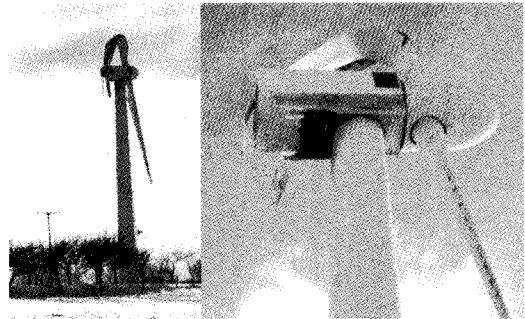
다. 최근 풍력발전기의 용량이 커지면서 블레이드 크기와 함께 타워의 높이도 커지고 있다. 지상에서 100m 이상의 높이로 건설되는 풍력발전기도 많다. 물론 낙뢰의 위험을 보호하기 위해 피뢰침이 설치되지만, 이 보호 장치는 주로 너셀(Nacelle)에 부착되기 때문에 블레이드 끝 부분이 더 높게 올라가게 되면, 블레이드에 낙뢰를 맞을 확률이 더 많게 된다.

블레이드가 낙뢰를 맞게 되면, 블레이드 손상은 물론 화재를 발생시키고 다른 기계장치에도 영향을 주게 된다. 그래서 낙뢰에 대한 풍력발전기의 보호가 필요하다. 1996년 독일에서 발표된 보고서에 따르면⁴⁾, 독일에서 발생한 1992년부터 1995년까지 393건의 낙뢰 중 124건이 풍력발전기에 직접 떨어졌다고 한다.

그림 2. 낙뢰로 파손된 블레이드⁶⁾

6) 독일, Zobes, NED Wind 40m high, 낙뢰로 인해 블레이드가 손상되고, 화재 발생, 너셀 고장, 블레이드 하나는 구부러지고, 하나는 떨어짐. 2003/12/23.

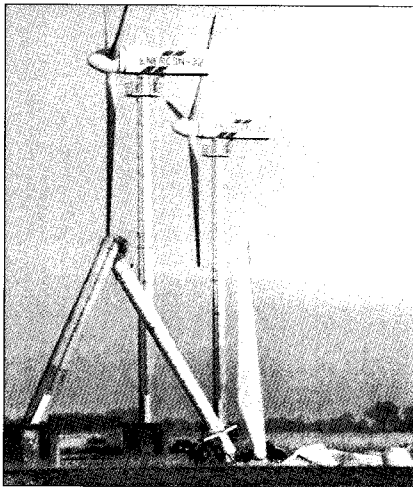
그림 3. 구조 손상으로 파손된 사고⁷⁾

7) 독일, Wittmund, Enercon E32. 터빈이 갑자기 무너져 내림, 유사한 터빈 44기를 정지시킴. 2000/02/10.

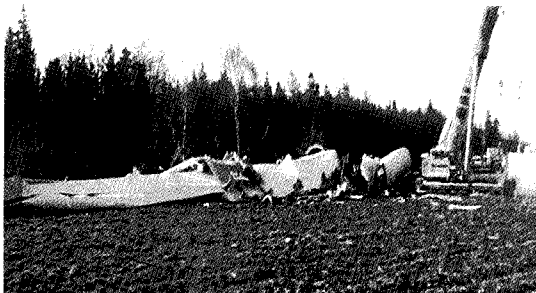
그림 4. 구조 손상으로 파손된 사고⁸⁾

8) 독일, Schneeberg, Kirchheimbolanden, Vestas V80 2MW, 불완전한 용접으로 타워가 완전히 무너짐. 2002/12/18.

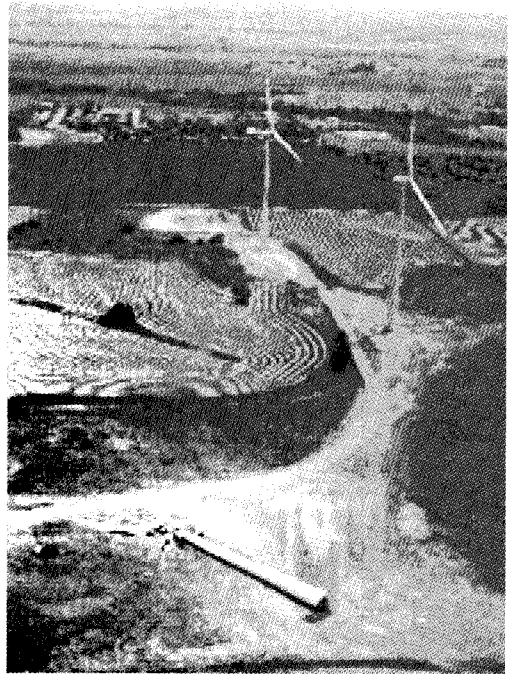
그림 5. 구조 손상으로 파손된 사고⁹⁾

9) 미국, Windrad in Oklahoma, 블레이드가 타워와 부딪히면서 타워도 함께 무너짐. 2005/06/03.

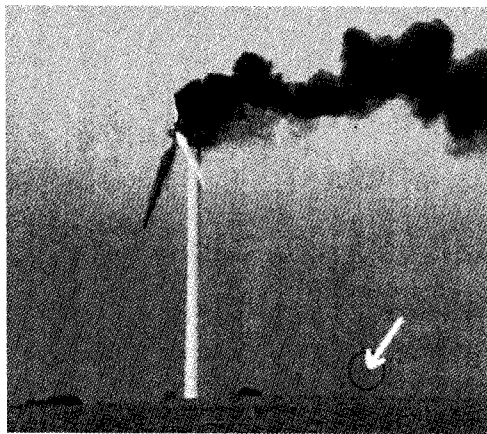
그림 6. 화재로 인한 사고¹⁰⁾

10) 독일, Wulfshagen/Tüttendorf Kreis Rendsburg-Eckemförde/Schleswig-Holstein, NEC-Micone 2MW, 터빈에 낙뢰보호 장치가 있었음에도 불구하고, 낙뢰로 화재 발생, 64m의 높이라서 진화가 어려워 주위를 통제하고 지켜보기만 함. 2004/06/09.

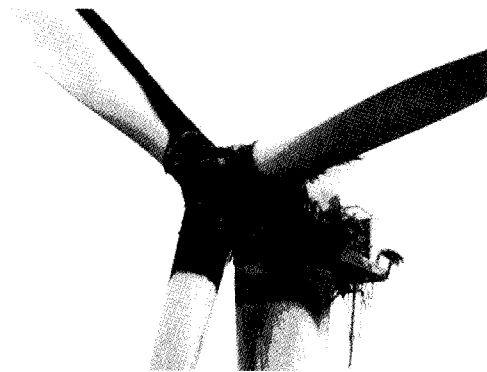
그림 7. 화재로 인한 사고¹¹⁾

11) 독일, Wulfshagen/Tüttendorf Kreis Rendsburg-Eckemförde, NEG-Micon, 화재로 거의 2백만 유로 손실 입음. 높이 때문에 진화에 어려움. 2005/05/16.

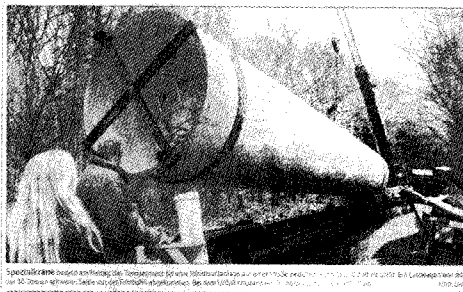
그림 8. 도로에서 발생한 사고¹³⁾

- 13) 독일, Hersfeld/Huenfeld, 56톤에 달하는 터빈이 수송 중 차량에서 떨어지는 사고 발생. 2002/11/15
- 14) 독일, Niederkirchen bei St.Wendel/Saarland, 46m의 터빈을 수송 중에 짐을 틀어 받는 사고. 2004/11/25.
- 15) 독일, Schluechtern Hohenzell in the Main Kinzig circle/Hessen, WindWorld 600kW, Hydraulic oil의 누출로 주변 대지가 오염, 심각한 환경오염 우려. 2005/01/07.

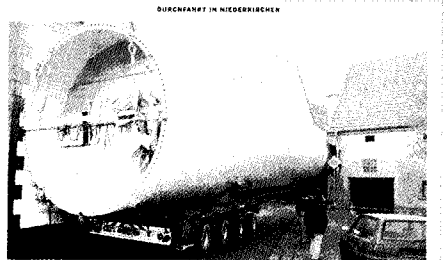
그림 9. 도로에서 발생한 사고¹⁴⁾

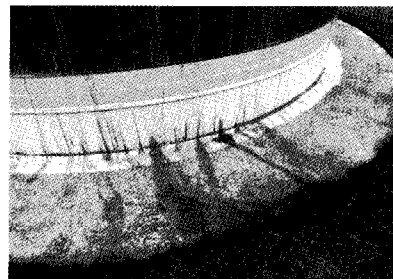
환경오염은 주로 기계 장치에서 사용하는 오일이 누출되어 발생 한다. 풍력발전기는 회전을 하는 회전체로서 여러 기계장치들의 복합적인 결합으로 이루어져 있다. 따라서 이러한 기계장치들이 부드럽게 움직일 수 있도록 많은 오일이 필요하다. 또한 풍력발전기는 관리자가 없이도 전력 생산을 할 수 있기 때문에 이러한 오일 누출을 늦게 발견하는 경우가 많다. 그러므로 오일 누출에 대비한 안전장치가 필요하다.

그림 10. 오일 누출로 인한 사고¹⁵⁾

이러한 오일 누출은 주위의 대지오염에 큰 영향을 미친다. 특히 주변지역이 상수원 보호 구역일 때는 그 피해는 더욱 커지게 된다. 이러한 오일은 항상 점검해서 누출 피해를 막도록 해야 한다.
