화재 및 폭발사례

황 건 만 · 협회 위험조사부 차장

1. 스티로폼 공장의 화재사례

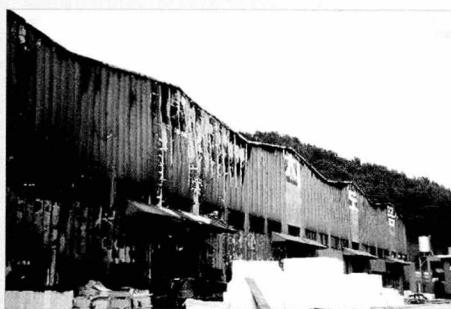
2003년 0월 0일 오전 6시경, 경남 사천시 소재 스티로폼 제조업체인 P화학공업에서 화재가 발생하여 공장 1동과 발포기, 성형기 등의 기계장치가 소실, 4억 9천여 만원(소방서 추산)의 재산피해를 냈고 뒤 1시간 만에 진화되었으며 다행히 화재 당시 공장 속소에 종업원 5명이 잠을 자고 있었지만 신속히 대피해 인명피해는 없었다.

[사진 1] 화재 후 공장 전면부

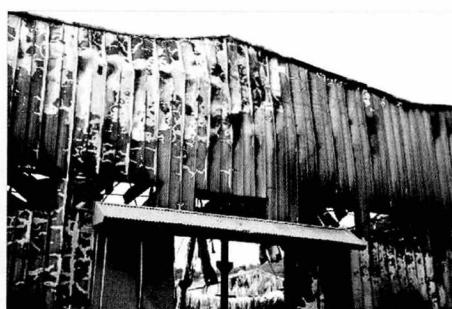
[사진 2] 전면 출입문을 통해 본 내부 모습

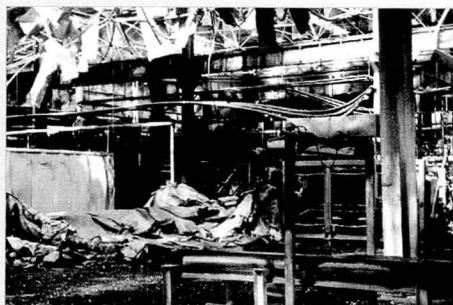
[사진 3] 소실된 물품과 기계류

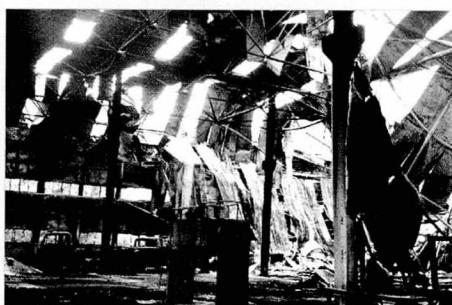
[사진 4] 건물 지붕 및 외벽 소손 모습

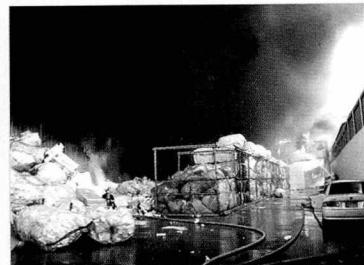
2004년 0월 0일 오후 1시 10분경, 광주 하남산업단지 소재 스티로폼 제조 공장에서 화재가 발생하여 공장과 자재창고 등 3천여 제곱미터와 기계장치, 그리고 스티로폼 완제품 등이 소실되어 10억 4천여 만원(소방서 추산)의 재산피해를 내었고 공장 안에서 작업 중이던 이모씨(26세)가 2도 화상을 입었다. 불이 나자 소방차 25대가 출동하여 진화에 나섰으나 불이 빨리 옮겨 붙은 데다 유독가스가 심하게 발생해 불길을 잡는데 어려움을 겪었으며 발화 후 1시간 20여 분 만에 진화되었다.

[사진 5] 출화 후 농연 분출 및 진화모습

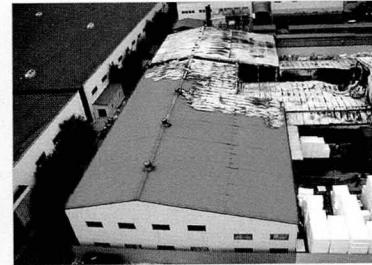
[사진 6] 위에서 본 공장 소손 상황

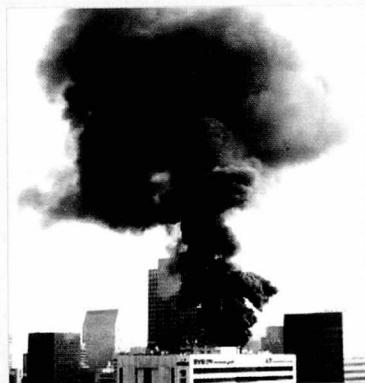
[사진 7] 검은 연기를 내뿜는 냉각탑 화재 광경

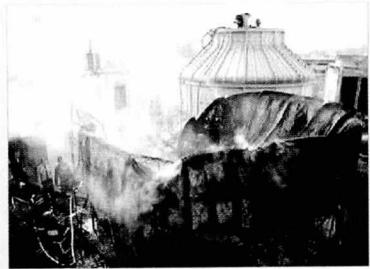
[사진 8] 화재진압 후 진화정리 모습

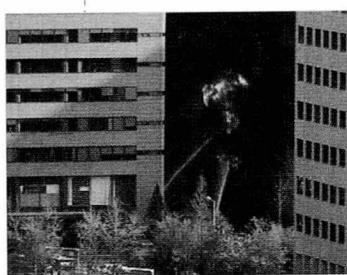
2003년 0월 0일 오후 4시 30분쯤, 서울 여의도동 M빌딩 뒤편 지상 냉각 탑에서 불이 나 2층 건물 높이 규모의 냉각탑을 모두 태운 뒤 1시간 만에 진화 되었다. 이 화재는 리모델링 공사 중인 냉각탑 옆 건물에서 용접작업을 하다가 된 불티로 인해 발화된 것으로 보고 있으며, 지상에 설치된 냉각탑이 연소되면서 발생된 다량의 검은 연기가 주변 일대를 뒤덮었다.

[사진 9] 냉각탑 화재 및 그 진화 광경
