## 삼풍백화점 붕괴사고의 원인과 교훈

### LESSONS FROM COLLAPSE OF SAMPOONG DEPARTMENT STORE

정란 단국대 교수

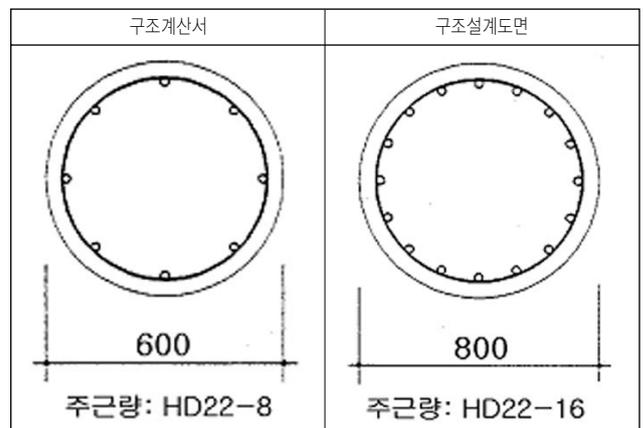
<그림 1> 기둥 규격 비교표

상기와 같이 직경 80cm의 원형 기둥으로 되어 있는 층별 8개의 기둥 중에서 지상 4층과 5층의 2개층 16개의 기둥이 직경 60cm, 철근 직경 22mm 8대로 구조 설계도면에 작성(도면번호 S-18, S-24) 되어 있었다. 기둥 크기는 구조계산서 기둥 단면적의 약 56.3%, 철근은 50%로 축소되었다. 그러나 에스컬레이터 위치에 관한 변경 시 설계 기둥에 대한 검토 내용은 구조계산서에 포함되어 있지 않아, 기둥의 규격이나 철근량 변경에 대한 정확한 계산 근거가 확인되지 않았다. <표 1> 및 <그림 1> 참조

2) 구조계산서에 직경 80cm(주근 16-HD22)로 계산되어 있는 4층 에스컬레이터 개구부 모서리 기둥이 에스컬레이터 위치 변경 후 설계도면에는 직경 60cm(주근 8-HD22)로 축소 도시되었다.

힘모멘트를 받게 된다. 따라서 위치를 변경한 개구부 주위의 기둥을 처음과 같이 직경 80cm의 기둥으로 하는 것이 안전에 도움이 되었을 것이다.

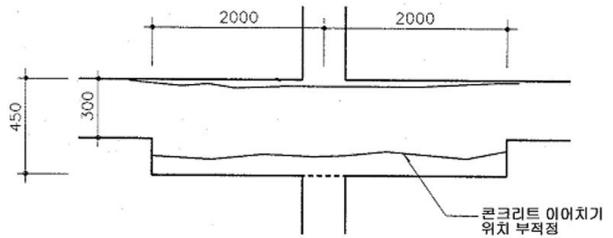
〈그림 2〉 콘크리트 이어치기 위치도

지하 2층의 ⑨열 ⑫행 부위의 지판과 슬래브의 파단된 콘크리트의 면을 관찰한 결과 지판과 그 위의 슬래브의 경계 부위가 자갈의 탈락이나 파쇄에 의한 요철이 없이 칼로 자른 듯이 수평으로 매끄럽게 분리되어 있고 레이턴스의 흔적을 볼 수 있다. 따라서 콘크리트의 타설 순서는 지판(15cm) 부위의 콘크리트를 먼저 타설하고 시간이 상당히 경과한 뒤에 그 위의 슬래브(30cm)를 타설한 것으로 조사되었다. (〈그림 2〉 참조)

3) 콘크리트 이어 치기는 수평부재인 슬래브의 경우 수평 방향의 이어치기를 지양하고 수직 방향으로 이어 치기를 하여야 하나, 지판 상단과 슬래브 하단 부위에서 이어 치기를 하여 힘모멘트와 전단력에 저항할 수 있는 저항능력이 감소된 것으로 보인다.
