# 보일러 성능개선 사례 (Ⅱ-1)

한국○○발전(주) ○○화력 발전처 2호기 보일러 본체 성능 개선공사

공사기간 : 2003. 9. 19~2003. 12. 23 (97일간)

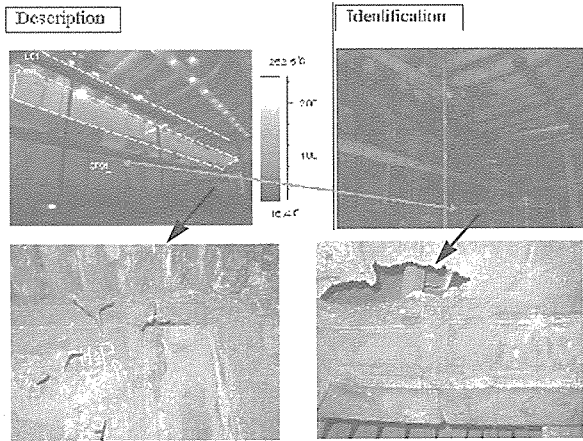
Header 주변과 Tube와 Casing 연결 Joint 부분이 취약함

[그림 1] Expansion Joint Crack      [그림 2] HDR Casing Crack

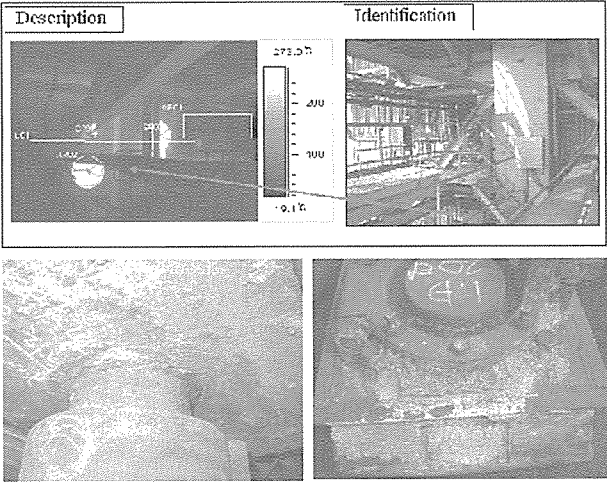
Manhole, Inspection Door, Soot Blower 등 Opening 부 및 그 주변이 대단히 취약함.

[그림 3] S/B Sleeve Crack      [그림 4] ID Frame Cover

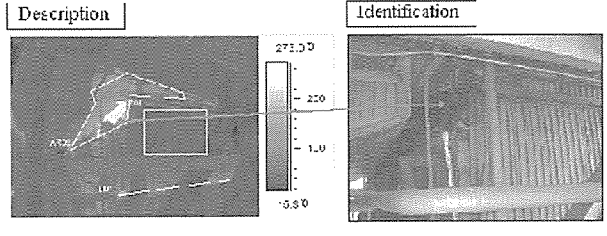
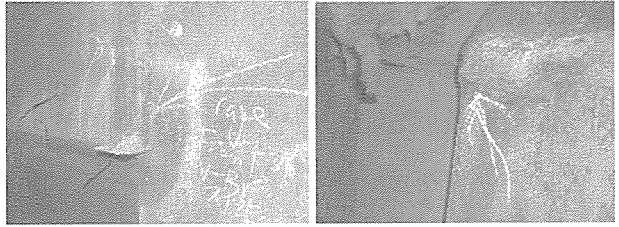
Cage Casing 상부 Front & Rear 주변이 취약하고 Gas Leak 량이 많음.

그림 5 Breather End 용접부 균열      그림 6 V-Breather W/Joint 균열

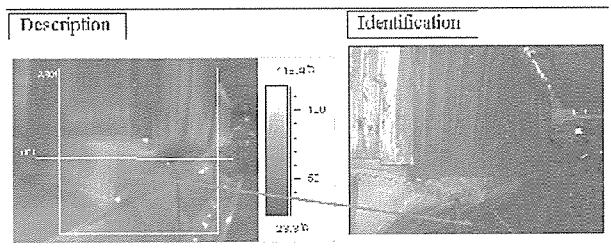
3) Back Pass Side

Enclosure Side 좌우측, 주로 Corner와 B/S 주변이 방산열이 많음.

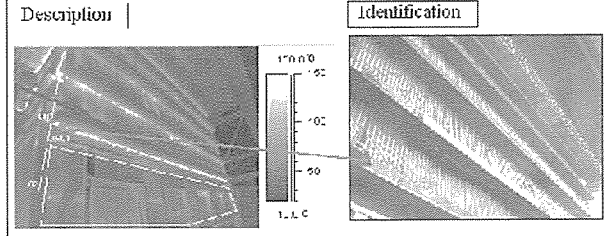
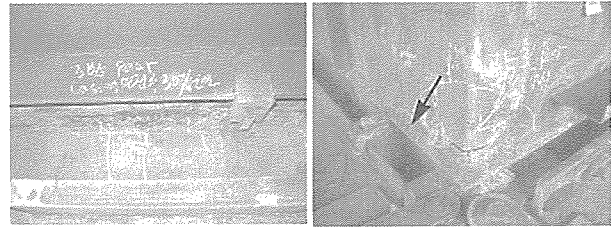
- Buck stay Channel 주변 및 Corner Casing이 대단히 취약함.

[그림 7] B/Stay 주변 Casing 균열      [그림 8] Corner 부 균열

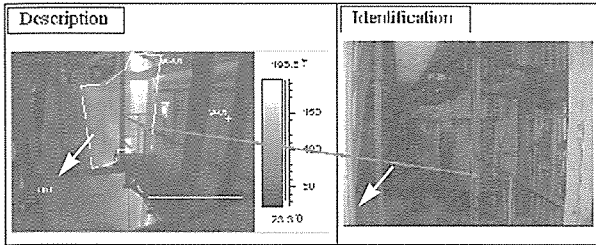
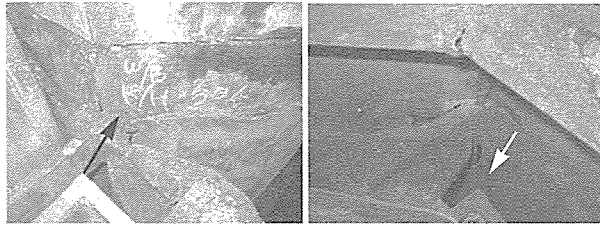
W/B 좌우측 Casing이 대단히 취약하며 Gas Leak 량이 많음.

[그림 9] W/B Tie Bar Casing 균열      [그림 10] W/B V-Breather 균열

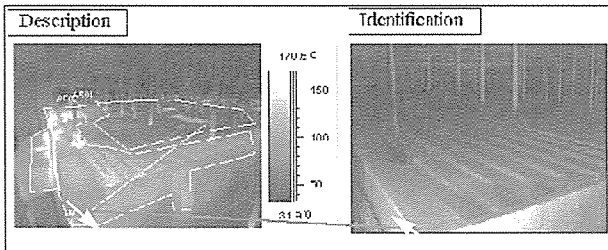
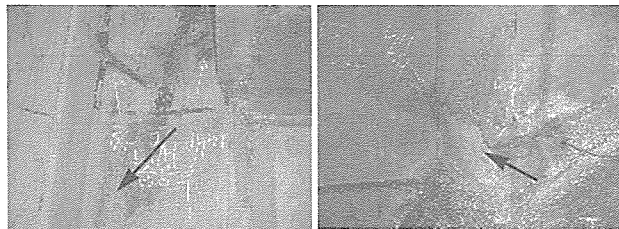
### 1) Penthouse 상부 Side

[그림 11] Casing Corner Crack      [그림 12] Casing Corner Crack

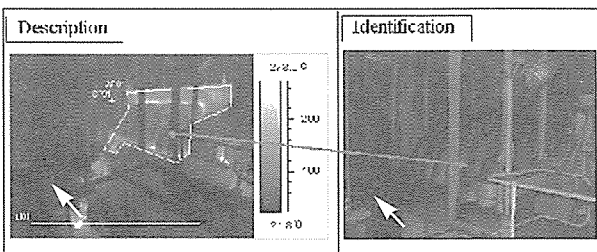
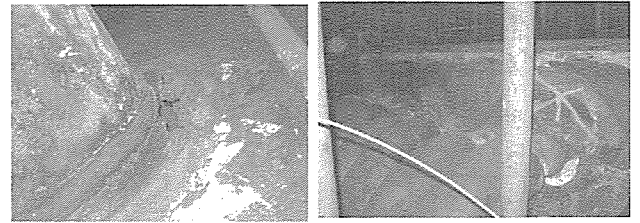
### 2) Penthouse Side (MS, HRH, CRH Line) : 898 kcal/m<sup>2</sup>h

[그림 13] RH 배관 Exp. Crack      [그림 14] MS Manifold Exp. 균열

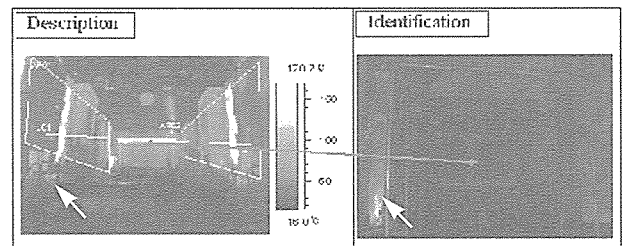
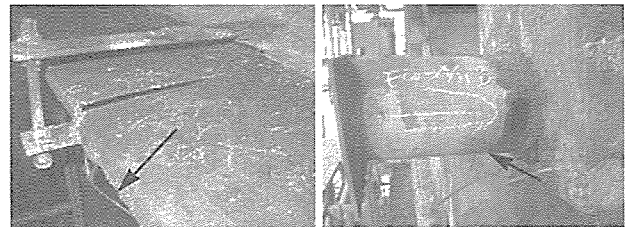
[그림 15] Exp. Joint 부 Crack      [그림 16] Hopper Drain Line 균열
