대학 도서관 건물 리모델링에 따른 실내공기질 영향 평가

Impact Assessment of Remodeling Works on Indoor Air Quality in a University Library Building

백성옥* · 박대권 · 박선영 · 이여진
영남대학교 건설환경공학부
(2006년 5월 4일 접수, 2006년 9월 19일 채택)

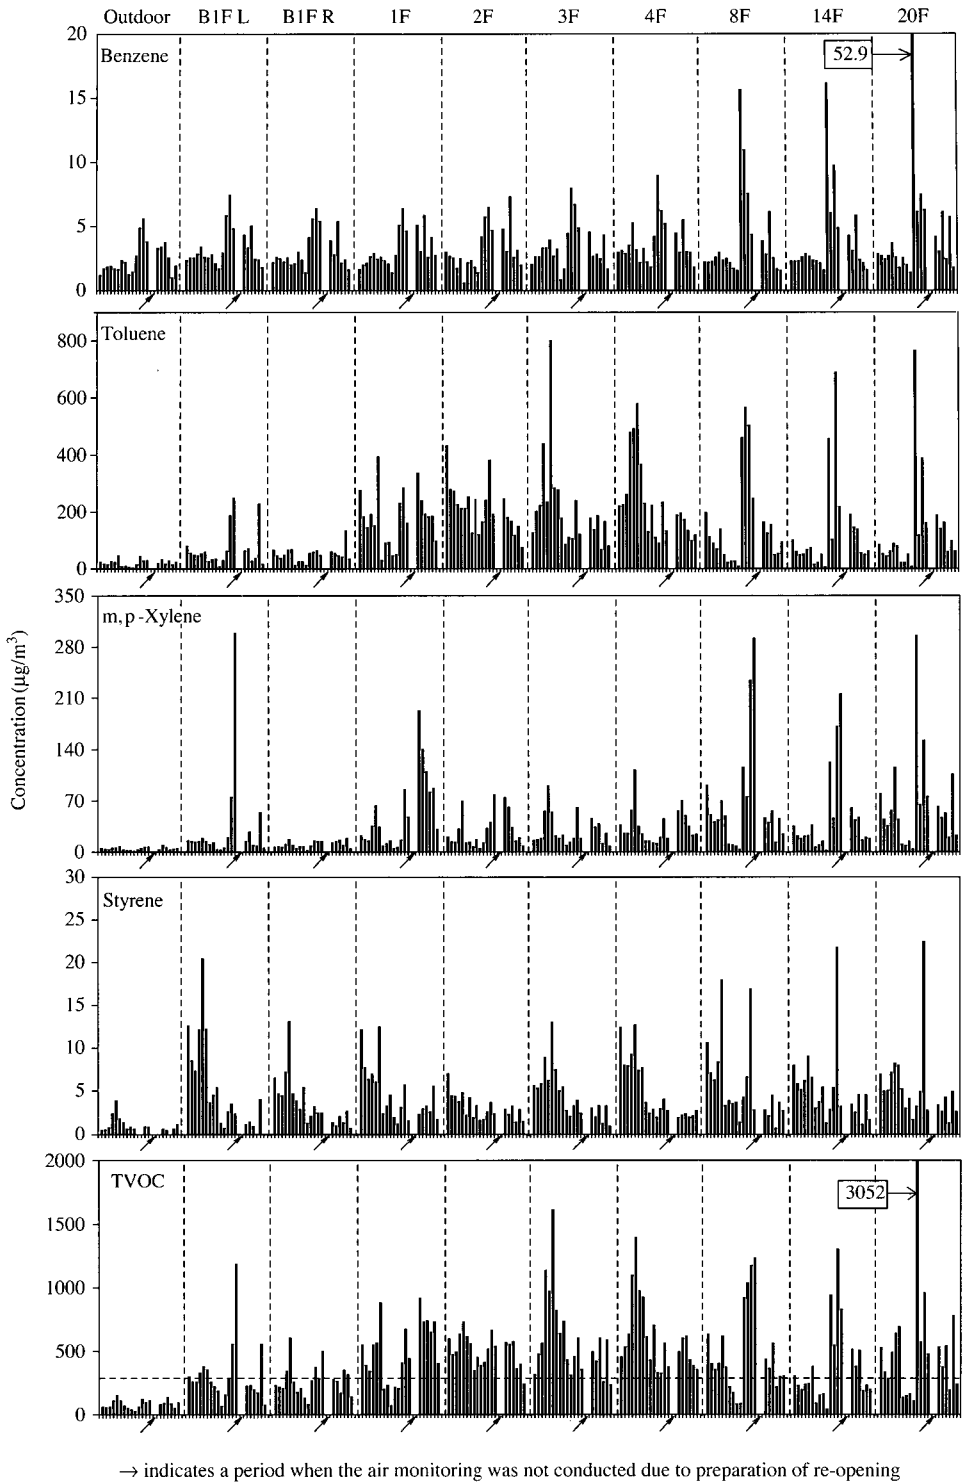
Fig. 1. Variations of VOC concentrations during and after the remodeling works in a university library.

고층의 일부 지점을 제외하고는 대부분의 지점에서 공사 중과 공사 후에 측정된 결과가 크게 차이가 나지 않는 것을 알 수 있다. 더욱이 실내의 농도가 실외에서 측정된 농도와도 전반적으로 유사한 것을 알 수 있다. 이는 도서관 내에는 벤젠을 배출하는 특정한 발생원이 없기 때문인 것으로 보이며, 실외를 포함한 대부분 측정 지점에서 평균적으로 약 10 µg/m³ (약 3 ppb 수준) 이하의 수준을 나타내었다. 그러나 공사 기간 중인 2004년 10월 23일에 8층·14층·20층에서 벤젠의 농도가 각각 15 µg/m³, 16 µg/m³, 52 µg/m³으로 다른 층에 비해서는 매우 높게 나타났다. 이 날은 벤젠뿐만 아니라 톨루엔, 에틸벤젠, 자일렌 그리고 카보닐 화합물인 아세톤도 동시에 높은 농도를 나타내었다.

실내에서 벤젠은 세척 및 청소용품, 페인트 제거제 등에서 주로 발생하는 것으로 알려져 있다(WHO, 2000). 특이하게도 8층·14층·20층 복도에서만 이날 벤젠의 농도가 높았으며 하층부에서는 다른 날에 비해 벤젠의 농도가 오히려 더 낮았던 점으로 미루어 보아 일부 리모델링 작업이 끝난 상층부에서 바닥 청소 등으로 인한 일시적인 현상이라 생각된다. 상층부 중에서도 특히 20층에서 벤젠의 농도가 52 µg/m³으로 매우 높게 나타났는데, 이는 벤젠이 증기압이 높아 대기 중으로 쉽게 증발됨으로 8층과 14층에서 발생된 벤젠이 계단을 타고 20층까지 올라가 20층에서 발생된 벤젠과 합쳐진 후 실외로 빠져나가지 못하고 20층에 머무르면서 나타난 결과라 생각된다. 20층의 경우 8층이나 14층과 달리 입주한 사무실이 없었기 때문에 환기가 일어날 수 있는 경우(예를 들어, 사람이 창문 등을 열어 자연 환기를 시킴.) 또한 매우 줄어들었다고 할 수 있다. 그러나 공사 완료된 후에는 8층·14층·20층 또한 다른 시료 채취 지점과 마찬가지로 벤젠의 농도가 약 6 µg/m³ 이하의 평상시 수준으로 회복되고 있음을 알 수 있다.

된 물질임을 알 수 있었다. 일례로 짧은 시간의 도색 작업으로 인해 수 ppm의 톨루엔이 검출될 수 있는 가능성도 배제할 수 없다. 실제 3층 자료실의 경우 최대 750 µg/m³ (약 200 ppb 수준)의 고농도도 관측되었다. 본 연구에서는 톨루엔의 농도가 TVOC 농도의 약 30~40%를 차지 할 정도로 VOC 중 가장 높은 농도를 나타내는 물질임을 확인할 수 있었다. 공사 중과 공사 후의 톨루엔 농도를 비교해 보면 지하 1층의 로비 (B1F L지점), 제1열람실 (B1F R지점) 그리고 1층 자료실을 제외한 나머지 시료채취 장소에서

지지 않는 상태였다. 이러한 이유에서 1층 자료실은 공사 후 톨루엔의 농도가 준공 전의 농도에 비해 상대적으로 높아졌을 것으로 추정된다. 전반적으로 공사 초기에는 1층·2층·3층·4층 자료실의 톨루엔 농도가 다른 시료 채취 지점에 비해 높게 나타났다. 그러나 공사 후반에는 8층·14층·20층 복도에서 톨루엔의 농도가 다른 시료 채취 지점에 비해 매우 높게 나타났다. 공사 완료 후 총 6회의 측정이 이루어졌는데 시간의 변화에 따른 톨루엔의 농도 변화는 대체로 완만한 하향 곡선을 그리면서 서서히 낮아지고 있음을 알 수 있다.

표 3과 그림 1에 나타난 공사 중과 공사 완료 후의 자일렌과 에틸벤젠의 농도를 비교해 보면 제1열람실, 1층·2층·4층 자료실을 제외한 나머지 시료 채취 지점에서는 공사 후의 농도가 공사 중의 농도에 비해 감소하는 것으로 나타났다. 그러나 1층 자료실의 경우 공사 후의 농도가 공사기간 중의 농도에 비해 평균적으로 약 4배 정도 높아졌으며, 또한 공사 후의 1층 자료실의 자일렌과 에틸벤젠의 농도가 다른 어떤 지점보다도 높은 상태임을 알 수 있었다. 이는 톨루엔의 경우와 유사하게, 1층 자료실이 공사 중에는 도서관이 구비된 상태에서 사람들의 출입이 잦았

현재 국내의 TVOC의 실내 공기질 권고 기준치는 $500 \mu\text{g}/\text{m}^3$ 이하로 설정되어 있다. 공사 중 1층에서 4층의 자료실, 8층·14층·20층 복도의 경우 기준치보다 높게 나타나는 날이 많았다. 그러나 공사 후에 그 농도가 약간 낮아지기는 하였으나, 실내 공기질 권고 기준치보다 높게 나타나는 날이 종종 있었다. TVOC는 다른 개별 VOC 물질과 마찬가지로 공사 초기에 비해 공사 중반기에 그 농도가 서서히 줄어들다가 공사 후반기에 다시 그 농도가 높아짐을 알 수 있다. 이는 현장의 공사 계획에 의한 결과로 보여진다. 공사 초기에 휘발성 유기화합물이 많이 발생하는 건축 자재나 페인트 등을 사용하여 시공한 후, 시간이 갈수록 휘발성 유기화합물이 증발하면서 그 농

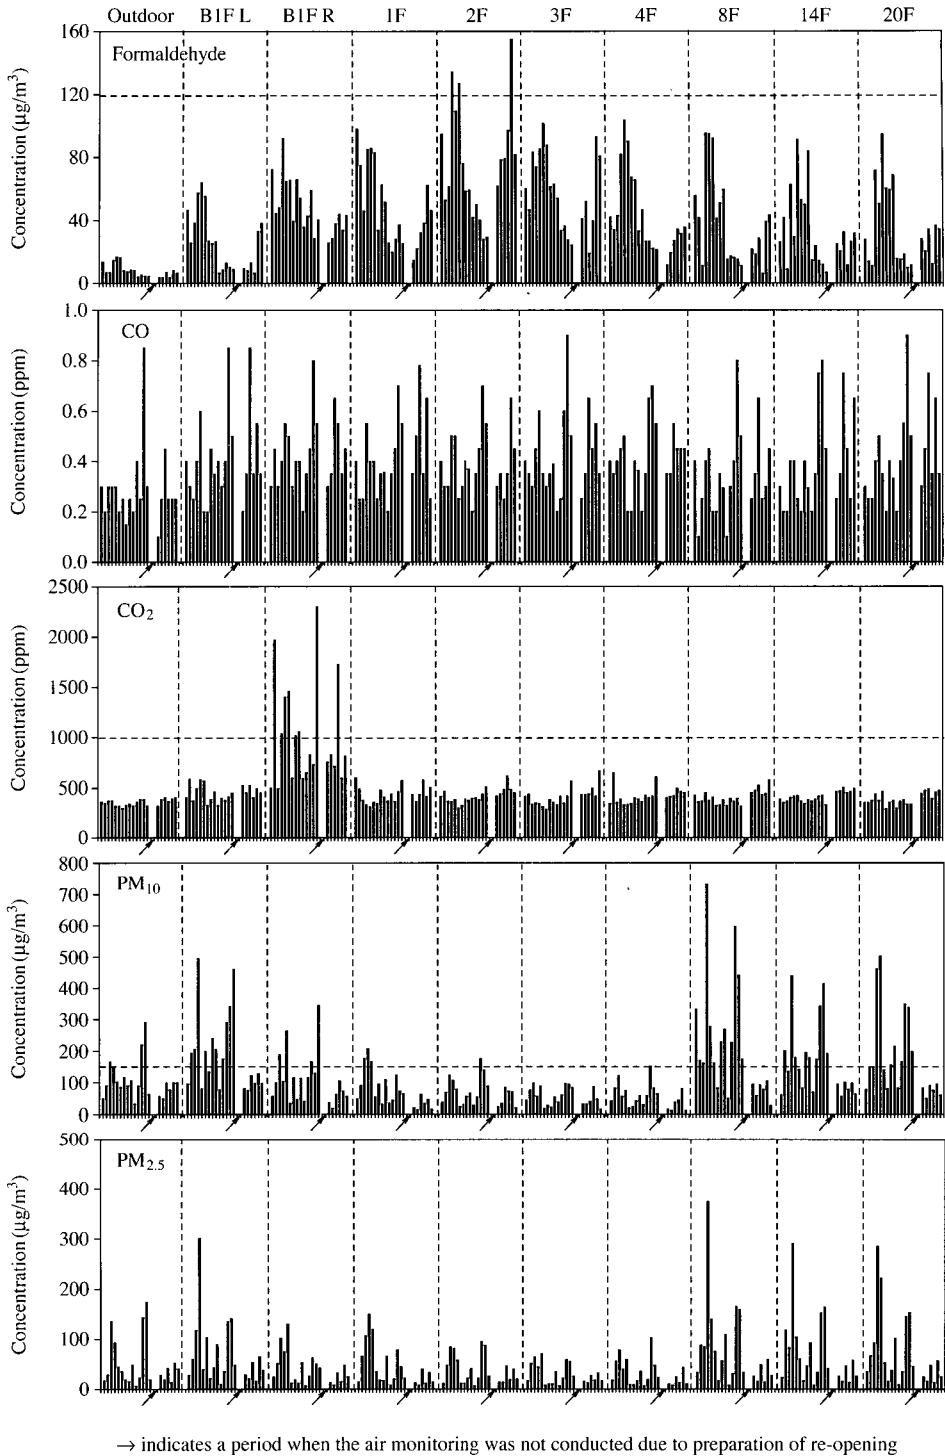
Fig. 2. Variations of concentrations of formaldehyde, CO, CO₂, and particulate matter (PM₁₀ and PM_{2.5}) during and after the remodeling works in a university library.

폼알데하이드는 자극성 냄새가 있는 무색 기체로서 주로 단열재, 실내 가구(합판 및 칠), 가스난로 연소, 벽지접착제에서 많이 발생한다. 그림 2에 의하면, 실내의 폼알데하이드 농도가 실외 지점에 비해 매우 높게 나타남을 알 수 있었다. 이는 실내에 폼알데하이드를 배출하는 특정 발생원이 존재하기 때문이다. 다중이용시설에서의 폼알데하이드의 실내 공기질 유지 기준치는 $120 \mu\text{g}/\text{m}^3$ 으로서, 대부분의 시료 채취 지점에서 이 기준치를 만족하였다. 그러나 2층 자료실에서 공사 중 2회, 공사 후에는 1회 정도 기준치인 $120 \mu\text{g}/\text{m}^3$ 를 초과하는 고농도를 기록하였다. 시료 채취 지점에 관계없이 도서관 내 폼알데하이드의 농도 분포는 대체로 비슷한 양상을 보였는데 농도 범위는 $30 \sim 100 \mu\text{g}/\text{m}^3$ 로 나타났다. 전반적으로 로비나 상층부 복도에 비해 제1열람실과 1층·2층·3층·4층 자료실의 폼알데하이드의 농도가 상대적으로 높은 것으로 미루어 보아 도서관의 경우 리모델링 공사 이후 건축 자재, 접착제나 도료 등의 사용이외에도 실내에 있는 책상과 책장 등 실내 사무용 가구에서 많이 배출 되는 것으로 사료된다. 또한 그림 2에서 볼 수 있듯이 폼알데하이드 또한 다른 VOC와 마찬가지로 농도 변동 폭이 클 뿐만 아니라 농도 또한 높게 검출되어 공사 기간 중에 단시간에 고농도의 농도분포를 가능하게 하는 발생원으로 부터 검출되고 있음을 알 수 있었다.

공사 중과 공사 후의 폼알데하이드의 농도를 비교해 보면, 시료 채취 지점에 관계없이 공사 중에 비해 공사 후의 폼알데하이드의 농도가 조금 낮아졌다. 그러나 실외를 제외한 모든 시료 채취 지점에서 공사가 완료된 후에도 시간이 갈수록 폼알데하이드의 농도가 조금씩 높아지는 것을 알 수 있다. 이러한 현상은 톨루엔이나 자일렌 등의 농도 변화 양상과는 다른 것으로 폼알데하이드는 공사 후 새로이 배치된 책상과 책장 등과 같은 사무용 가구에서 배출되고

일산화탄소는 물질이 불완전 연소되는 과정에서 주로 발생하는 무색, 무취, 무자극의 공기보다 약간 가벼운 기체로서 적은 농도로도 인체에 치명적인 영향을 줄 수 있다(WHO, 2000). 주로 실내에서는 흡연이 가장 일반적인 오염원이며 그 외에도 취사, 난방 중에 일부 발생된다고 알려져 있다. 그러나 조사 대상 건물은 실내 전체가 금연 구역이며 건물 내에 식당과 같은 취사시설도 없다. 따라서 도서관 실내의 경우 일산화탄소를 발생시키는 특정한 배출원은 없다고 생각된다. 그림 2에 나타난 바와 같이 본 연구에서 측정된 실내의 일산화탄소 농도를 실외의 일산화탄소 농도와 비교했을 때 큰 차이가 없었으며 시료채취지점과 상관없이 건물 내에 농도가 1ppm 이하의 낮은 농도 수준을 나타내었다.

이산화탄소는 실내 공간에서 농도가 증가하면 호흡에 필요한 산소의 양이 부족하게 되어 일산화탄소와 함께 중요한 실내공기의 환기 상태를 파악하는 중요한 척도의 하나로 취급되고 있다. 본 조사에서 제1열람실을 제외한 모든 시료채취 장소에서 실내의 이산화탄소 농도는 실외의 농도와 비슷한 것으로 나타났다. 그러나 이용자가 가장 많은 지하 1층에 위치한 제1열람실의 경우 그 농도가 공사 중에 비해 공사 후의 농도가 조금 낮아지기는 했으나 여전히 실내 공기 유지 기준치인 1,000 ppm을 초과하는 날이 있었다. 특히 6월과 12월 초순에는 대학의 기말고사 기간이어서 이 시기에 기준치를 넘는 날이 많았다.

공사 중 상층부 복도에서 측정된 미세먼지의 농도는 다중이용시설에 대한 실내공기질 기준치인 150 μg/m³를 넘는 날이 자주 발생하였다. 전반적으로 공사 중 상층부의 미세먼지 농도가 실내의 다른 시료

채취 장소에 비해 높게 나타났는데, 이러한 사실은 하층부 보다 상층부 복도에서는 환기장치의 가동정도가 미비함은 물론 안전 관리상 자연환기 시킬 수 있는 창문의 개폐가 제한되어 있어 고농도가 나타난 원인이 된 것으로 판단된다. 또한 상층부에는 상주하는 인구가 적어, 사람에 의해 인위적으로 환기를 시키는 일이 거의 없기 때문에 미세먼지의 농도가 높아졌다고 생각된다. 공사 중 상층부의 미세먼지 농도가 다른 시료채취 지점에 비해 높은 또 다른 이유는 하층부에서 발생한 오염물질이 연통형의 건물구조로 인하여 공기의 흐름을 타고 계단을 따라 상층부로 이동되는 현상과 연계 지을 수 있다. 이러한 현상은 공사 후 오염물질 발생이 감소하거나 억제될 경우 일정 기간을 지나면서 서서히 개선되는 것으로 나타났다(그림 2).

사람들의 왕래가 가장 빈번한 제1열람실의 경우 공조시설이나 환기장치가 설치되어 있음에도 불구하고 공사 중 미세먼지 농도는 유지치인 150 µg/m³을 자주 초과하였으며 초미세먼지 역시 65 µg/m³(미국 일평균 대기환경기준치)를 초과하는 경우가 자주 발생하였다. 공사 후 미세 먼지 및 초미세먼지의 농도는 특정 장소에 관계없이 실내의 모든 시료채취 지점에서 그 농도가 비슷한 것으로 나타났으며, 또한 실외 미세먼지의 농도와도 비슷한 것으로 나타났다.

고 있음을 알 수 있다. 대조적으로 스티렌이나 미세먼지는 공사가 완료된 후 농도가 급격히 감소하여 개선되고 있는 것으로 나타났다. 따라서 공사 후에도 농도가 감소하지 않는 유해물질을 저감하기 위해서는 리모델링 공사가 완료된 뒤에도 주기적으로 야간 baking 작업을 통하여 최대한 농도를 저감하는 관리 방안을 강구하여야 할 것으로 사료된다.
