화재로 인한 터널 구조물의 피해와 대책

장 수 호^{*1}, 윤 태 국^{*2}, 최 순 육^{*3}, 배 규 진^{*4}

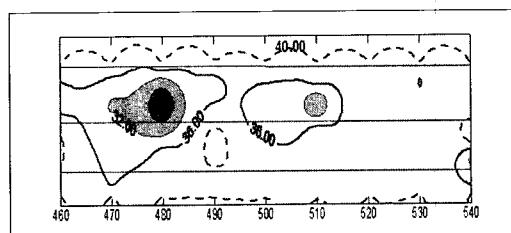
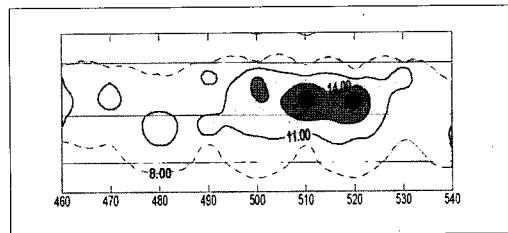
그림 10. 터널 구조물의 화재손상 조사 사례 (한국시설안전기술공단, 2005)

반발 경도만 측정할 수 있고, 콘크리트 내부의 강도 분포는 측정할 수 없으며, 가열후의 압축강도에 대한 기준 자료가 없으므로 상대적인 평가만이 가능하다는 단점이 있다. 또한 콘크리트가 500°C 이상의 열을 받으면 알칼리성에서 중성으로 변화한다는 사실에 근거하여 중성화시험도 적용되고 있다. 그리고

화재후 잔존부에서 코어를 채취하여 잔존 압축강도를 추정하고 있으나, 일반적으로 코어는 깊이 방향으로 그 피해정도가 다르기 때문에 해당 부분의 잔존 압축강도의 추정은 곤란하다. 그래서 샘플 채취 후 실내에서 중성화, 시차열분석, X선회절분석, 열중량분석, 탄산가스 및 유리석회량의 분석 등을 실

시하여 수열온도를 추정하고 있다(그림 10). 하지만 이 역시 샘플 채취부터 수열온도 추정까지 상당한 시간이 요구된다는 한계를 가지고 있다.
