경주 서악리 삼층석탑의 훼손상태 및 보존처리

Deterioration and Conservation Treatment of the Three Storied Stone Pagoda in Seoak-ri, Gyeongju

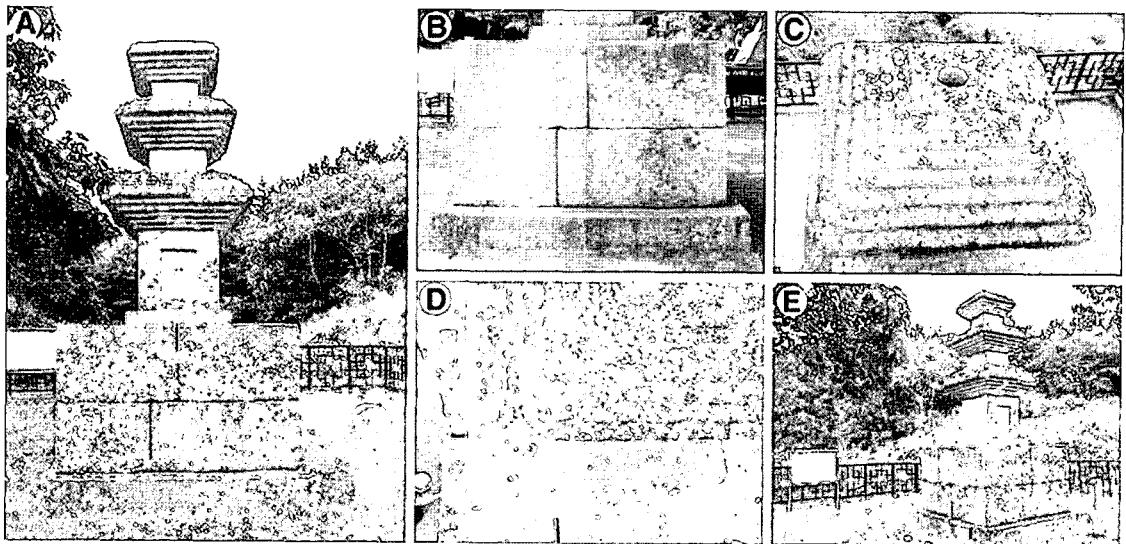
상륜부에는 노반만 남아 있으며 찰주가 있던 부분에는 원통형 흔적만 남아 있다(Figure 1C). 각층의 옥개석 처마에는 풍탁의 흔적이 있으며 이 부분은 거의 모두 탈락되어 있다. 기단부와 옥개석의 상부에는 지의류를 비롯한 미생물의 서식이 심각한 상태이다(Figure 1D). 이 삼층석탑의 전반적인 사이트 환경은 양호하나 탑에 직접적인 영향을 가하는 주변에는 수목이 서식하고 있고 지반에 서식하고 있는 잔디와 습기에 의해 지대석 및 기단부가 미생물의 오염이 심각하다(Figure 1E). 따라서 이 석탑의 풍화와 훼손을 저감하기 위한 보존대책이 절실한 실정이다.

Figure 1. Field occurrence of the three-storied stone pagoda in Seoakri. (A) Southern frontal view. (B) Cube-shaped 2nd stage basement rocks covered by contaminants. (C) Iron pipe traces on the upper part of the pagoda. (D) Algae and lichen grow on the surface of the roof rocks. (E) Plant and lawn occurred around the pagoda and basement.

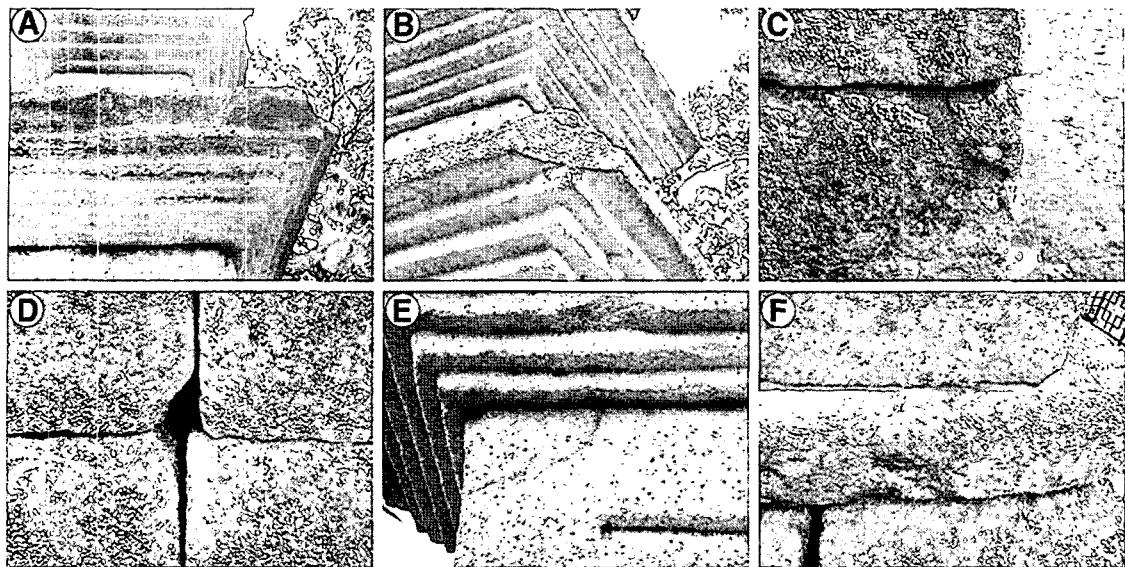
Figure 5. Deterioration and weathering degree for host rocks of the three-storied stone pagoda in Seoakri. (A) The 2nd storied roof rocks show highly fracture. (B) Broken-out along the corner of the roof rock. (C) Corner of the basement rock appear exfoliation and falling off. (D) Wide gap between the each block of basement rock. (E) Yellowish brown discoloration by iron hydroxides. (F) Vertical crack of the body underpinning rock occur into concrete and epoxy resin.

경주 서악리 삼층석탑은 이미 보수공사가 수행된 바 있다. 현재 특별한 구조적 불안요인은 없는 것으로 판단되기 때문에 부분적으로 풍화훼손 상태에 대해 간단히 기술하기로 한다. Figure 5는 서악리 삼층석탑에 나타난 부재의 물리적 및 기계적 풍화와 훼손현황을 보여주는 것으로서 각층의 옥개석 모서리와 처마가 탈락되어 멀실되어 있으며(Figure 5A, 5B), 기단을 구성하는 부재의 모서리에 박리와 박락으로 인하여 지대석과 기단의 거의 모든 면에서 부재와 부재사이에는 이격을 보이고 있다(Figure 5C, 5D). 또한 석재의 표면에는 부분적으로 철광물의 산화작용에 의하여 결정의 일부가 피복하여 갈색으로 변질된 부분이 보인다(Figure 5E). 이 이외에도 3층 탑신석과 탑신부 받침석에는 멀실 및 심한 균열이 생성되어 있어 이를 충진한 콘크리트와 에폭시 수지가 흉하게 나타나 있다(Figure 5F).

이 삼층석탑에는 각층의 옥개석 모서리와 쳐마가 탈락되어 있으며 옥개석 하부와 기단부의 모서리에 균열 및 박리, 박락을 관찰 할 수 있다. 또한 북서쪽 1층 기단 상부 모서리, 북쪽 1층 탑신 받침석, 북서쪽 3층 탑신석에는 멀실 및 균열이 생성되어 있어 이를 충전한 콘크리트와 애폭시 수지가 흉하게 나타나 있다(Figure 10A).

이 부위는 치과용 소도구 및 작업공구를 이용하여 제거하였으며 콘크리트의 잔량, 먼지, 흙 등 불순물은 증류수로 세정하여 제거하고 건조하였다. 콘크리트가 제거된 부재의 이탈부위는 애폭시수지(L-30)를 사용하였으며 충전제로는 탈크와 알카리 화강암 파우더를 혼합하여 사용하였다. 애폭시수지와 충전제의 혼합과정에서 석탑의 암석과 동일한 질감을 가질 수 있도록 색 맞춤을 하여 사용하였다(Figure 10).

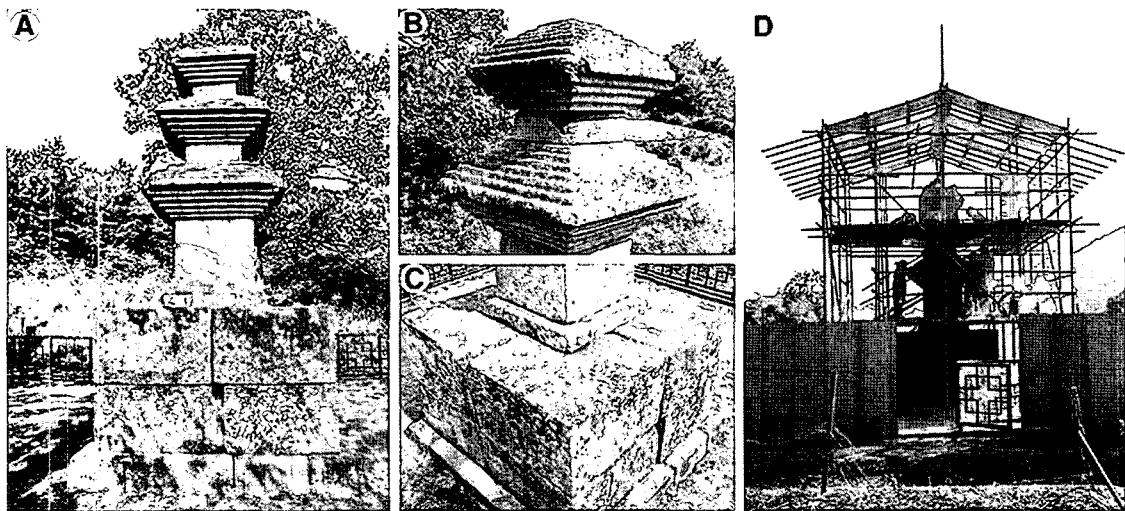
Figure 8. Frontal view of the stone pagoda before conservation treatment. (A) Tree and lawn inhabit in the vicinity of the pagoda. (B, C) Each floor of roof rocks and basement rocks grow lichen and algae. (D) Construction equipment for conservation treatment.

심어져 있다(Figure 8A). 이 탑의 기단부와 옥개석의 상부에는 지의류를 비롯한 미생물의 오염이 심각하여 (Figure 8B, 8C) 경주문화재연구소가 2004년 10월 1

삼층석탑에 비계를 설치한 후 먼저 표면세정을 실시하였다(Figure 8D). 표면세정은 시방서에 명기된 방법으로 석재에 손상이 가지 않도록 가능한 부드러운 솔과 나무칼을 사용하여 일차 건식 세정을 실시하였고 이차로 습식세정을 실시하였다(Figure 9A). 이때 잘 제거되지 않는 지의류 및 오염물 등을 중류수를 뿌려 충분히 불린

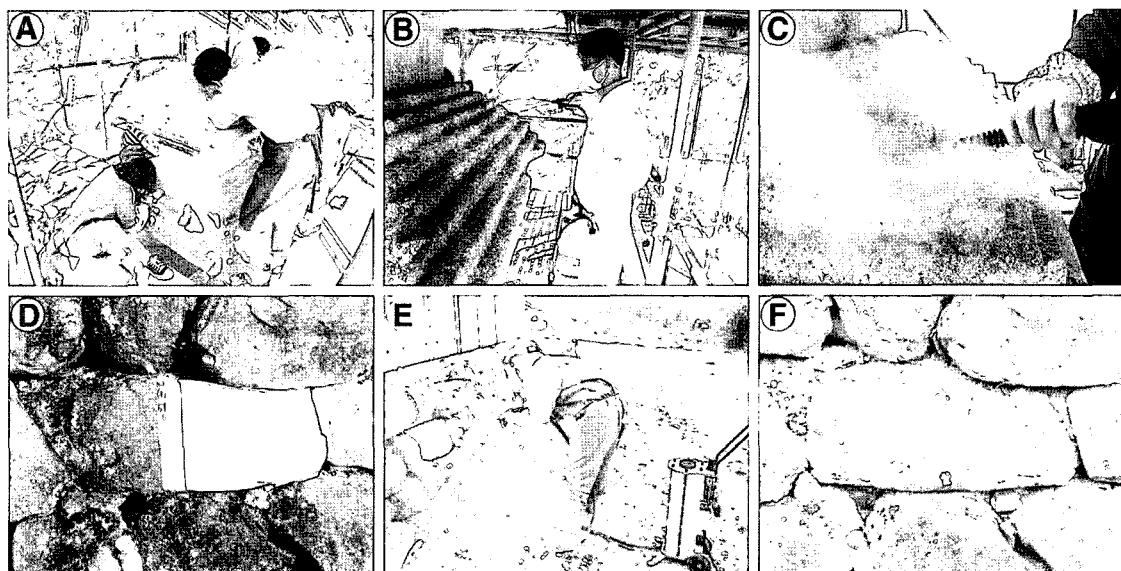
Figure 9. Surface periphyton treat removal works and clinical test of dry blasting treat in the fundamental rock piles. (A) Dry cleaning treatment using wood-knife. (B) Photograph show atomizing distilled water. (C) Cleaning treatment using high temperature steam. (D) Partly covered area is compared with effect an experiment. (E) Apply and test by high tension dry spray. (F) Occurrence after clinical test by dry blasting.

다음 부드러운 솔, 나무칼과 고온스팀을 이용한 세척기를 이용하여 제거하였다(Figure 9B, 9C).

고착지의류처럼 암석 표면에 깊이 뿌리 내리고 부착생활을 하는 생물은 중류수를 이용한 습식세정으로는 제거에 어려움이 많아 고온스팀 세척기를 사용하였다. 고온의 스팀은 건조한 암석 표면에 분사되어 석재표면을 적시어 주면서 고압공기 세정도 동시에 할 수 있으며, 남아있는 균사의 제거까지도 용이하게 한다. 이번 처리 작업에서는 고착지의류와 같은 부착생물이 분포하는 부분을 중심으로 고온스팀 세척을 실시하였다(Figure 9C). 전체적으로는 삼층석탑의 석재 표면세정이 끝난 후에 마무리 과정으로 고온스팀 세정을 실행하였다.

이번 표면세정 과정에서는 임상실험으로 건식 블라스팅을 실시하였다. 삼층석탑 주변의 석축을 구성하는 암석을 대상으로 실험을 하였으며 처리 효과를 비교하고자 대상 암석의 한쪽부분을 마감하여 실시하였다(Figure 9D). 실험은 고압 건식 분무기를 이용하여 실험부위에 적용하였다(Figure 9E). 이 실험결과, 건식 블라스팅을 실시한 부분에는 세정효과가 뛰어났지만 암석표면의 광

물입자의 탈락현상이 발생하여 이번 표면세정에는 적용하지 않았다(Figure 9F).

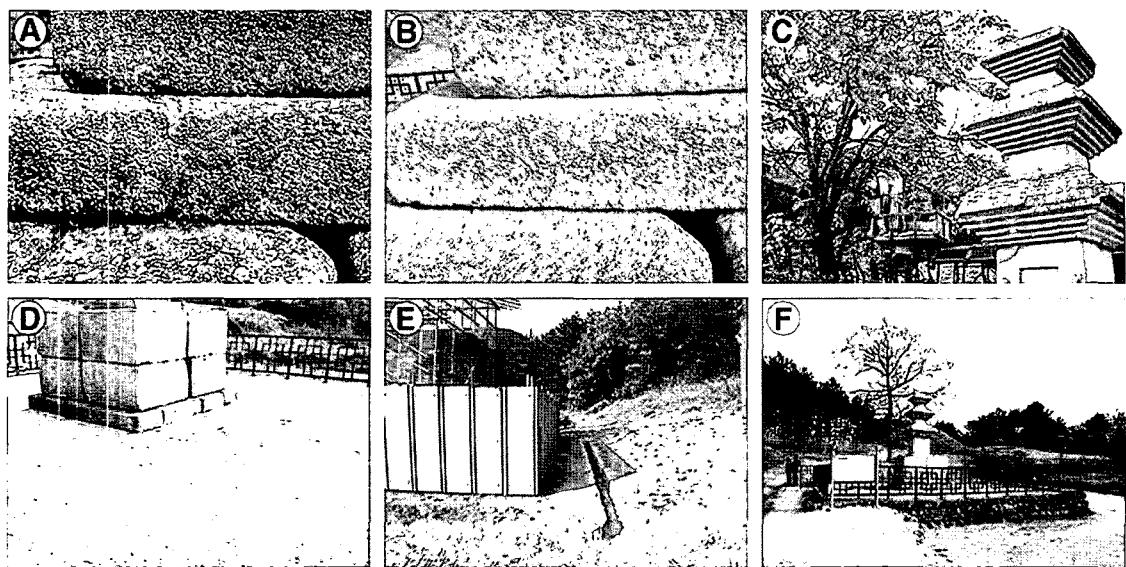
Figure 10. Conservation treatment area and arrangement around the three storied stone pagoda. (A, B) Resin sticking state and after conservation treatment of the 1st body underpinning. (C) Breach of tree exclude for conservation environment around the stone pagoda. (D) State of the ground remove after grass on basement. (E) Drainage ditched to control for overflow from the eastern slope around the pagoda. (F) Field view after conservation treatment and rearrangement of the stone pagoda.

또한 삼층석탑의 주변에 서식하고 있는 수목 및 잔디는 완전히 제거하였으며(Figure 10C, 10D), 그늘에 의한 습기 발생을 최소화하여 향후 지의류 및 이끼류 발생을 억제하였다. 이 삼층석탑의 동쪽에 있는 비탈로부터 흘러내리는 빗물을 최소화하기 위해 암거를 두고 배수로를 설치하였다(Figure 10E). 현재는 일차적인 보존처리가 완료되었으며, 주변환경도 정비되었다(Figure 10F). 이전과는 대조적인 모습으로 정돈되어 있다(Figure 11).

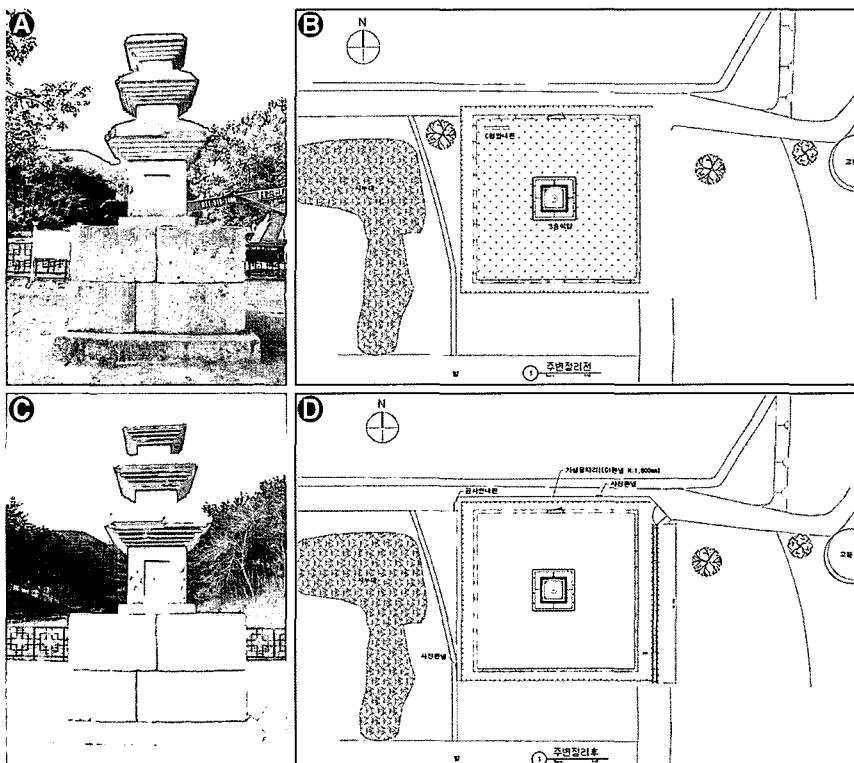
Figure 11. Conservation treatment before and after state of the three-storied stone pagoda in Seoakri. (A, B) Occurrence and plane map before the conservation treatment. (C, D) Occurrence and plane map after the conservation treatment.
