HVDC 시스템의 제어 계인에 대한 분석 및 조정

The Analysis and Adjustment for the Control Parameter of HVDC System

Chan-Ki Kim

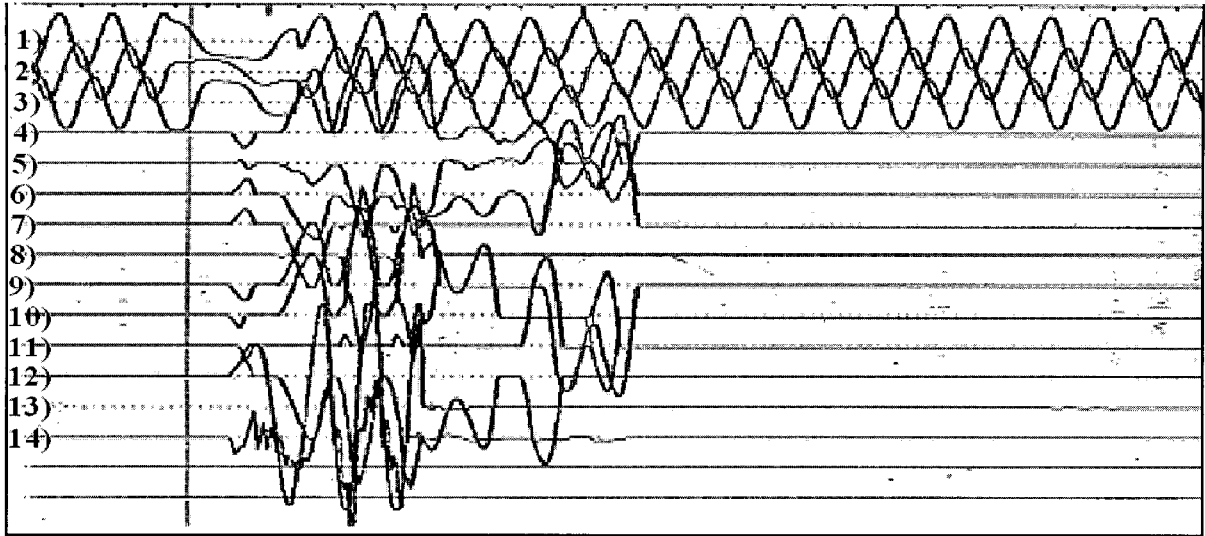
그림 1 (a)는 Bus-Tie절체 시에 기록된 고장파형기록이며, 그림 1 (b)는 고장에 의해 발생한 케이블의 모습을 보여주고 있다. 그림 1 (a)에 대한 설명은 다음과 같다.

(a) 고장 파형 (스케일 조정된 것임)

(b) 손상된 케이블

그림 1 HVDC 시스템의 고장파형 및 손상된 케이블
Fig. 1 Fault Waveform and Damaged Cable of HVDC system

유지되다가 Bus Tie를 절체 하는 순간에 전압의 주파수와 크기가 바뀌었다. (고장 지속기간 3[Cycle]) 그리고, 3[Cycle] 고장 지속 후 154[KV] 계통전압이 정상을 유지하는 것을 보여준다.

•11[Cycle] 동안 DC 과전압 동요(13번: 13번 라인의 기준이 0[V]이기 때문에 12번 라인에서 DC전압이 유지되고 있음)와 AC과전류(4번부터 12번)가 발생하고 있다. 이때 동요를 일으키는 DC전압은 +265[KV]에서 -300[KV]로 기록되고 있었다. 그리고 11[Cycle]후에 DC전압이 0[V]를 기록하는 지점이 DC 케이블이 절연 파괴를 일으킨 순간을 나타내고 있다.

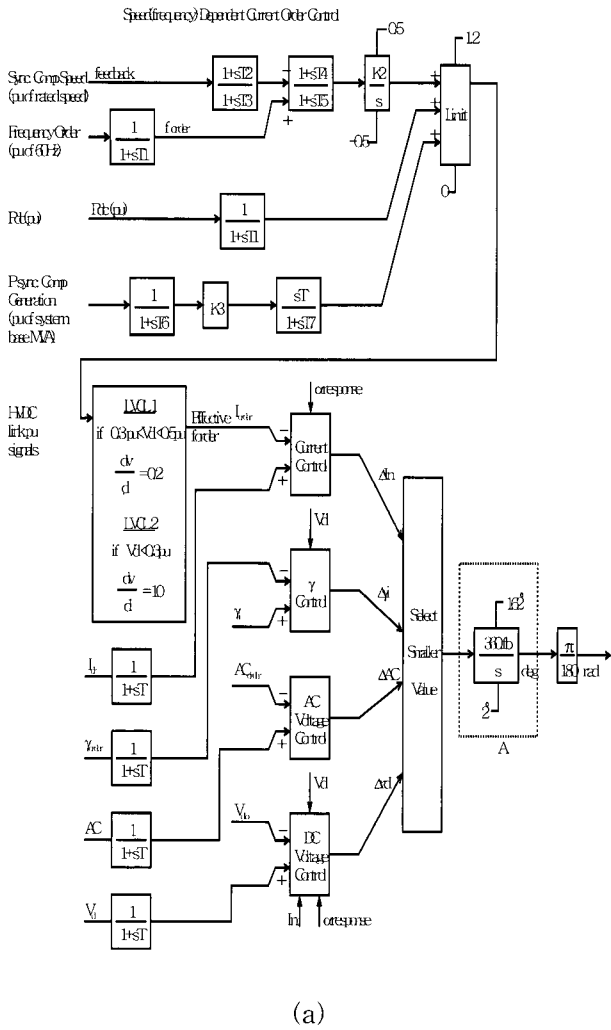
그림 4 제주-해남 HVDC 시스템의 인버터 제어 블록도
Fig. 4 Inverter Control Block Diagram for Cheju-Haenam HVDC

2장에서 보여준 과형은 케이블 소손의 직접적인 원인은 DC 케이블에 인가된 기본파 과전압이며, 기본파 과전압의 원인은 HVDC 시스템의 정류실패가 주된 원인으로 파악되었다. HVDC시스템은 일반적으로 정류 실패가 발생하는 경우에 그림 4에서 보는 바와 같이 소호각 마진을 늘리는 작동을 하면서 제어특성이나 속

응성을 희생시키면서 정류실패를 줄이려는 동작을 하는 것이 정상적인 동작인데, 계속적으로 이러한 정류 실패가 반복되었다는 의미는 HVDC제어기에 문제가 있음을 의미하는 것이다.

위에서 보는 바와 같이 어느 한쪽에서 사고가 발생 하더라도 인버터단과 정류기 단은 서로 별개가 아니며 상호 연관관계를 가진다는 사실을 알 수 있다. 따라서 인버터 단이나 정류기 단에서 사고가 발생한 경우에 이들 제어기의 Interaction에 의한 지속적인 정류실패를 막는 방법은 Kick Controller(그림 4에서 Comm. Fail)가 제주 인버터의 전류제어기가 동작하는 범위의 중간에서 동작을 시작해야한다는 사실이다. 정상상태에서 인버터의 운전조건은 다음과 같다.

이 조건에서 AC계통사고에 의한 제주 인버터 측 제어기의 동작범위를 조사하면, 120°에서 150°정도로 추정해 볼 수 있다. 따라서 제주 인버터 제어기의 Kick Control의 동작조건은 정류실패가 발생한 경우에 알파 값이 130°는 되어야 시스템이 정 동작을 할 수 있다는 것을 알 수 있다. 그림 4에서 Kick Control의 제어 값은 알파 Max.값이 170°로 설정되어 있었고, 정류실패가 발생한 경우에 140°로 변동되는 것으로 설계되어 있었다. 따라서 시스템의 안정적인 동작을 위해서 알파 Max.값을 162°로 수정하고 정류실패가 발생한 경우에는 130°로 줄어들도록 HVDC시스템의 제어기를 수정하였다. 그림 13은 최근에 발생한 HVDC고장의 DTR파형으로 그림 1에서 보여주는 고장상황과 유사한

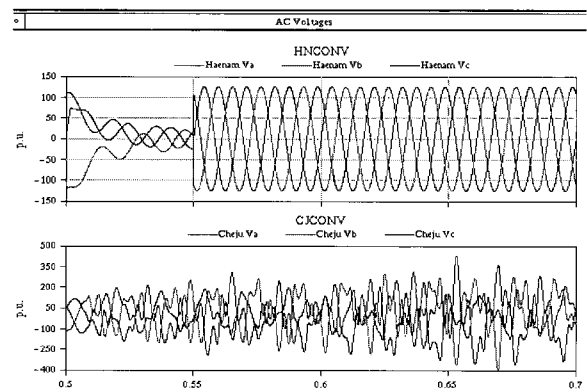
그림 5는 실제 고장과 유사한 조건을 만들기 위해 왜곡된 3상 전압을 0.5초부터 3[Cycle] (0.05초)동안 인가한 경우를 보여 주고 있다. 여기서, 해남 측 (Rectifier)의 전압은 0.55초 이후에 정현파가 발생되나

제주 측(Inverter)은 상당히 왜곡이 심한 3상 AC전압이 생성되는데 이러한 이유는 HVDC의 왜곡된 파형이 AC계통에 유입되면 무효전력 문제로 인해 제주 측의 AC전압이 왜곡되기 때문이다. 표 1은 시뮬레이션에서 사용한 AC계통의 등가 전원을 보여주고 있으며 이 값은 실제 계통 값이다.

그림 5 AC 계통의 전압 파형
(HNCONV : 해남 AC 전압, CJCONV : 제주 AC 전압)
Fig. 5 Voltage Waveform of AC network

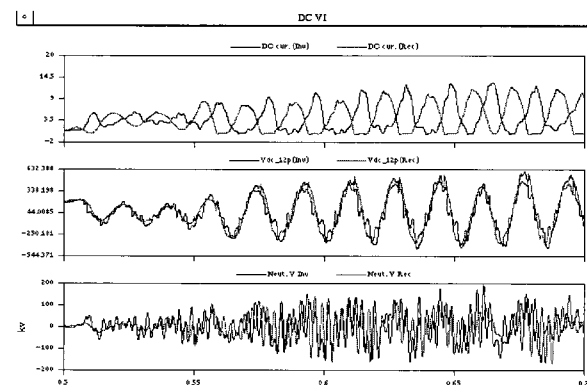
그림 6은 시뮬레이션 상에서 0.5초에서 3[Cycle]고장을 인가한 후에 해남(Rectifier)과 제주(Inverter)의 DC 전류, DC전압 그리고 중성 점 전압을 보여 주고 있다. 그림 6에서, DC전압과 중성 점 전압은 제주나 해남이 같은 양상을 보이거나 전류는 제주와 해남 사이에 90도 위상 차이를 보이는 것을 알 수 있는데 이것은 케이블이 하나의 커다란 콘덴서이기 때문에 해남에서 케이블의 콘덴서에 전류를 충전시키면 제주에서 콘덴서 충전 전류를 다시 AC계통으로 방전시키는 역할을 하는 것을 알 수 있다.

그림 6 DC 전압과 DC 전류 그리고 중성점 전압
(RED : Rectifier(해남), BLACK : Inverter(제주))
Fig. 6 DC voltage , DC Current and Neutral Voltage

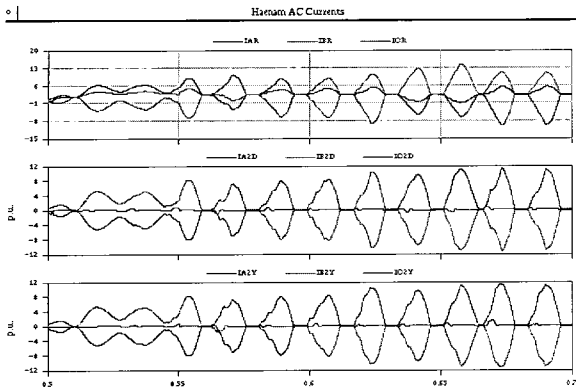
그림 7 정류기(해남)의 AC측 전류 파형
 (IA1 : AC 1차측 A상전류, IA2D : AC 2차 Δ 측 A상 전류, IA2Y : AC 2차 Y측 A상전류)
 Fig. 7 AC Side Current Waveform of Rectifier(Haenam)

그림 7은 동일한 시뮬레이션 상태에서 HVDC시스템의 AC/DC용 변압기의 1차 측 전류와 Y결선 된 2차 측 전류 그리고 Δ 결선 된 2차 측 전류 파형을 보여 주고 있는 것으로, 정류실패를 반복하는 것을 알 수 있으며 이러한 결과는 실제 고장 시 발생한 AC전류 파형(그림 1)과 동일한 형태를 가진다. 그림 8은 제주 측에서 발생한 AC전류 파형을 보여주고 있는 것으로 해남 측의 전류 파형보다 더 많이 왜곡된 형태를 가지는 것을 알 수 있는데, 이러한 원인은 해남보다는 제주가 더 약한 계통을 가지고 있기 때문에 일어나는 현상이다.

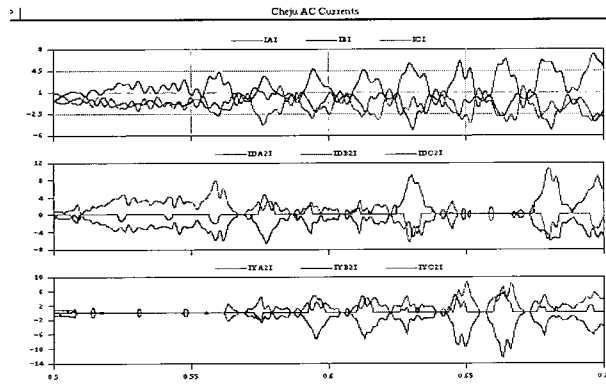
그림 8 인버터(제주)의 AC측 전류 파형
 (IA1 : AC 1차 측 A상전류, IB1 : AC 1차 측 B상 전류, IC1 : AC 1차 측 C상전류, IDA21 : AC 2차 Δ 측 A상전류, IDB21 : AC 2차 Δ 측 B상전류, IDC21 : AC 2차 Δ 측 C상전류, IYA21 : AC 2차 Y측 A상전류, IYB21 : AC 2차 Y측 B상전류, IYC21 : AC 2차 Y측 C상전류)
 Fig. 8 AC side Current Waveform of Inverter(Cheju-Side)

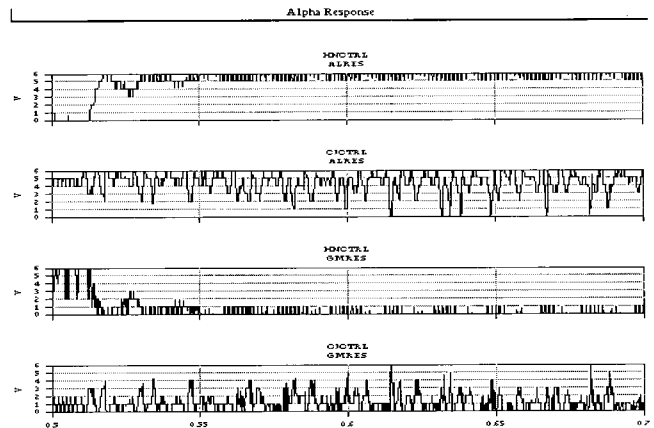
그림 9 알파와 감마 응답
 (HNCRTL : 해남 측, CJCTRL : 제주 측, ALRES : 알파 응답, GMRES : 감마 응답)
 Fig. 9 Alpha and Gamma Response

그림 9는 DC 과전압 동요가 일어나는 경우에 알파 응답과 감마 응답을 보여주고 있는 것으로 해남의 알파 응답은 180°(6[V])임을 보여 주고 있다. (본 논문에서, 실제의 시스템에서 알파는 1[V]가 30°로 세팅되어 있다) 그리고 제주의 알파 응답도 90°에서 180°를 왕복하면서 심하게 동요하고 있음을 알 수 있다. 즉, 해남의 HVDC시스템도 인버터 영역에서 동작하고 제주의 HVDC시스템도 인버터로 동작하는 경우를 보여 주고 있다.

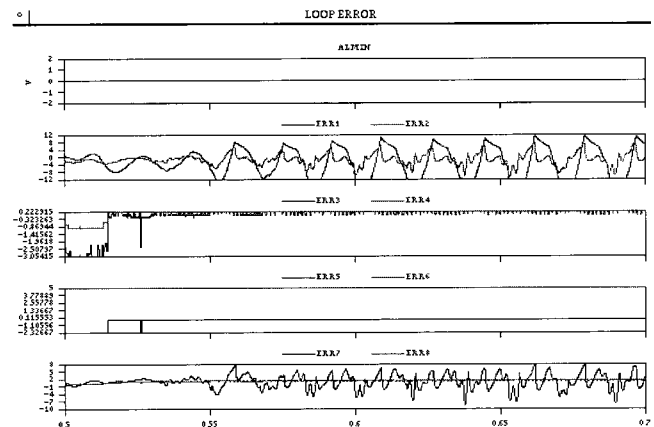
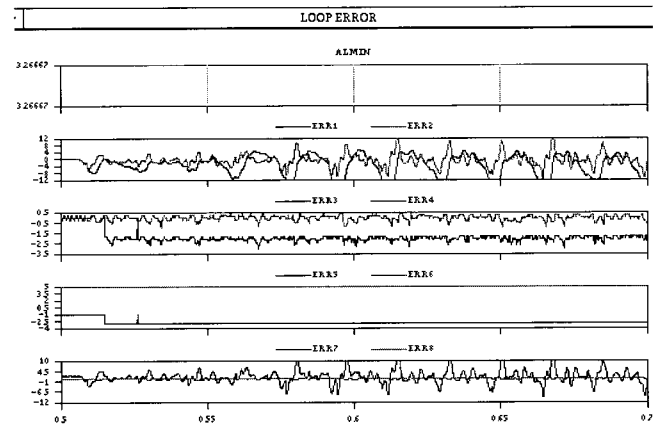
그림 10 루프오차 (해남 측 : Rectifier)
 Fig. 10 Loop Error (Haenam side : Rectifier)

그림 11 루프 오차 (제주 측 : 인버터)
 Fig. 11 Loop Error (Cheju side : Inverter)

그림 10과 그림 11은 해남 측과 제주 측에 있는 Phase 제어기의 루프 제어기 오차 신호를 보여 주고 있는 것으로 해남 측과 제주 측에는 총 8개의 제어기가 존재한다. 이때 제주에서 발생된 제어오차는 실제 고장 당시의 루프 제어기의 제어오차와 일치한다.

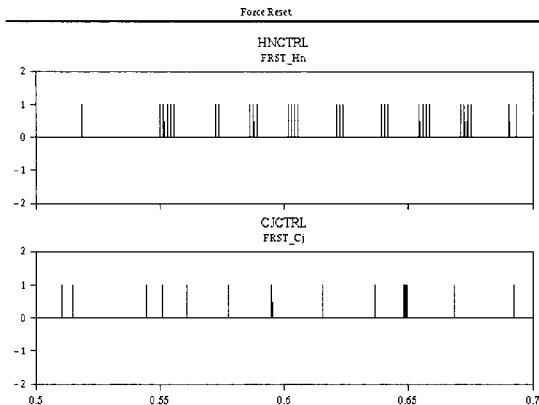
그림 12 Forced Reset 신호
(HNCTRL : 해남 측, CJCTRL : 제주 측)
Fig. 12 Forced Reset Signal

그림 12는 시뮬레이션 상태에서 Forced Reset 신호(점호각이 180° 이상이 되면 자동적으로 발생하는 신호)가 발생되고 있는 것을 보여 주고 있는 것으로 실제의 제어동작은 이루어지지 않고 Forced Reset과 같은 강제 신호에 의해 HVDC가 동작함을 알 수 있다.
