창녕 화왕산성 출토 비격진천뢰(飛擊震天雷)의 보존

Conservation of the Metal ball fired by a cannon

The Jinju National Museum

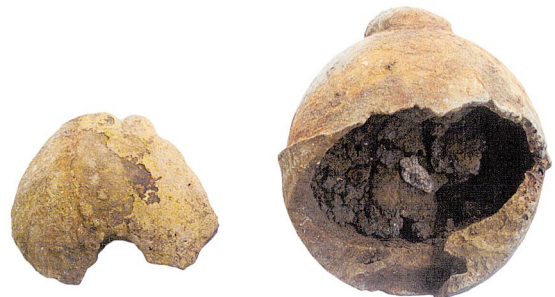
Photo 2. Before treatment.

비격진천뢰는 인수 당시 2개의 편으로 분리되어 있었으며, 내부에는 흙과 이물질이 가득 찬 상태였다(Photo 2).

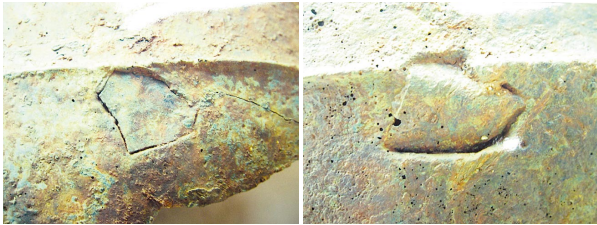
Photo 3. Traces of the hole in the casting mold.

표면에는 주조시 내뱉을 유지하기 위한 형지공부분이 확인되며, 이 부위를 다시 철판을 덧대어 보강한 흔적도 확

인할 수 있었다(Photo 3).

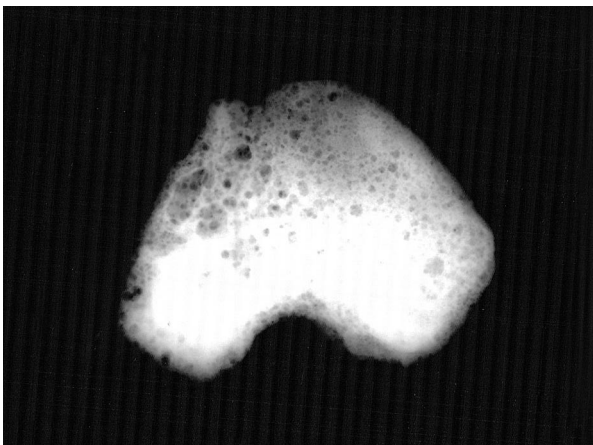
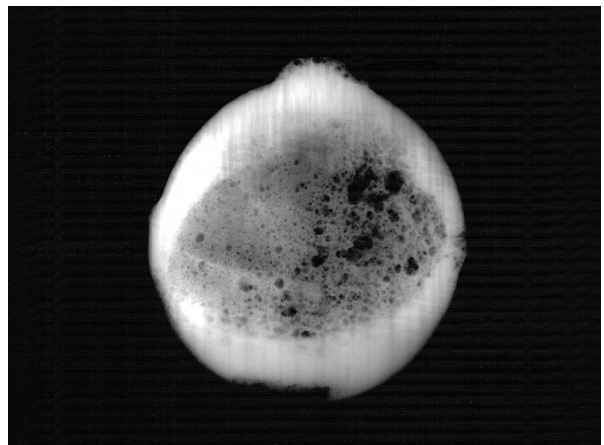
Photo 4. Radiography: (a) Fragment parts (b) Whole artifact.

X-선 투과 촬영결과(photo 4) 전체적으로 상당히 많은 주물 기공이 분포하고 있는 것이 관찰된다.

이는 주물시 가스의 압력이 용탕의 압력보다 높은 경우 발생되는데, 가스의 압력이 높아지는 경우는 여러 가지 원인이 있다.

용탕의 주입 측면에서 보면 주입 온도가 낮거나 단속적인 주입, 혹은 주입 속도가 느린 것이 원인이다. 또한 압탕의 압력이 작은 경우도 기공이 발생하는 원인 중의 하나이다.

주물에 존재하는 기공은 충격에 약한 주물의 강도를 더욱더 떨어지게 만든다.²⁾

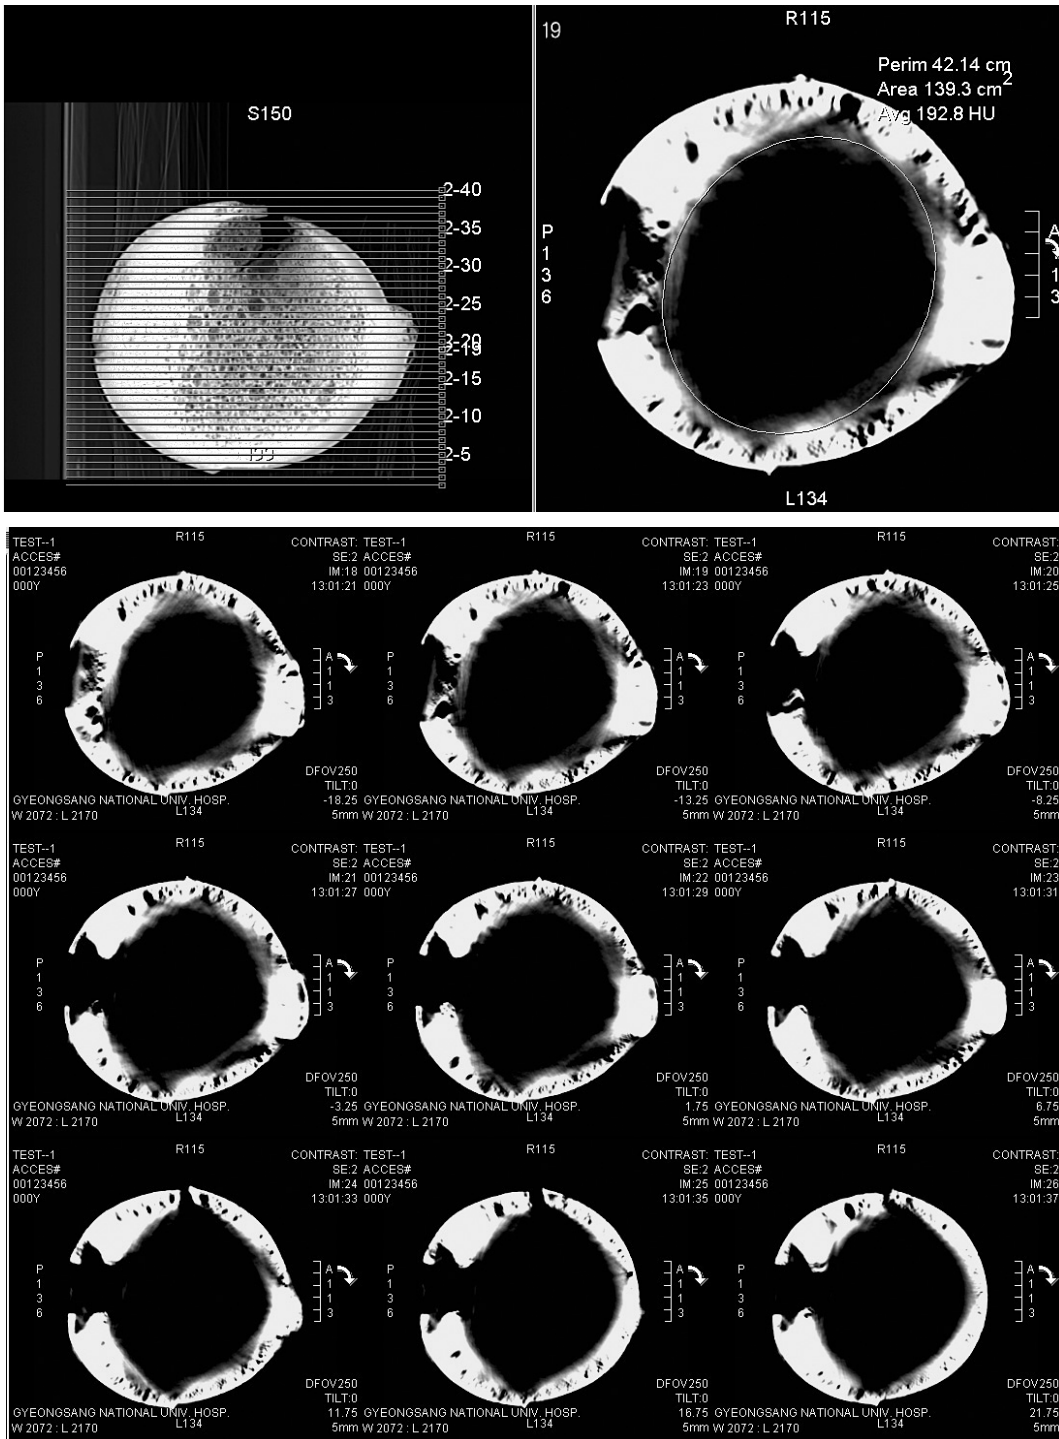
Photo 5. C. T (Computed Tomography) scan (18-26).

5) 비격진천뢰의 내부는 둘레 42.14cm, 면적 139.3cm²이며, 개철부보다는 주형선 주위부분에서 기공의 분포가 많은 것을 확인할 수 있었다.

따라서 비격진천뢰는 완구에 담아 발사하면 적진에 떨어진 후에 폭발하는데, 많은 기공은 폭발이 용이하도록 하기 위해 착안된 것으로 판단된다.

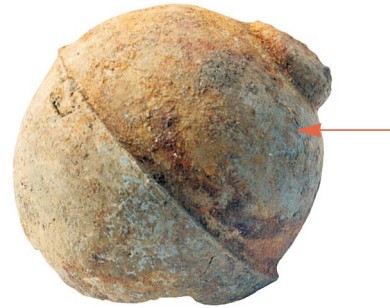
Photo 6. Analysis location of the blue corrosion.

표면은 적갈색이며, 청색 계통의 부식물이 부분적으로 관찰되었다.

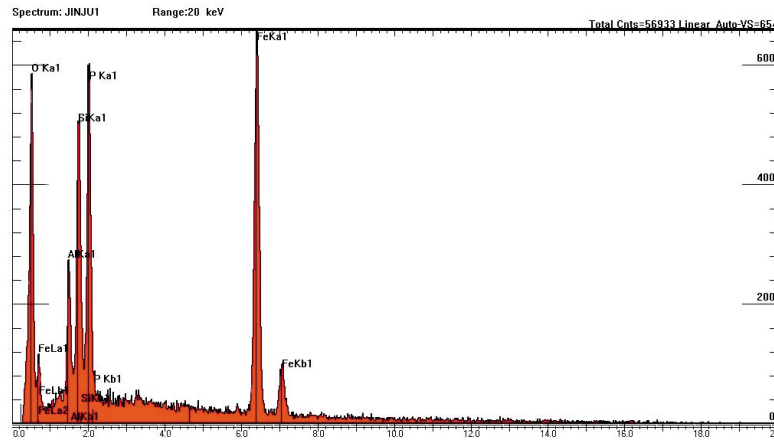
Fig. 2. SEM/EDS analysis result of the corrosion on the surface (blue).

청색부식물의 SEM/EDS 분석결과(Fig.2) 산소(O), 철(Fe), 인(P), 규소(Si), 알루미늄(Al)이라는 것을 확인하였으며, XRD 분석결과(Fig.3) 비비아나이트[vivianite], 즉 $[\text{Fe}_3(\text{PO}_4)_2 \cdot 8\text{H}_2\text{O}]$ 로 확인되었다.

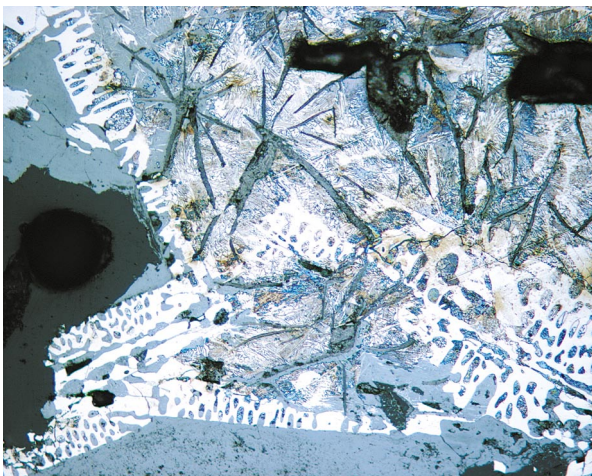
Photo 7. Microstructures of gray cast iron ($\times 200$).

(Photo 7)은 채취한 시료의 미세조직 사진으로서 어두운 바탕의 펄라이트(pearlite)와 밝은 바탕의 시멘타이트(cementite), 그리고 겹겹 보이는 줄무늬 조직은 탄소로 이루어진 흑연조직으로 회주철 소재에서만 볼 수 있다. 회주

철과 백주철은 본질상 동일하나 응고 당시의 조건에 따라 나뉘게 된다. 비격진천뢰는 시편의 부위와 관계없이 그 조직이 모두 회주철조직으로 강도와 내마모성은 높으나 취약한 성질을 갖는다.
