화재발생 이후 분전반 차단기에서의 트래킹현상 진행 가능성에 대한 사례연구

Case study on the possibility of Tracking at the Circuit Breaker after starting fire.

소방방재청 소방과학연구소 박영국 · 서울지방경찰청 과학수사계 이승훈 · 이상준

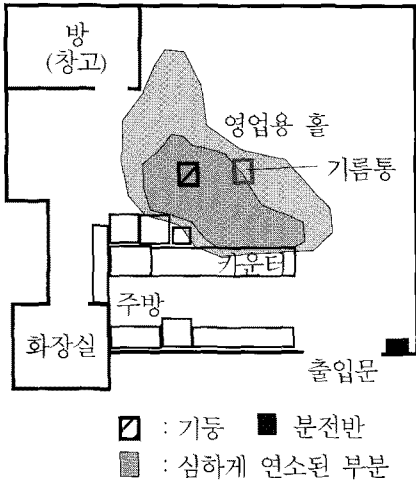
〈Figure 1〉 현장 약도, 연소등고선

분전반은 Figure 1의 연소등고선과 Figure 2 현장사진을 보면 연소중심부와 다소 이격된 출입문 좌측벽면에 설치되어 있고, 분전반의 차단기 각 내부를 분해검사한 결과, 주차단기 및 부하측 차단기 5점이 차단작동된 상태였고, 주차단기 전원측 단자의 양단자 및 고정볼트에서 전기적인 용융흔이 식별되는 등의 트래킹 형태가 식별되

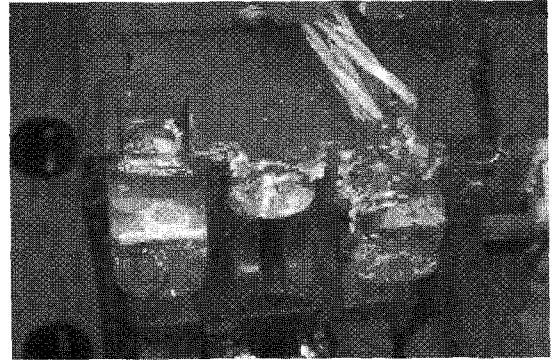
〈Figure 4〉 주차단기 전원측 단자의 트레이킹형태

이와 같은 경우, 화재조사 과정에서 분전반의 주차단기 전원측 단자에서 트래킹 형태가 식별되더라도, 분전반의 주차단기 부분을 발화개소로 볼 수 없고, 동 트래킹을 발화원인으로 판정해서는 안 되며, 분전반의 주차단기 전원측 단자에서 발생한 트래킹 현상은 화재발생 이후에 발화원인이 아닌 기타 원인 의하여 발생된 것으로 보아야만 한다.

화재발생 이후에 분전반의 주차단기에서 발생하는 트래킹의 원인으로는 ①분전반 주차단기의 전원측 단자는 분전반의 전원측인 인입배선이 단선되지 않는 한 화재발생 이후에도 통전상태를 유지하는 점, ②화재 연소열로 인하여 고온상태가 유지되는 점, ③화재 진화과정 중 연소생성물이나 소화수에 의하여 오염상태가 유지될 수 있는 점 등의 복합적 작용이 가능할 것으로 사

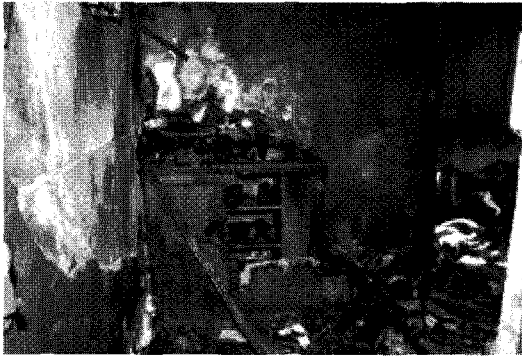
〈Figure 7〉 표시 차단기 설치 장소

Figure 7, Figure 8의 현장사진과 Figure 9의 연소 등고선 등에서 보이는 바와 같이 분전반은 좌측 벽면 상단인 \wedge 표시방향에 설치되어 있으며, 사진에서 연소형태는 우측방향의 하단부분으로부터 좌측방향으로 연소확대된 형태를 보이고 있다. 분전반은 연소정도가 심한 상태로서, 일부분이 소실된 상태이나, 분기차단기를 분해하여 관찰한 결과, 차단기 U편 등의 위치로 보아, 2점의 분기차단기는 모두 작동된 것으로 볼 수 있으며,

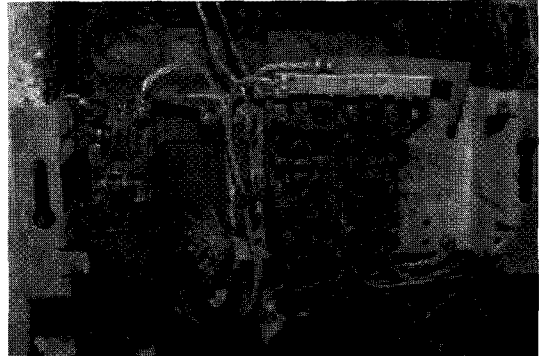
〈Figure 8〉 차단기 근접촬영(주차단기 전원측단자 트래킹)

주차단기의 전원측 단자는 부분적인 연소형태를 보이며, 전기적인 용융흔이 식별되는 등의 트래킹 형태가 식별되었다.

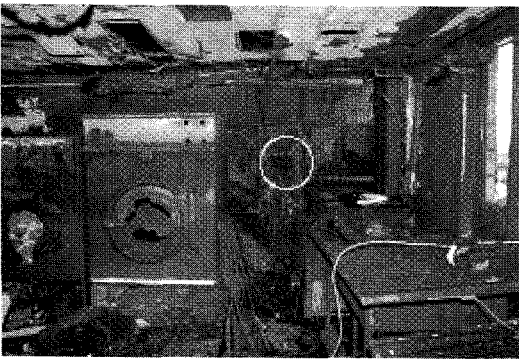
〈Figure 10〉 주차단기 주변의 연소형상 ○ 표시 차단기 위치

Figure 12 현장약도의 연소등고선과 Figure 11의 현장사진에서, 완제품을 적재하였던 장소로부터 세탁기 방향으로 연소확대된 형태를 보이며, 분전반이 설치되어있는 Figure 10의○표시 부위는 발화개소와 이격되어 있는 상태이다. 또한, 분전반 차단기의 부하측 배선 1개소에서 단락흔이 식별되며, 분전반에서 발화하였다고 볼만한 연소형태가 식별되지 않는 상태이나, 분전반 차단기에서 부분적인 연소형태가 식별되며, 전원측 단자 2개소에서 전기적인 용융흔이 식별되는 등의 트래킹 형태가 식별되었다.

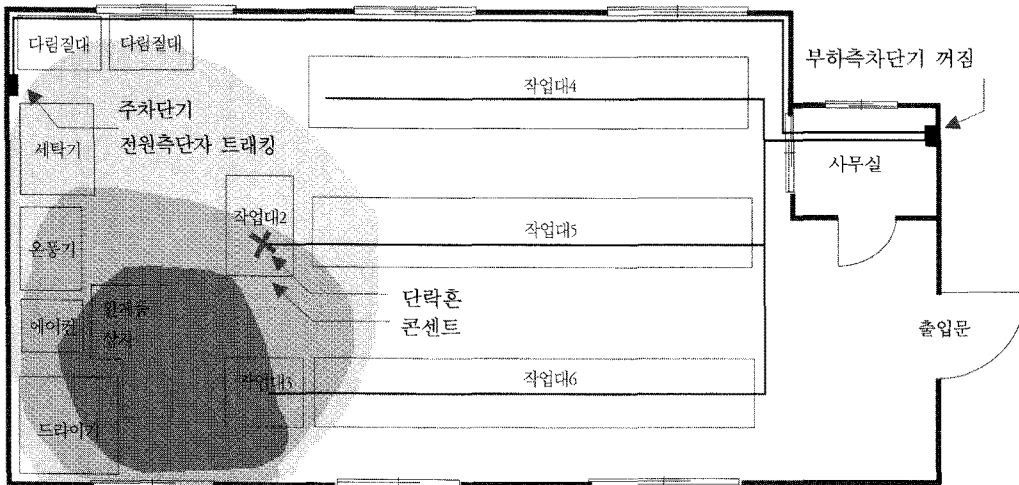
〈Figure 12〉 차단기 근접촬영 (부하측2개 차단작동 주차단기 전원측 단자 트래킹)

■ 차단기 — 작업대 전용 콘센트 배선(천정석고보드 아래로 배선되어 있음)
