고센농장 화재 원인의 규명에 관한 연구

A Study on the Fire Investigation of Gocen Farm

남원소방서 김용운 · 대전남부소방서 조희수 · 동대문소방서 이정일

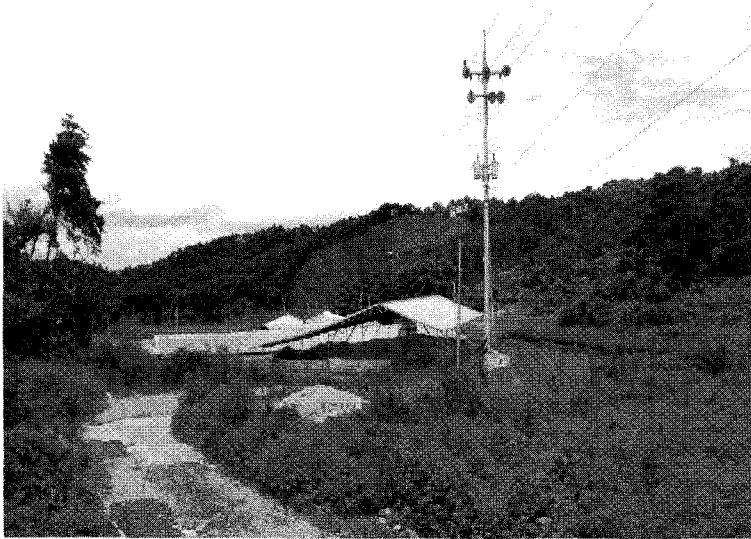
〈Figure 2〉 화재현장의 농장 전경

화재 발생 현장의 위치도를 Figure 1에 나타내었으며, 화재현장인 농장전경을 Figure 2에 나타내었다. Figure 1에서 보는 바와 같이 관할 소방서와 화재현장까지의 거리는 5km 정도 떨어져 있으며, Figure 2에서 보는 바와 같이 고센농장 진입로로 도로입구에서 150M정도, 시멘트포장 폭 약 2M의 도로이며 도로에서 농장이 보이지 않아 화재발견이 늦어졌으며, 소방차 출동 여건이 좋지 않음을 알 수 있다.

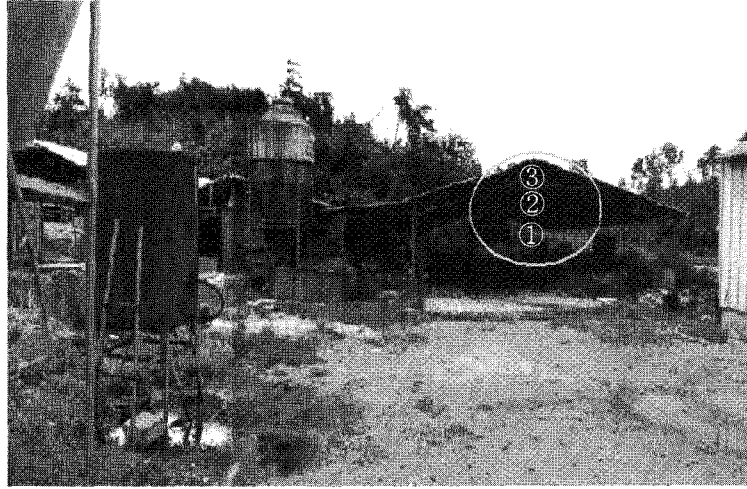
〈Figure 3〉 화재가 발생한 작업장의 정면 사진

Figure 3은 화재가 발생한 농장 내 차고 겸 작업장의 정면 사진이다. Figure에 표시가 있는 곳이 차량 2대와 페이로더를 주차시킨 곳으로 건

물이 조립식 경량철골조로 전후좌우가 개방되어 있어 화재의 열기가 밖으로 배출된 것으로 식별된다.

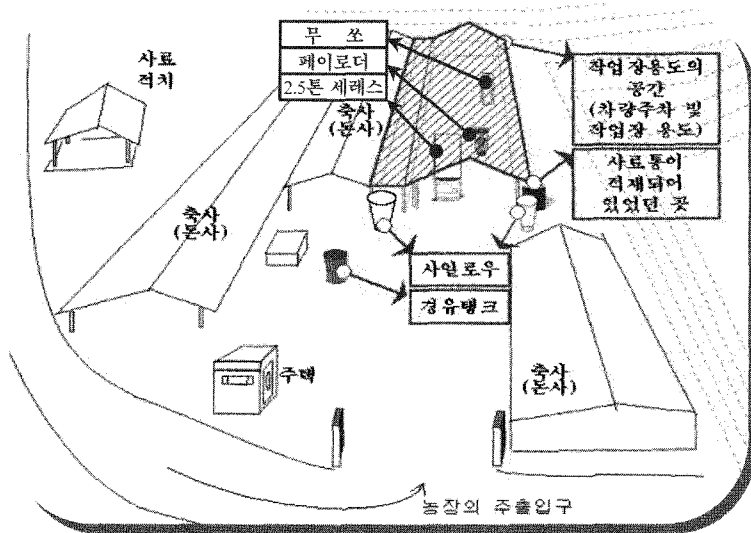
〈Figure 3〉 화재 현장 평면도

화재현장의 평면도를 Figure 4에 나타내었다. Figure에서 화재가 발생한 작업용도의 공간에

주차된 차량의 배열모습으로 차량①은 세레스트럭, 차량②는 중장비 페이로더, 차량③은 무쏘로 차량①,③이 탄화되었고 가운데 있던 중장비 페이로더는 이상 없는 것으로 식별되었다.

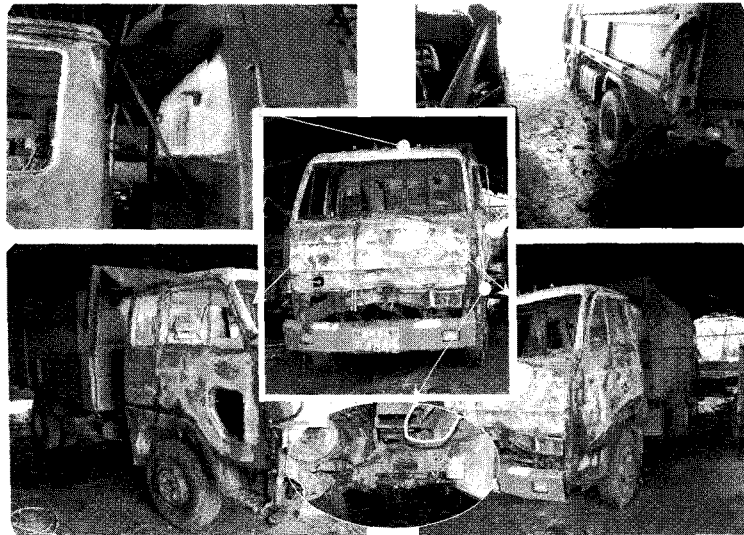
〈Figure 4〉 세레스 트럭의 연소상태

2.5톤 세레스 트럭의 연소된 사진을 Figure 4에 나타내었다. 사진의 중앙은 세레스의 전면부의 연소상태를 보여주고 있으며 하단부 좌측사진은 세레스의 전면 좌측모서리에서 촬영한 것으로 바퀴가 탄화되지 않은 것이 보이며, 차량의 앞부분만 소실된 것이 식별된다. 하단부 우측사진 역시 세레스의 전면 우측모서리에서 촬영한 것으로 전면 범퍼, 타이어, 트럭의 뒷분은 소실이 없

고 차량 전면부 안쪽에서 화염이 밖으로 나왔다는 것이 식별된다. 세레스는 탑 부위에 깊은 탄화 심도가 식별되며, 차량주위로 연소 확대요인은 없었던 것으로 판단된다. 탄화의 정도는 운전석 부위의 탄화심도가 더 깊은 것으로 식별되며, 바퀴, 범퍼, 뒤화물칸 부분이 소실되지 않는 것으로 보아 차량 내부에서 발화하여 연소 진행된 것으로 식별되며 최초 발화 지점은 운전석 부위로 판단되나 발화원은 발견치 못하였다.

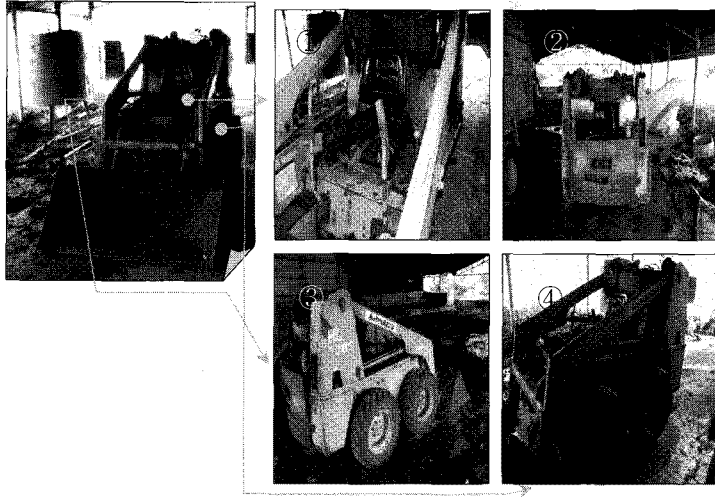
〈Figure 5〉 페이로더의 탄화상태

페이로더의 탄화상태를 Figure 5에 나타내었다. 사진①은 정면에서 촬영한 사진으로 페이로더의 운전석 부위를 촬영한 것으로 운전석위에 집퍼가 있었으나 천정에서 떨어진 탄화된 보온덮개로 전혀 탄화시키지 못한 흔적이 식별되었다. 사진②는 트럭후면 우측에 뒷부분에 주차되어 있

던 페이로더의 모습이며, 사진에서 보는 바와 같이 페이로더는 세레스(2.5톤)와 가깝게 위치하였으나 무쏘와 세레스가 탄화되는 열기로 운전석 부위에 약간의 그을음만이 식별되고 페이로더의 탄화흔적이 식별되지 않았다. 또한, 사진③과 ④는 페이로더의 옆면을 촬영한 것으로 전혀 탄화되지 않은 것이 식별되었다.

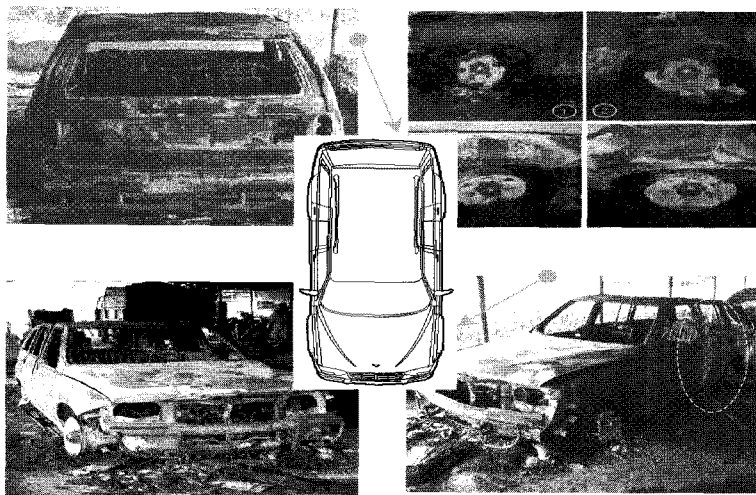
〈Figure 6〉 무쏘의 탄화상태

Figure 6은 무쏘차량의 탄화상태를 나타낸 사진이다. 위쪽 우측사진은 차량의 전면에서 볼 때 우측(운전석)의 앞바퀴(①), 뒷바퀴(②), 좌측바퀴(조수석)의 앞바퀴(③), 뒷바퀴(④)를 촬영한 사진으로서 ②번 바퀴의 탄화정도가 가장 심한 것이 식별되며, 아래쪽 우측사진은 운전석 쪽의 옆면을 촬영한 것으로 운전석과 뒷좌석의 중간부위

(0표부위)에 백화현상이 식별된 점으로 보아 가장 심하게 탄화된 곳으로 발화지점으로 추정되나 발화원은 식별되지 않았다. 아래쪽 좌측사진은 무쏘차량의 전면모습이며, 위쪽의 좌측사진은 후면모습으로 가장 심한 탄화형태가 식별되고 있다. 한편, 세레스와 페이로더 차량과 떨어져 주차되어있던 무쏘차량으로 약 5M정도 떨어져 주차되었으나, 가장 심한 탄화형태가 식별되었다.

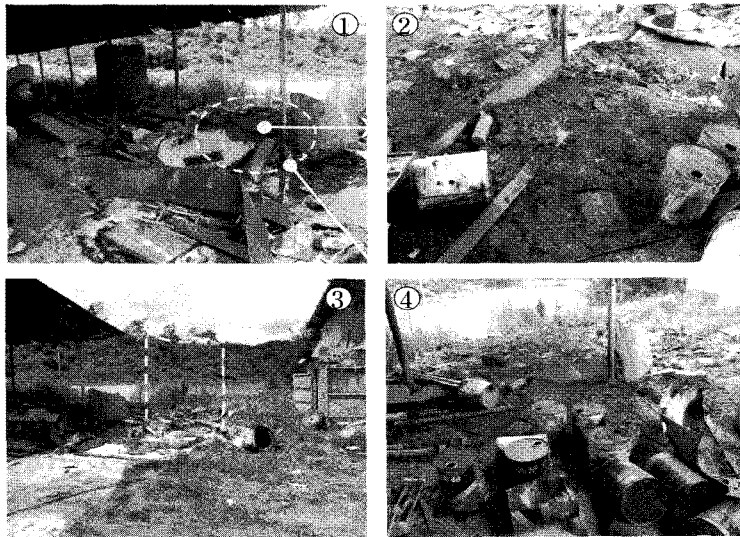
〈Figure 7〉 제3의 발화지점

Figure 7은 제3의 독립적인 화점으로 보이는 건물입구 우측 사료통 적재된 곳을 나타내었다. 사진①을 근접 촬영한 것이 사진②와 ④로 거어 오일, 윤활유통 등을 볼 수 있으며 사진④의 점선부위는 사료통이 적재되어 있던 곳으로 탄화

되어 바닥에 플라스틱이 녹은 것이 식별되며, 사진③의 점선으로 된 원통은 사일로우가 있던 곳으로 역시 탄화되어 바닥에 탄화흔적만이 식별된다. 발화장소는 사진④의 기둥 주변으로 판단되나, 발화원은 발견치 못하였다.

상기에서 살펴본 바와 같이 무쏘차량의 운전석과 뒷자석, 트럭운전석 및 건물입구 우측 사료통이 적재된 곳이 심하게 훼손되었으며, 하나의 화점에서부터 연소 확대된 화재 확산 경로가 일치하지 않고 있다. 따라서, 최초 발화지점은 무쏘차량 운전석과 뒷좌석, 트럭운전석 및 건물입구 우측 사료통 적재된 곳 등 3곳으로 각각 단독 발화한 것으로 분석된다.

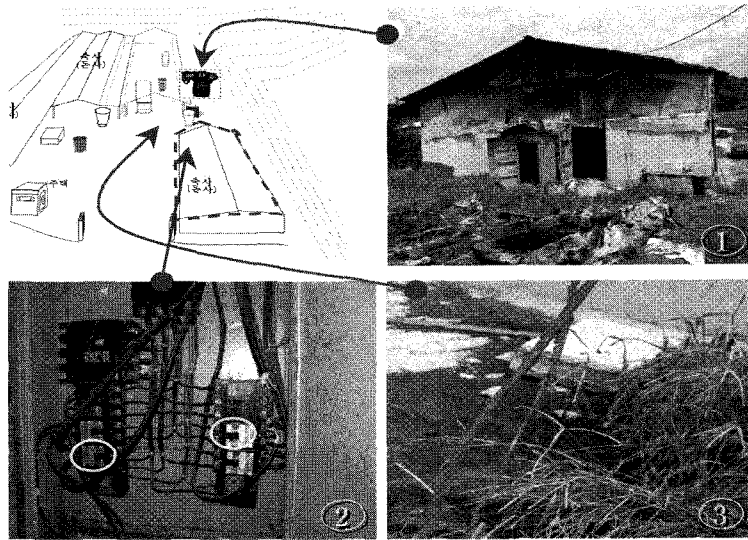
〈Figure 8〉 배전반이 있는 건물 전경 및 배전반 내부

Figure 8의 사진①은 탄화된 사일로와 배전반이 있는 건물을 촬영한 것이며 사진②는 배전반

을 촬영한 것으로 0표한 부분 차단기가 트립 상태(전기적 충격)를 나타냈고, 메인스위치는 OFF 상태였던 것으로 보아 전기적 발화가능성을 배제할 수 없었다. 사진③은 사진①의 건물에서 작업장으로 임시가설 한 전선으로 전기적의 이상 요인이 아닌 화염에 노출되어 열기로 녹아있는 것을 식별되었다. 그러나, 발화지점에서 벗어난 곳이었으며 화재로 인해 배선이 녹으면서 2차적인 요인에 의해 차단기가 작동한 것으로 추정된다.

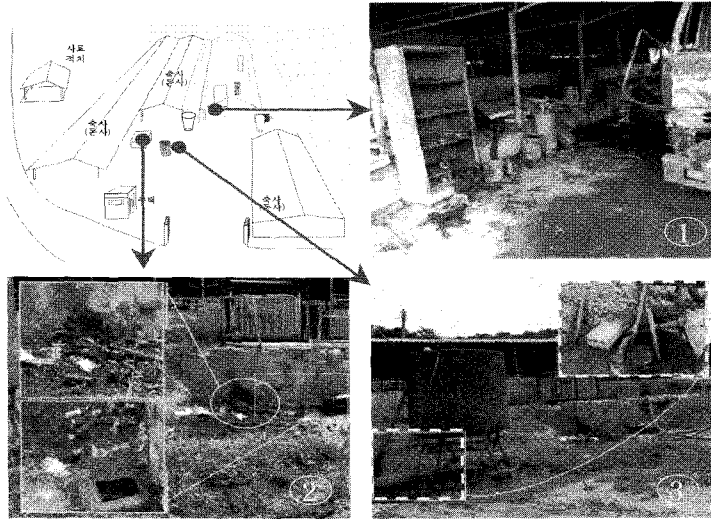
〈Figure 9〉 주위환경

Figure 9의 사진①은 세레스 좌측에 있던 20kg LPG용기와 공구들 및 용접기 등이 어지럽게 놓여 있었으나 탄화되지 않은 상태로 발견되었다. 사진③은 농장 입구와 작업장의 중간부위에 임시로 설치한 경유탱크로, 사진우측에 작은 사진

으로 보이는 것은 20ℓ 플라스틱 통으로 평소 사용한 것으로 추정되며 4~5M 떨어진 곳에 쓰레기를 소각한 흔적(②번 사진)이 식별된 점으로

보아 주위환경이 발화개연성을 항상 가지고 있었던 것으로 판단된다.

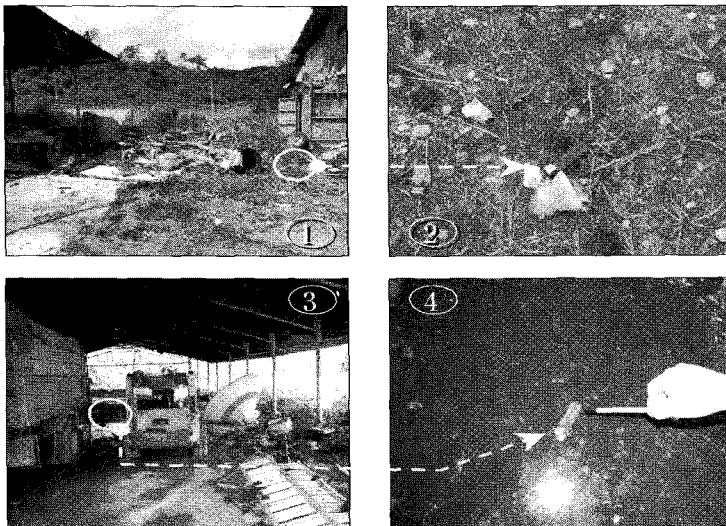
〈Figure 10〉 화재현장 주변의 라이터

Figure 10은 화재현장 및 주변의 사진으로 라이터가 발견된 곳이다. 사진①에 표시된 부분에서 발견된 라이터와 사진③의 표시된 부분에서 (세레스와 무쏘사이) 발견된 라이터를 촬영한 것

으로 소유자는 3개월 전부터 금연을 하고 있다고 진술하였으며, 특이하게 라이터가 발견되었으며, 라이터는 녹이 쓸지 않은 상태였으나 소유자의 것인지는 확인되지 않았다.

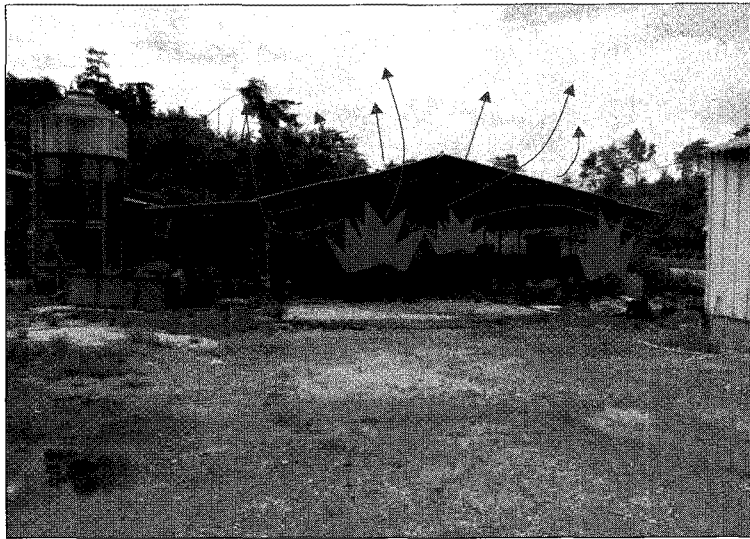
〈Figure 11〉 화재현장의 가상의 연소 시나리오

Figure 11은 각 3곳의 발화점을 기준으로 화재 열기가 빠져나가는 모습을 추정해 보았다. 전후 좌우에 열기가 빠질 수 있는 공간구조로 되어 있어 페이로다 및 세레스 트럭 주위에 있던 가

연물에 타격을 받지 않았던 것으로 추정되며 각 3곳의 발화부위가 명확히 나타나게 된 원인이기도 하다.

화재현장은 인접해 있지 않은 별개의 3곳의 발화지점이 있었으며(무쏘차량, 5톤차량, 건물입구 우측의 사료통), 농장은 문이 개방되어 있었고 도로에서 떨어져 있어(150M정도) 일반인의 접근이 용이 하지 않았으며, 화재현장에서는 화원이 될만한 개연성을 가진 것이 식별되지 않은 점으로 보아 미상의 화원에 의한 인위적인 화재(방화)로 추정된다.
