서산 마애삼존불상의 훼손상태 및 불연속면의 거동특성

Deterioration State and Behavior of Discontinuity System of the Seosan Maaesamjonbulsang (Rock-carved Triad Buddha in Seosan), Korea

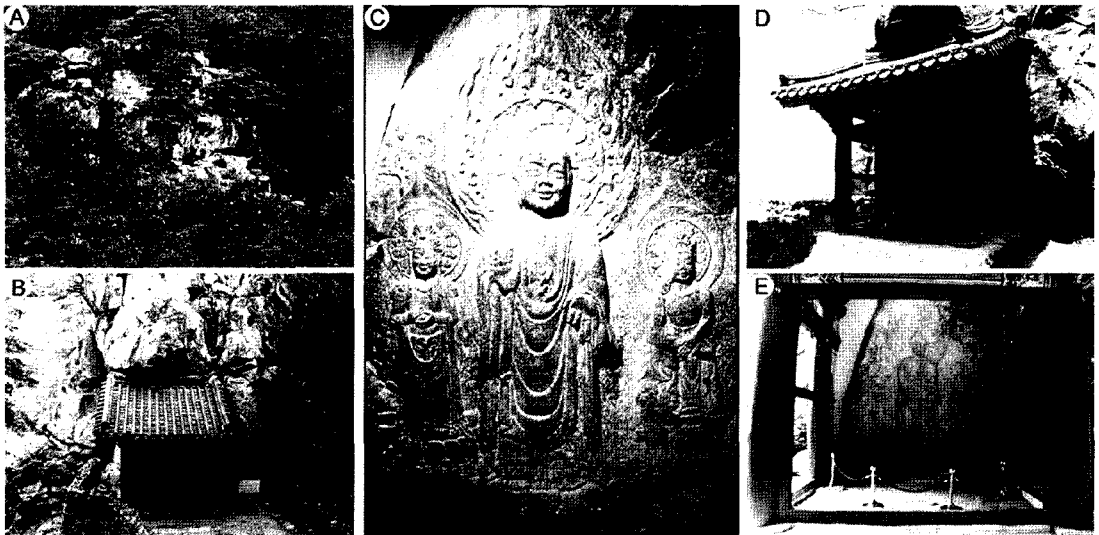
서산 마애삼존불상은 행정구역상 충남 서산시 운산면 용현리 2-1 번지에 있다. 이 삼존불은 가야산 북쪽자락 해발고도 125m의 능선 하단에 10m가 넘는 거대한 자연암반에 S40°E 방향으로 조각되어 있다. 주변에는 식생이 밀집된 상태로 삼존불이 조각된 암반은 다양한 모양과 크기를 갖는 수십 개의 암괴로 분리되어 있으며 보호각의 상부와 양측으로 수직, 수평 및 저경사를 갖는 절리들이 발달하고 있다(Figure 1A, 1B). 이 삼존불은 깊은 역사와 신앙의 배경을 갖고 있는 백제의 대표적인 불상으로 일반적인 삼존불과는 달리 가운데 부처를 중심으로 좌측에 보살입상과 반가사유상이 배치된 특이한 삼존형식을 취하고 있다.

이 삼존불은 1974년도에 설치된 폐쇄형 한옥 목구조물 형태의 보호각이 암반사면에 맞대어 현존하여 왔다. 이에 관하여는 보호와 관람의 양면성에 대하여 오랜 논란 과정을 거치게 되었다. 이 폐쇄형 보호각이 대기의 순환에 부적합하며 관람에도 지장을 주는 등 보호기능에서의 한계점이 부각되면서, 2006년 3월에는 보호각의 지붕과 기둥, 안쪽 벽면의 일부만 남기고 3면의 벽면을 모두 개방하였다(Figure 1D, 1E). 이에 따라 상습적으로 발생하던 결로현상은 완화된 것으로 나타났으나 근본

Figure 1. Field occurrences of the Seosan Maesamjonbulsang. (A, B) Host rocks of the triad Buddha are well developed with discontinuity systems. (C) The frontal appearance of the triad Buddha. (D, E) Recently, Korean style wooden shelter open three walls through dismantled concrete wall.

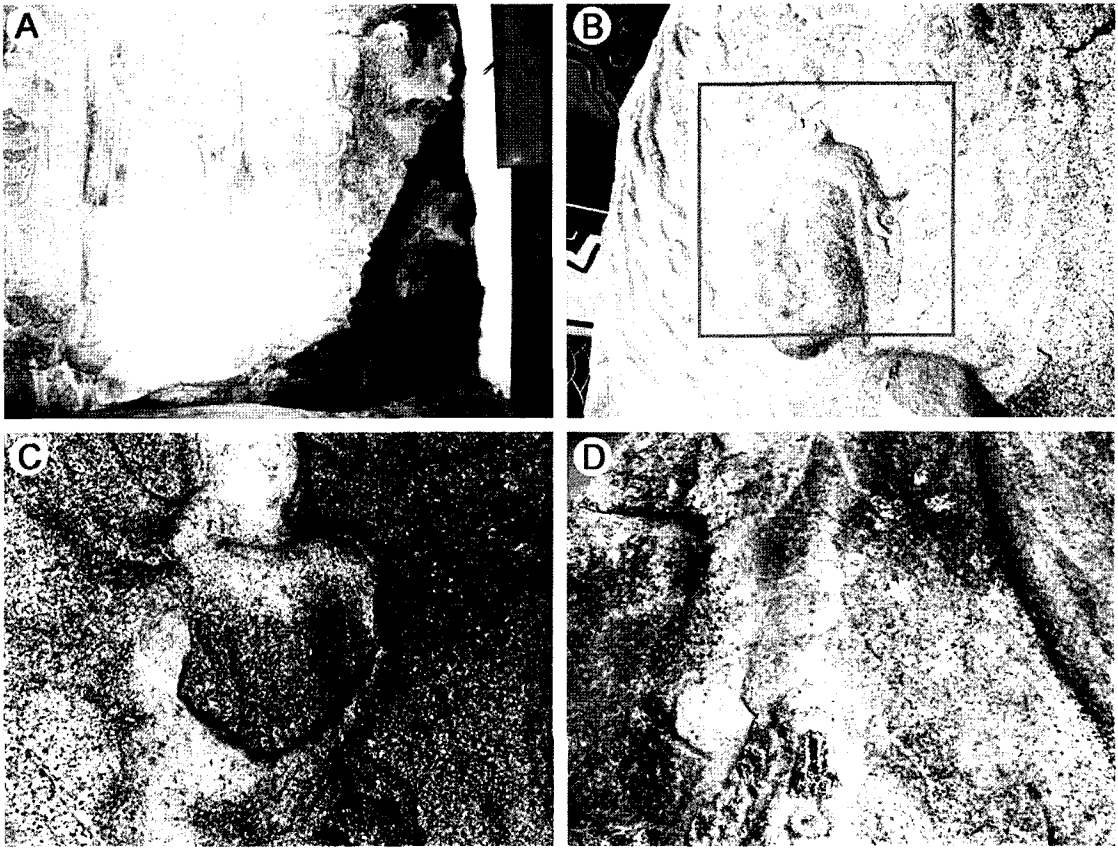
이와 같은 현상은 암석의 물성변화를 일으키고 기계적 풍화작용의 반복에 의해 박리와 박락이 발생되며 균열 및 절리로 발전되어 석조문화재의 구조적 불안정성을 야기한다. 이 삼존불을 구성하는 암반은 수십 개의 암피로 분리되어 있으며 보호각 상부와 양측으로 수직, 수평 및 저경사를 갖는 절리들이 발달된 상태이다. 이 삼존불의 좌협시불(반가사유상)에는 암반의 절리가 연장되어 발달하고 있으며, 이는 상부의 강수가 절리를 따라 흘러 내려와 침수대를 형성하고 있다. 특히 이 절리는 보호각 상부의 배수대와 연결되어 강수가 유도됨으로 수분에 의한 암석의 물리적 및 화학적 풍화를 촉진시킨다(Figure 5A).

이 삼존불의 곳곳에서는 균열현상을 보인다. 특히 본존불의 두부 측면을 따라 발달한 균열은 탈락을 유발할 것으로 예상된다(Figure 5B). 또한 이 삼존불의 좌협시불(반가사유상)을 구성하는 팔에서는 탈락이 발생되었으며, 우협시불(보살입상)의 보주형 광배부분은 박리박락에 의한 훼손상태를 보인다(Figure 5C, 5D). 이와 같은 물리적 및 기계적 풍화와 훼손에 의한 연약대를 따라 절로현상이 발생하여 삼존불의 훼손을 가중시키고 있다. 그러나 절로현상은 최근 폐쇄형 보호각의 벽체면 해체를 통한 개방 이후 많이 완화된 것으로 나타났다.

Figure 5. Mechanical weathering state of the Seosan Maaesamjonbulsang. (A) Submerged area is formed along the joint which develop near the left assistant Boddhisatvas. (B) Fracture is developed along the head of the Buddha. (C) The arms of the left assistant Boddhisatvas is partly broken-out. (D) A nimbus of the right assistant Boddhisatvas is deteriorated by exfoliations.

이 삼존불은 암반으로부터 연장되는 절리와 균열이 발달하고 있으며 좌협시불(반가사유상)측의 절리에서는 상부로부터 흘러내려온 강수에 의해 침수대가 형성되어 있다. 또한 삼존불 곳곳에서는 탈락 및 박리박락의 훼손 현상이 보인다. 특히 침수대를 형성하는 절리는 보호각 상부의 배수대와 직접적으로 연결되어 강수를 유도하며 보호각 내부로 연장된 절리대를 따라 흘러들어 암석의 기계적 및 화학적 풍화를 촉진시키고 있다. 이 뿐만 아니라 삼존불을 이루는 암석은 이와 같은 물리적 및 기계적 풍화훼손에 의해 생성된 연약대를 따라 결로현상이 나타나며, 이는 폐쇄적인 보호각 내 미기상 환경에 의해 수분 유지 시간이 길어 훼손을 촉진할 것이다.

따라서 이 삼존불은 보존처리가 실시되기 전에 내부의 물리적 및 기계적 풍화를 촉진시키는 환경정비의 일환으로 보호각 지붕의 우측에 있는 배수대를 절리대와 멀리하여 설치하여야 할 것이며, 보호각 내부의 환경변화를 진단하여 보호각에 의한 훼손을 최소화해야 한다. 이러한 보호각 내 보존환경 연구의 필요성은 최근 보호각의 벽체면 해체를 통한 개방 이후 결로현상과 이에 따른 수분유지가 전보다 훨씬 완화된 모습을 통해 입증된다. 석조문화재의 보존처리에는 외관을 훼손하지 않도록 충전제와 발수경화제 등의 보수용 접착제로 시공하는 것

- 상을 보이는데 특히 본존불의 두부 측면을 따라 발생한 균열은 탈락의 위험을 보이므로 응급 보존처리가 요구되어 진다.
2. 이 삼존불은 암편탈락 및 표면의 박리박락과 같은 훼손현상을 보이며 이와 같은 연약대를 따라 결로 현상이 나타나 훼손이 가중되고 있었으나, 최근 보호각 벽체면의 해체를 통해 완화된 상태를 보인다. 삼존불 표면은 회백색, 황갈색, 적갈색 및 암흑색의 이차적 오염물에 의한 표면 변색이 심각한 상태이다. 따라서 각각의 오염물에 대한 생성요인을 정확히 파악한 후 이에 적합한 세정작업이 이루어져야 한다.
 3. 삼존불이 조각된 암반은 주변의 식생이 밀집되고 습도가 높은 환경에 노출된 상태로 생물학적 오염이 가중된 상태이다. 특히 절리를 따라 서식하는 수목 및 초본식물의 훼손이 심각하며, 표면에는 다양한 산출상태를 갖는 미생물에 의해 오염되어 있다. 보호각 내에 있는 삼존불의 생물학적 오염은 보호각 외부의 암반에 비해 심각하지 않으나, 관찰되는 녹조류를 비롯한 생물오염은 토양층에서 중요한 발생학적 요인을 구성하므로 제거해야 한다.
 4. 암반에 발달된 불연속면의 분포도 및 주응력방향과 암반의 평면파괴, 쉼기파괴, 전도파괴의 가능성 여부를 평가투명법을 통해 도식한 결과, 서산 마애삼존불의 암반에 발달한 불연속면들은 불안정한 사면 환경에 노출된 상태임을 확인 할 수 있었다. 암반의 이러한 구조적 불안정으로부터 삼존불을 보호하기 위해서는 암반을 포함한 주변의 식생환경 정비가 필요하며, 암반의 거동계측기를 통한 지속적인 모니터링을 통해 보다 정밀한 거동특성을 파악하여 암반의 구조적 불안정에 대한 대비가 필요하다.

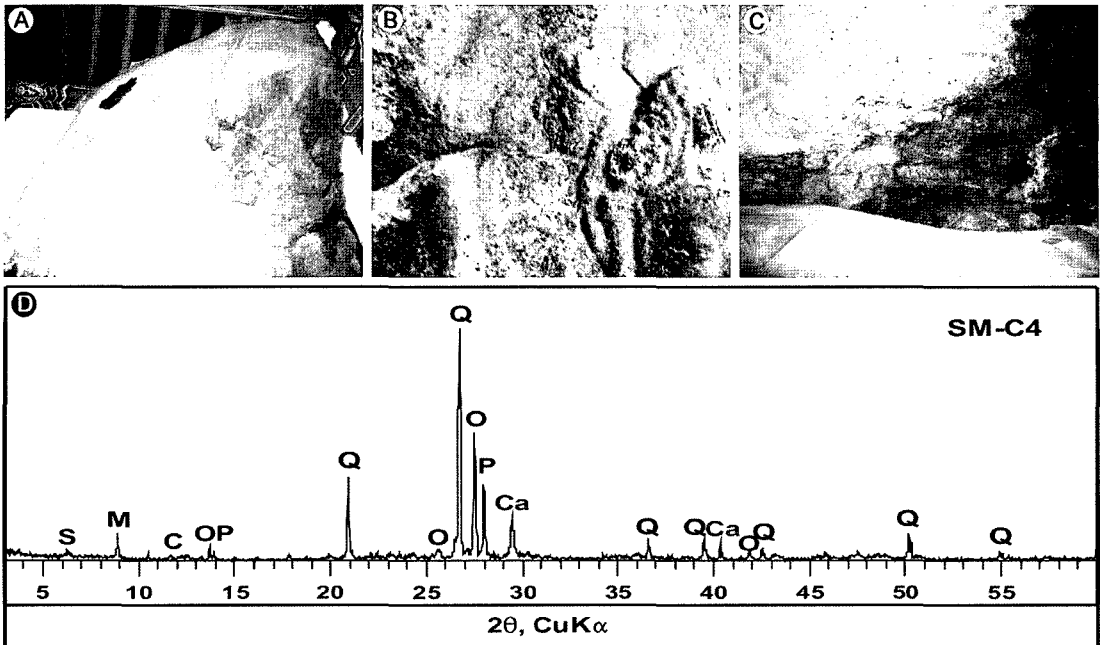
이 삼존불의 표면은 이차적 오염물에 의한 변색이 심각한 상태로 암반의 경사를 따라 상부에서부터 표면의 전반에 걸쳐 회백색 오염물이 흘러내려 침전되었다(Figure 6A). 암반의 좌측을 따라 발달한 경사면을 중심으로 삼존불의 곳곳에서는 황갈색의 표면오염이 형성되었으며, 이는 주로 물리적 및 기계적 풍화에 의한 연약대 및 결로현상이 발생된 부분에서 관찰된다(Figure 6B). 또한 삼존불의 하부를 따라 적갈색 오염이 심각하며 질리를 따라 형성된 침수대쪽에는 암흑색 오염물질이 피복된 상태이다(Figure 6C).

백색 침전물 일부를 수습하여 X-선 회절분석을 실시하였다. 이 결과, 토양의 유입으로 인한 석영, 정장석, 사장석, 운모, 스멕타이트 및 녹니석과 함께 방해석이 동정되었다. 방해석(CaCO_3)은 탄산염 광물로서 시멘트 모르타르나 강회 같은 석회질 물질과 대기가스가 용해된 물과의 반응으로부터 생성된다(Figure 6D). 이러한 사실은 회백색 변색의 경우, 암반 상부의 시멘트 물질이 강수와 반응 후 용식되어 일부 미세토양과 함께 흘러내린 것임을 확인해 준다. 이 삼존불은 위와 같은 다양한 오염현상으로 표면의 변색이 심각한 상태이다.

Figure 6. Discoloration of the Seosan Maaesamjonbulsang by secondary pollutant. (A) The triad Buddha show light gray pollutant all over the surface. (B). Yellowish brown pollutants is observed weakness area of the triad Buddha. (C) Reddish brown discoloration and dark pollutant showing near the submerged area. (D) X-ray powder diffraction pattern of the light gray pollutant. Q: quartz, O: orthoclase, P: plagioclase, M: mica, C: chlorite, S: smectite, Ca: calcite.

이와 같이 오염물의 생성요인을 정확히 파악한 후 이에 적합한 세정작업이 이루어져야 하며 이에 관한 연구 사례도 있다.¹⁷ 삼존불 표면은 침착된 먼지와 수분의 공급으로 인해 일부에서 녹조류가 관찰되며, 침수대 또한 표면에서 생물오염 현상이 보인다. 이는 보호각 외부 암반의 생물학적 훼손에 비해 덜한 편이지만, 이러한 유기물은 암석의 분해와 풍화작용에 중요한 부분을 차지하므로 발견과 즉시 제거되어야 한다.

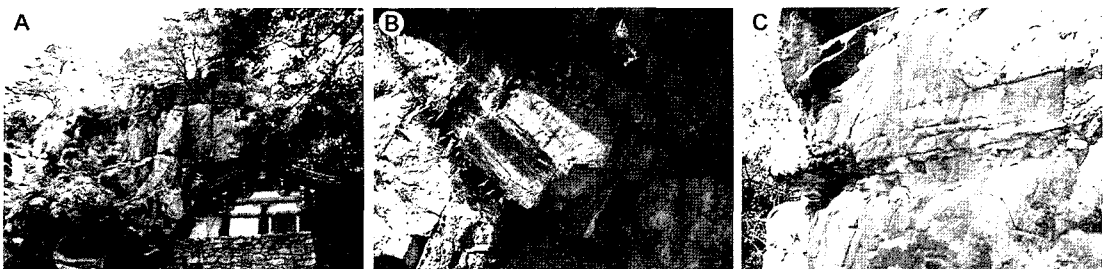
서산 마애삼존불이 조각된 암반은 주변의 수목이 우거지고 습도가 높은 환경에 노출되어 생물학적 오염이 가중된 상태이다. 특히 절리에 서식하는 침엽수의 수근에 의한 피해가 심각하며 절리면 사이는 토양화로 인해 초본식물이 성장하고 있다(Figure 7A, 7B). 보통 식물의 뿌리가 토양 또는 암석에 가하는 근압은 10~15kg/cm² 정도로서 암석의 기계적 풍화를 촉진한다. 또한 식

Figure 7. Biological deterioration showing the host rock of the triad Buddha. (A, B) Woody plant and a herbaceous plant which deteriorate along the joint systems of the host rock (C) Rock surface is polluted by microorganism.

물의 뿌리 끝에서의 극산성 분비물 발생과 식물의 호흡 작용 및 증발작용은 암석의 화학적 풍화에 중요한 역할을 한다.^{13,14,15} 따라서 암반에 분포하는 수목 및 초본식물은 기계적 및 화학적 풍화를 촉진시켜 절리를 확장하며 암반의 구조적 불안정을 가중시키는 심각한 훼손요인으로 작용한다.

서산 마애삼존불의 암석 표면에는 균류, 조류, 지의류나 선태류들이 고착되어 기생하면서 황갈색, 청남색, 진녹색의 다양한 산출상태를 보인다(Figure 7C). 이러한 미생물들은 암석의 토양화를 진행시키며 고등식물의 서식처를 제공하여 생물학적 훼손을 가중시킨다. 반면에 보호각 안에 있는 삼존불에는 생물학적 훼손이 심각하지는 않으나, 통풍이 원활하지 못한 폐쇄형 보호각 내부 환경에 의한 먼지의 침착과 수분의 공급으로 녹조류와 같

따라서 암반의 이러한 구조적 불안정으로부터 삼존불을 보호하기 위해서는 암반을 포함한 주변의 식생환경 정비가 필요하다. 특히 암반의 절리대 사이의 곳곳에서 보이는 수목의 성장은 큰 훼손요인이다. 이에 대한 보존 방안으로는 수목의 성장을 억제하거나 제거하는 방안이 있으나 이미 제거하는 것 자체가 암반의 구조적 안정성에 문제를 일으킬 수 있으므로 신중히 고려한 후 수행되어야 할 것이다. 또한 암반의 정량적 거동측정기를 통한 지속적인 모니터링을 통해 보다 정밀한 암반의 거동특성을 파악하여 암반의 구조적 불안정성에 대한 예방보존이 요구된다.

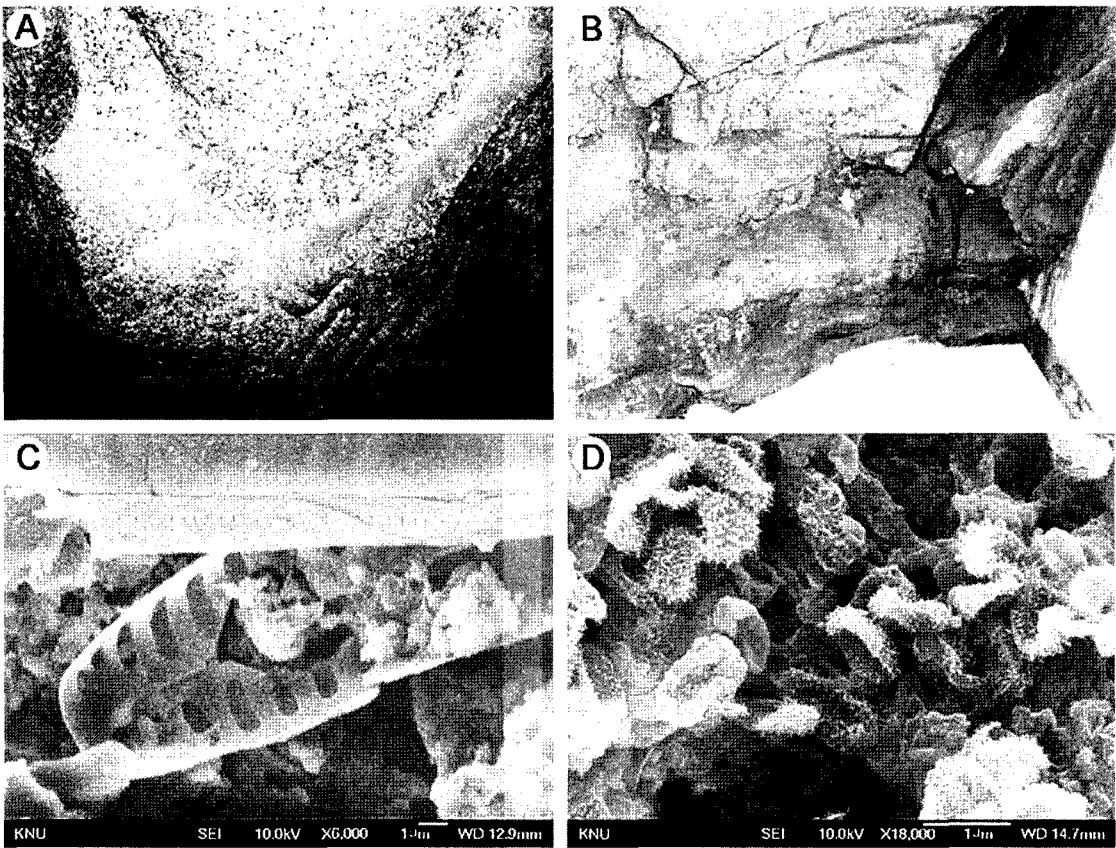
Figure 8. Biological pollution and scanning electron microphotographs (SEM) of the Seosan Maaesamjonbulsang. (A) Green algae grow supplied dust and moisture. (B) Biological pollutant of submerged area. (C, D) Scanning electron microphotographs show a diatom and various microorganism which grow at the rock surface.

은 미생물의 성장이 관찰된다(Figure 8A).

또한 삼존불이 조각된 암반으로부터 연장된 절리를 따라 토사를 포함한 강수의 흐름으로 생성된 침수대에는 생물오염이 진행된 상태이다(Figure 8B). 침수대에서 탈락된 미세암편을 주사전자현미경으로 관찰한 결과 암석의 풍화산물인 점토광물과 함께 규조류를 비롯한 다양한 유기물의 산출상태를 관찰할 수 있다(Figure 8C, 8D). 이를 통해 이미 암석 내부의 상당 깊이까지 생물오염이 진행된 것을 확인하였다.

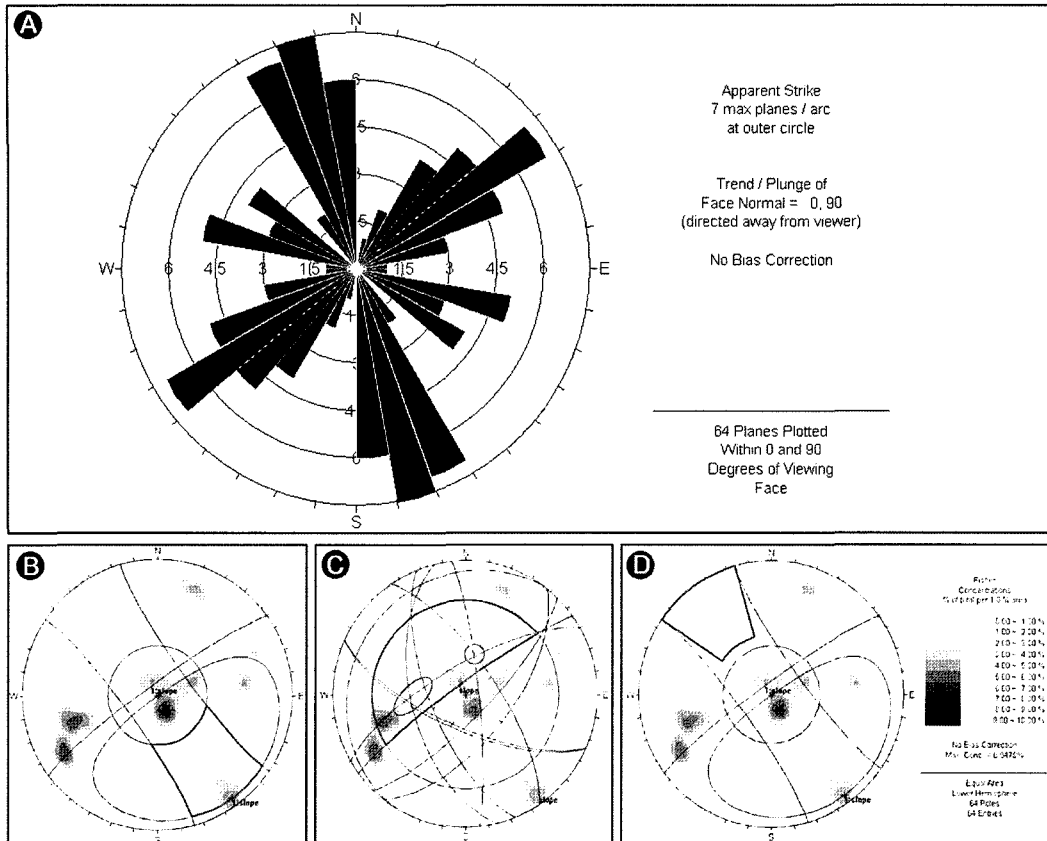
이 삼존불이 조각된 암반에 분포되어 있는 불규칙한 불연속면의 주 응력방향과 분포도를 로즈 다이어그램(Figure 10A)과 평사투영도(Figure 10B, 10C, 10D)로 도시하였다. 이 결과 대부분의 절리계는 N20~40°W와 N50~60°E의 주향을 갖는 수직, 수평 및 저경사

Figure 10. Behavior of discontinuity system. (A) Plotted on rose diagram. Thick lines and circles are faced fields of possible for plane (B), wedge (C), and toppling (D) failures, respectively.

를 갖는 다양한 분포를 보였다. 이러한 주응력 방향은 거의 직교하여 불안정한 암괴를 형성하고 있다. 삼존불이 조각된 불연속면의 주향(N54° E)과 경사(83° NW)를 대표 사면으로 불연속면의 분포도에 파괴유형별 안정성을 검토하고자, 화강암의 마찰각 중 일반적인 중립질 화강암의 마찰각 30°를 이용하였으며 평면파괴, 전도파괴, 쉼기파괴의 위험지역을 도시하였다.¹⁶

Figure 10B는 평면파괴를 도시한 것이다. 이는 암석의 내부 마찰각보다 크고 사면의 주향과 거의 일치하는 ±20° 주향범위로, 사면의 경사각보다 작은 영역이 평면파괴에 불안정한 장소이다. 여기에 한 무리군의 절리계가 존재하는 것으로 보아, 평면파괴에 있어 높은 불안정성을 보이는 것을 확인하였다. Figure 10C는 쉼기파괴를 도시한 것으로, 사면의 경사각보다는 작고 암석의 내부 마찰각보다는 큰 영역에 서로 반대되는 주향을 갖는 절

리의 교선이 존재하는 것으로 보아 쉼기파괴에도 불안함을 나타내고 있다.

이 사면의 경우, 분포하는 불연속면 중 대표 주향과 경사를 선별하여 쉼기파괴의 가능성을 확인하였으며, 그 결과 쉼기파괴에 있어서도 불안정성을 보였다. Figure 10D는 전도파괴를 도시한 것으로 급경사를 보이는 불연속면들이 사면의 경사방향과 반대로 위치하여 연속적인 암주들이 전방으로 낙반할 위험이 있는 영역으로서 이 사면은 전방도괴의 가능성을 보이고 있다. 따라서 삼존불이 조각된 암반의 불연속면들은 평면파괴 및 쉼기파괴와 전도파괴의 위험지역에 모두 분포하고 있어 암반이 구조적으로 불안정한 상태임을 지시하고 있다.
