2006년 7월 장마에 의한 강원산간지역 홍수재해특성과 대책

박 상 덕 ▶▶▶
강릉대학교 토목공학과 교수
sdpark@kangnung.ac.kr

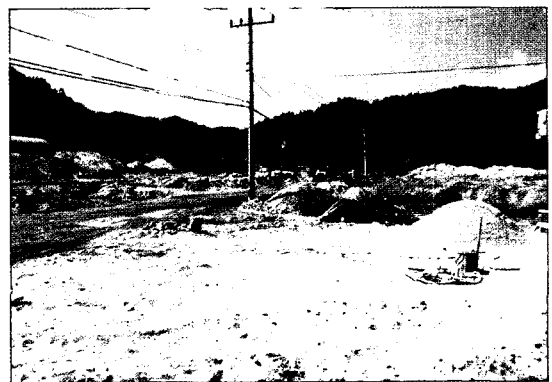
사진 1. 거문천 유출토사 퇴적(2006. 8. 4)

지 않아 문필교 하류의 정농영농조합법인이 침수되었다. 거문천 유역은 우상형 수계조직의 분지형태로 되어 있고 새마을 교량 등에 유목이 차단되어 상류에서 유출된 많은 토사가 하천에 퇴적되어 문필교 상류로 약 2.5km구간에 범람원이 사진 1과 같이 형성되었다. 유출토사는 유역에서 발생한 다량의 산사태를 공급원으로 하는 것으로 판단된다.

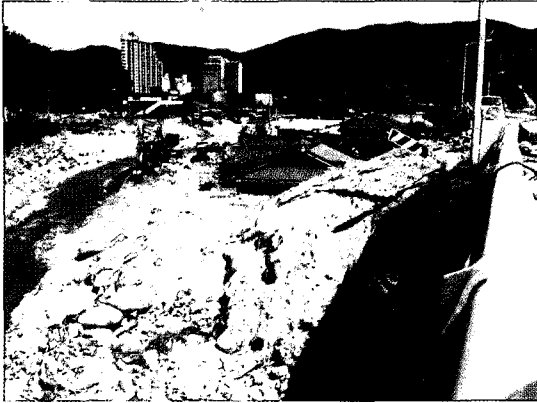
사진 2. 하진부천 사남1교 하류의 토사에 의한 하천 및 가옥 매몰(2006. 8. 4)

하진부천은 하진부 2리의 하진부교 상류에서 오대천과 합류되는 진부교 하류까지 약 2.5km구간에 걸쳐 토사유출에 따른 퇴적이 발생하였으며, 사진 2와 같이 주택매몰과 인명피해가 발생하였다. 하진부 지역은 저지대에 주택이 밀집되어 있어 하천범람에 의한 주택피해 가능성이 많았던 곳이다. 이와 같은 토사유출에 따른 토사재해는 하진부교에 유목이 걸리고, 사남1교, 사남2교, 진부교와 오대천 본류의 수위상승으로 유속이 저하되면서 발생한 것으로 판단되었다. 이런 양상은 호명천에서도 나타났으며 산지에서 발생한 과도한 토사는 평촌들을 흘러 오대천에 유입하는 1.7km구간에 이르기까지 사진 3과 같이 범람원을 형성하였다. 유천은 유천교 상류에서 하류로 약 1.5km 구간에 토사퇴적에 따른 하상상승과 유로변경이 발생되었다.

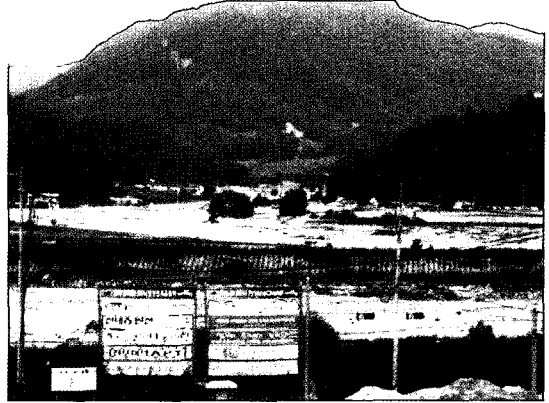
사진 3. 오대천 지류 호명천 토사재해 (2006. 7. 23)

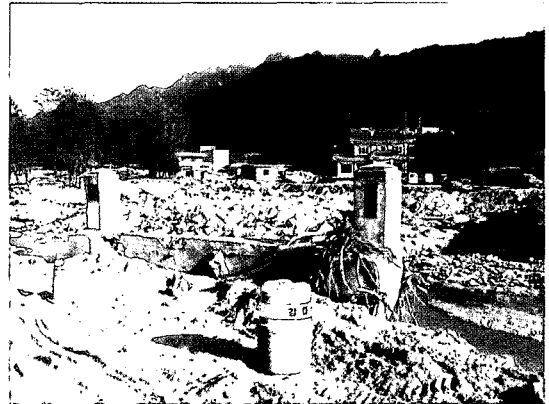
사진 4. 한계천 쇠리 피해지역(2006. 8. 9)

걸리면서 발생한 하천재해라고 할 수 있다. 본래 한계천의 하상구성 재료는 사력과 전석으로 되어 있고 유역 내 산지계곡들에 보류되어 있던 대량의 돌과 전석이 토석류와 같은 작용으로 하천으로 유입되면서 하천재해를 일으킨 것으로 판단된다. 한계천의 장수대 상류 지역부터 한계리 안내소가 있는 유역출구까지 약 7km구간에 걸쳐 하천과 도로의 파괴가 발생되었다. 사진 4는 한계천 쇠리 지역의 홍수피해를 보여주는 것이다. 한계천 본류의 대부분 교량이 피해를 당하였으며 이는 유목 차단에 관련되어 있는 것으로 판단된다. 한계천에는 하천을 따라 형성된 취약지역이 배후 산간계곡의 출구나 하천변 저지대에 자리하고 있어 대규모 홍수시 피해를 당할 가능성이 높은 곳이 많은 것으로 판단된다.

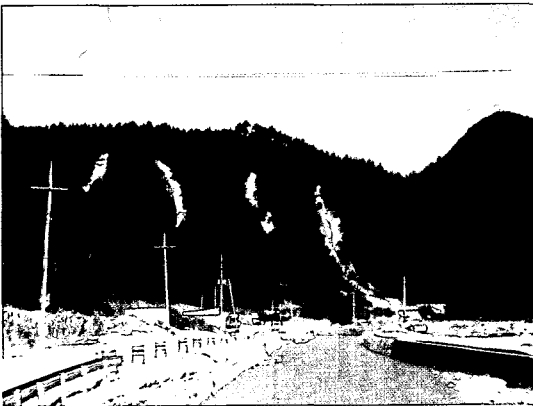
서 과도한 토사유출에 따른 재해는 사진 5의 예에서와 같이 유역에서 발생된 산사태에 주로 관련되어 있다. 반면에 한계천에서는 계곡에서 대량으로 유입하는 사력과 전석이 큰 영향을 미친 것으로 판단된다. 한계천에서 발생된 많은 계곡 출구부의 돌무더기들이 토석류에 의하여 형성되었는지는 확인하기 어려우나 퇴적 결과만으로 보면 토석류로 해석될 수 있다. 토석류는 산사태나 산지의 암석붕괴, 석력이 집단적으로 이동하기 때문에 계곡에 대한 침식력이 매우 크고, 곡저를 삭박하기 때문에 하류로 이동할수록 질량이 크게 증가하는 경향이 있으며, 홍수량이 증가함에 따라 계곡의 출구부에서 입경별 분급현상이 나타날 수도 있다. 한계천과 오색천의 계곡 출구에는 사진 6과 7에서 볼 수 있는 토석 퇴적지가 많이 발생하였다.

사진 5. 평창군 진부면 거문천의 산사태(2006. 8. 4)

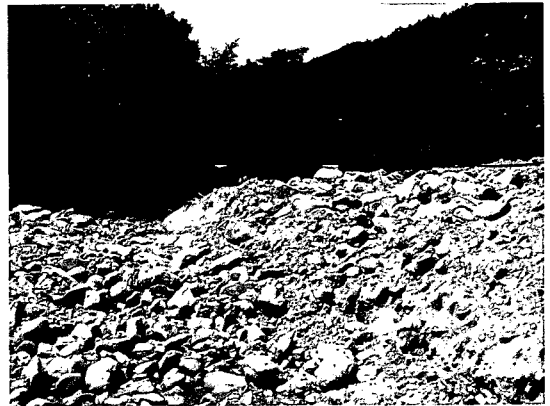
사진 6. 오색천 산지 계곡의 출구(2006. 8. 8)

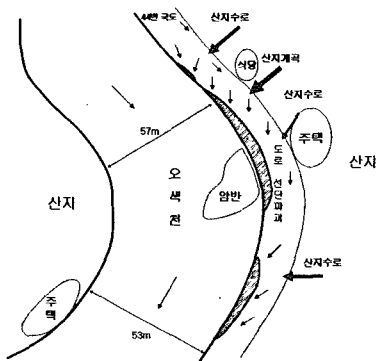
도로를 횡단하는 소규모 계곡이나 수로지역에서 집중적으로 나타났으며, 호우시 소규모 계곡에서 유출되는 토석과 유목 등이 도로 횡단배수구에 걸리면서 발생된 경우가 지배적이다. 이는 오색천의 도로 파괴에서 지배적인 현상이며 그 피해양상은 배수구가 막혀 노면으로 범람한 물이 그림 2와 같이 도로 가장자리에서부터 선단파괴를 일으키고 심한 경우 도로를 유실시키기도 한다. 이때에는 소계곡에서 유출된 토사나 돌무더기가 도로를 횡단해 퇴적되어 있는 경우가 많다. 오대천, 한계천, 오색천에서 도로가 전면 유실된 경우에는 만곡부의 과도한 수위상승과 교량에 의한 유목차단과 수위상승이 원인이 된 경우가 많았다. 평창군 진부면 막동리의 국도 59번 도로 유실은 하천만곡에 의한 도로 유실의 대표적인 사례라고 할 수 있다. 이는 홍수시 하천의 양안 사이에 홍수위 차이가 만곡부에서 현저히 크게 나타날 수 있다는 것을 나타낸다.

그림 2. 양양군 서면 오가리 44번 국도피해

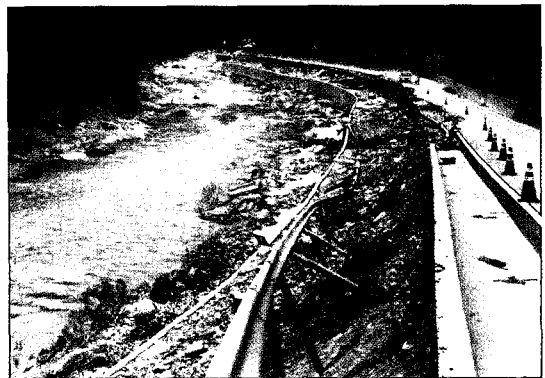
사진 9. 송천 구절리의 도로 피해(2006. 7. 24)

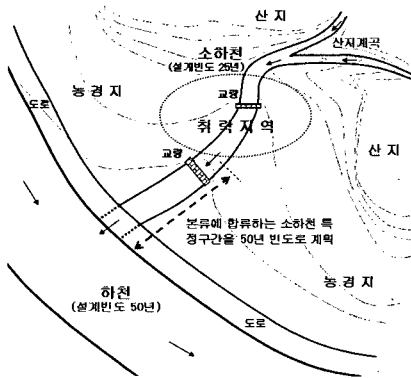
그림 3. 소하천의 설계빈도 강화 개념도

의 합류점에서 설계기준이 갑자기 큰 차이가 나는 경우가 대부분이므로 소하천 하구의 설계빈도를 대폭 상향조정하는 것이 필요한 것으로 생각된다. 소하천은 하구에서 상류로 일정한 구간이 본류의 배수 영향을 강하게 받으므로 그 영향범위를 포함하는 일정 구간에서 그림 3과 같이 설계빈도를 본류의 설계빈도에 따르거나 특정비율로 연동시키는 것이 필요하다. 이는 소하천의 토사수송능력 향상에도 기여할 뿐만 아니라 산지지역 소하천 하구에서 발생하는 홍수피해를 줄이는데도 효과적인 방안이 될 것이다.
