## 인제군 집중호우 피해조사

**김 지 태** >>>  
방재연구소 연구관  
jtkim77@nema.go.kr

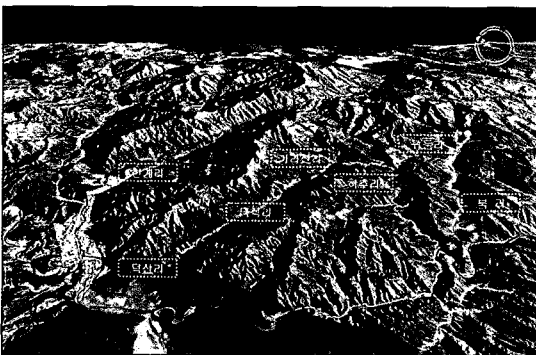
인제군은 전형적인 산악지역으로 이번 피해도 대부분 계곡에서 발생하였다. 산악지역의 전형적인 특성인 급속한 유량 증가, 산사태 등이 직접적인 피해 원인이 되었다. 특히 대부분의 소규모 계곡에서 막대한 양의 토사가 유출되어 하천으로 유입되었으며, 계곡을 따라 흐르는 하천은 제방, 도로를 넘어 인근 마을까지 하천이 되어 흐름으로써 심한 경우 조그만 마을 전체가 유실된 경우도 있을 정도로 혼적 수위가 높았으며 홍수시 하폭도 대규모로 확대되었다. 즉, 집중호우로 급격히 증가된 유량, 토사유출 및 산사태로 인한 통수능 저하, 이에 따른 범람 등이 직접적인 원인이 된 것으로 판단된다.

그림 2. 피해지역의 지형적 특성

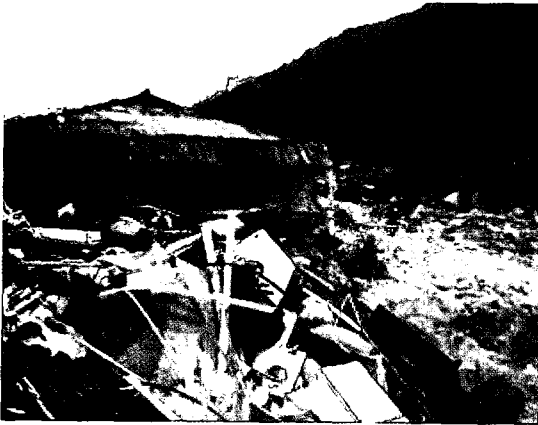
그림 3. 가옥파괴(덕적리)

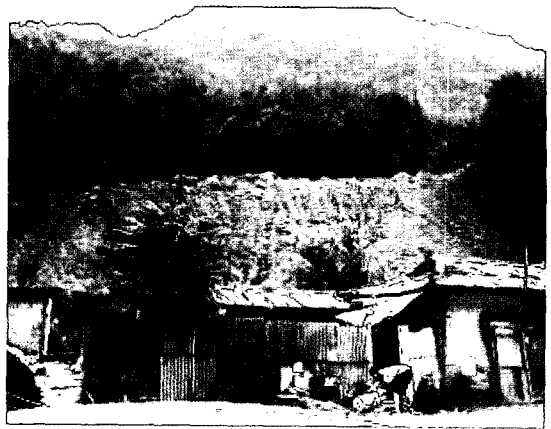
그림 4. 산사태(덕적리)

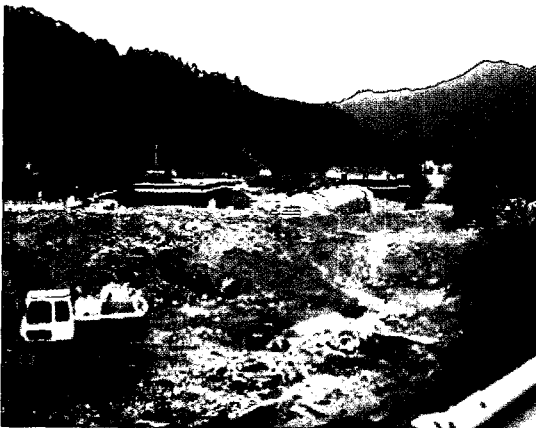
그림 5. 토사유입(가리산리)

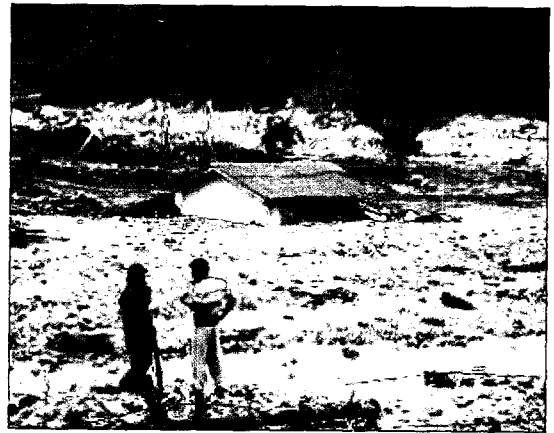
그림 6. 매몰(가리산리)

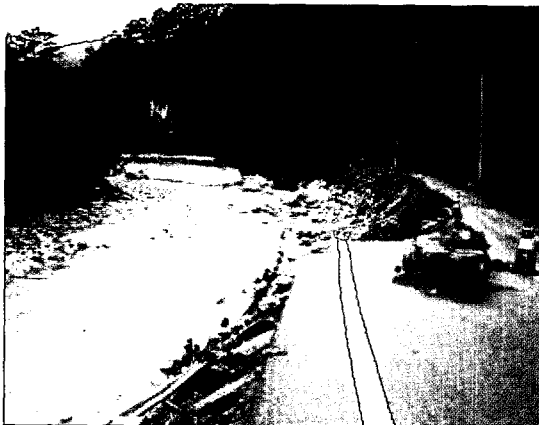
그림 7. 수충부 도로유실(가리산리)

특히 피해가 많았던 소규모 교량의 경우에도 경간장 등 설계기준을 확실히 적용하여야 하며 제방의 경우에도 수충부에는 현행 설계기준에 대한 재검토 등 보다 강력하고 실질적인 대책이 수립되어야 할 것이다.

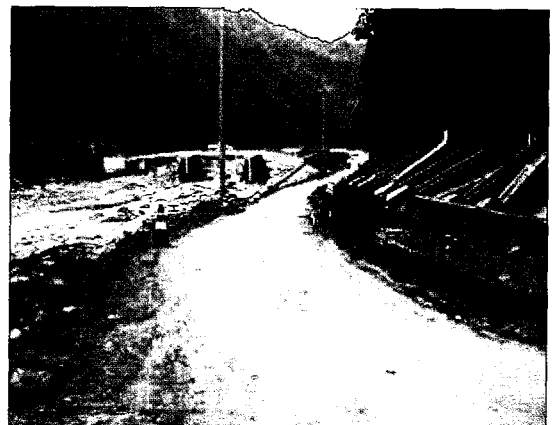
그림 8. 임시 복구된 도로(가리산리)

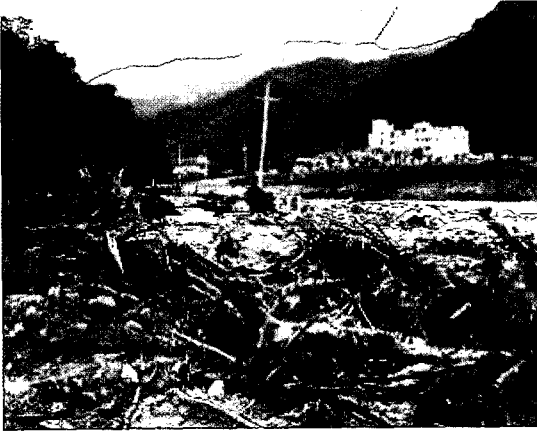
여타의 피해현장과 마찬가지로 현장 조사시 대부분의 교량에서는 유송잡물이 교각에 걸려있는 상황이었으며, 전과 및 부분적으로 파괴된 교량이 상당량 발견되었다. 또한, 유송잡물이 나뭇가지 수준이 아니라 수미터에 해당하는 큰 나무와 심지어 사람키에 육박하는 거대한 돌 등이 떠내려옴으로써 이번 홍수의 규모가 어느 정도로 거대했는지 미루어 짐작할 수 있었다. 특히 나무의 경우, 뿌리채 뽑혀 떠내려온 경우가 대부분이었으며, 하상에 퇴적된 토사의 양도 상당했다. 따라서, 상류로부터 떠내려온 유송잡물이 교량에 걸려 주변이 침수되고 교량 자체도 파괴되었다는 전형적인 피해원인이 이번 경우에도 해당되며, 그 규모가 매우 컸음을 알 수 있다.

그림 9. 유송잡물(북리)

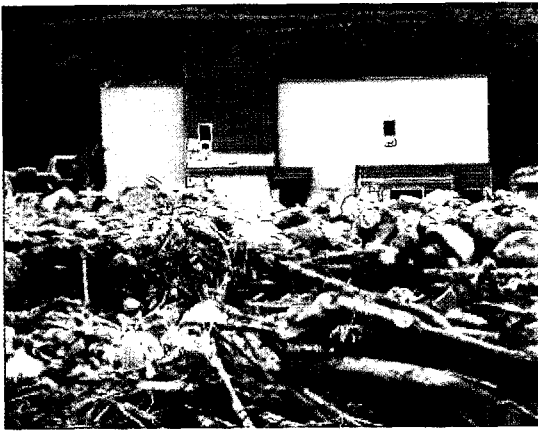
그림 11. 유송잡물(한계리)

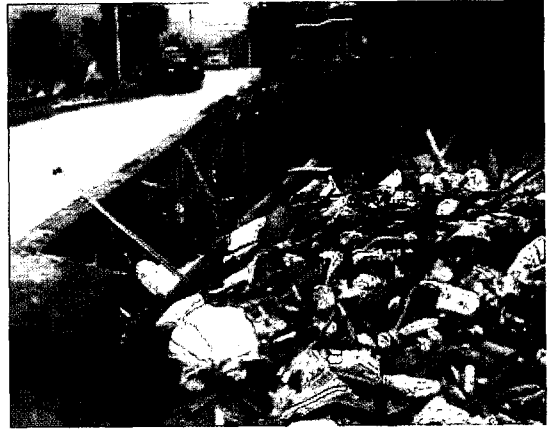
그림 12. 유송잡물(덕산리)

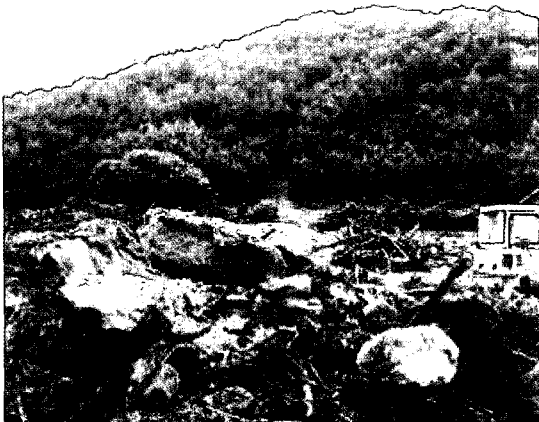
그림 13. 산사태(덕산리)

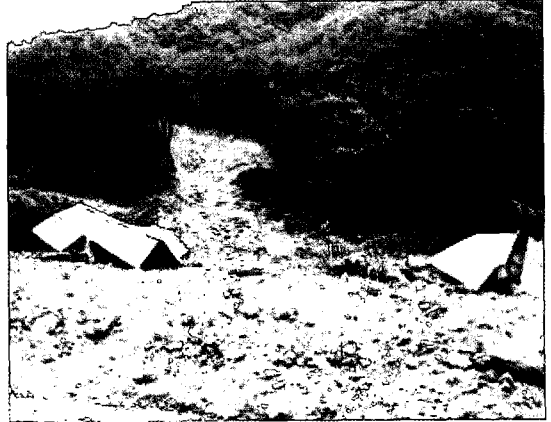
그림 14. 산사태(덕산리)

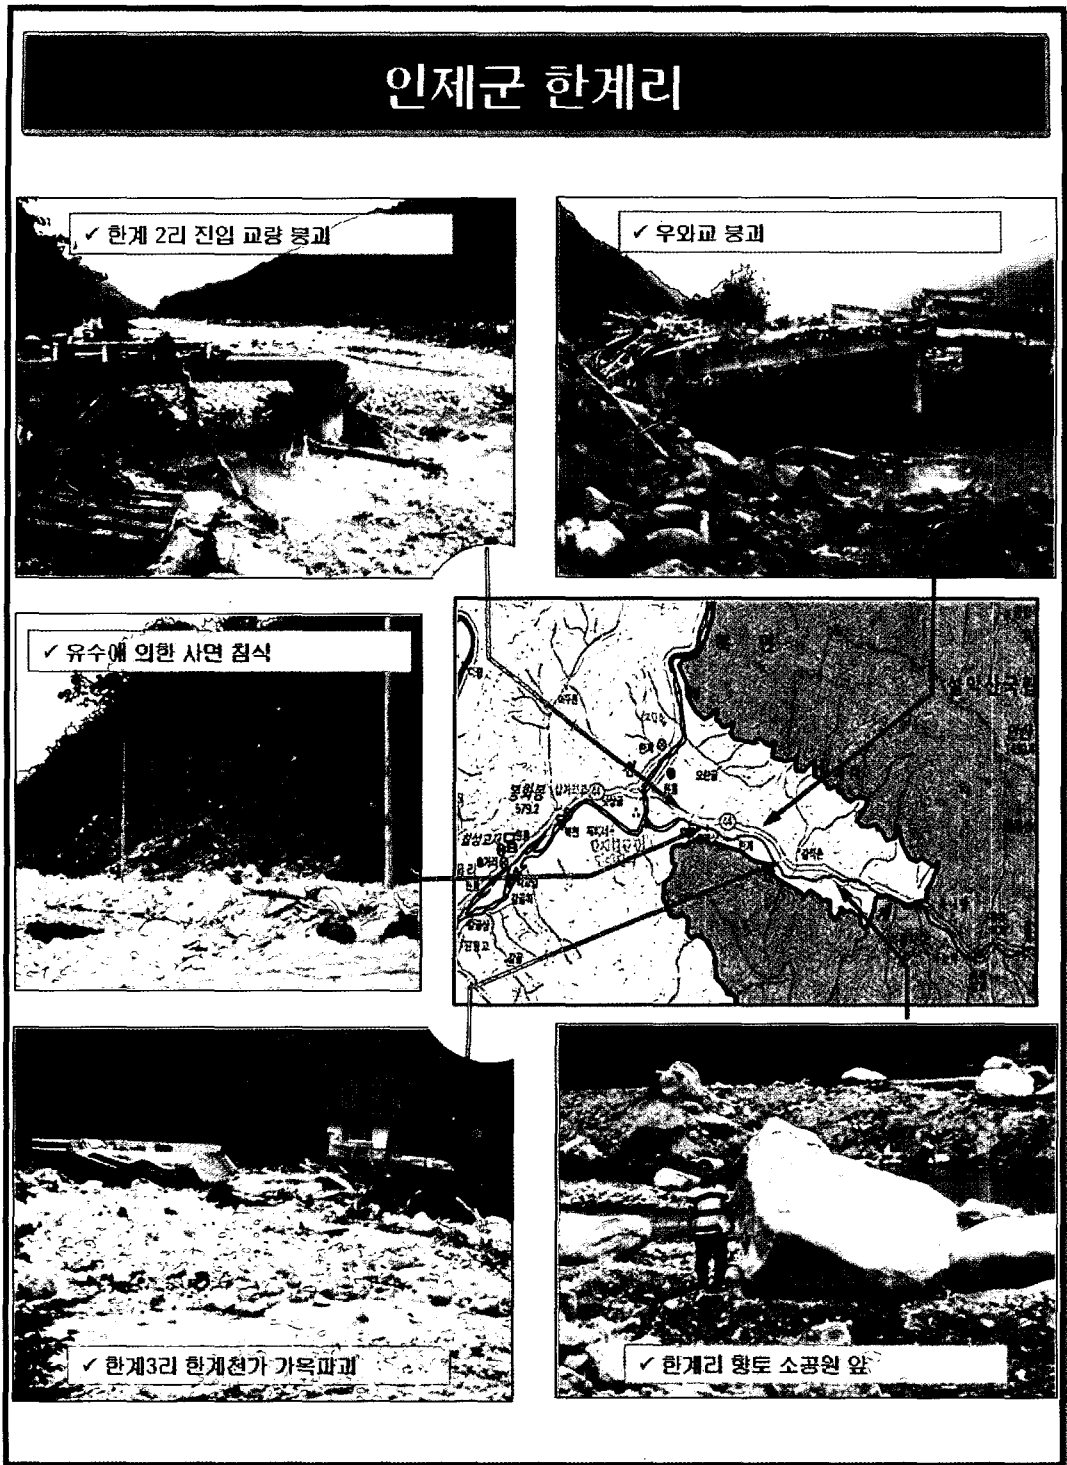
그림 15. 인제군 한계리 주요 피해 현황

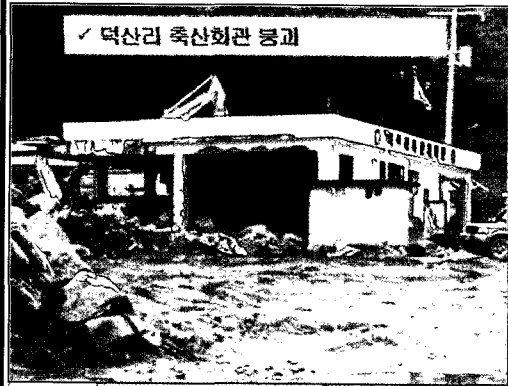
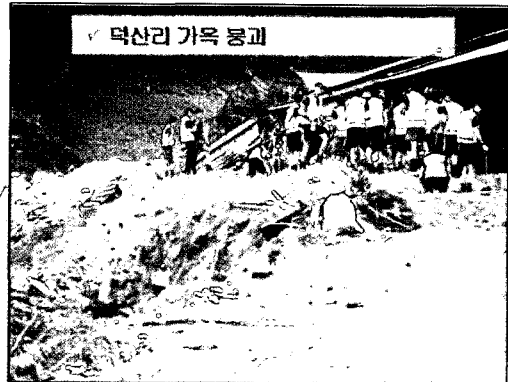
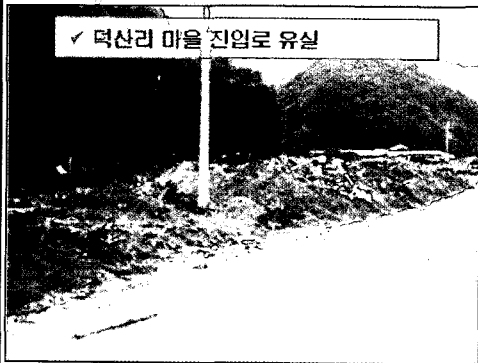
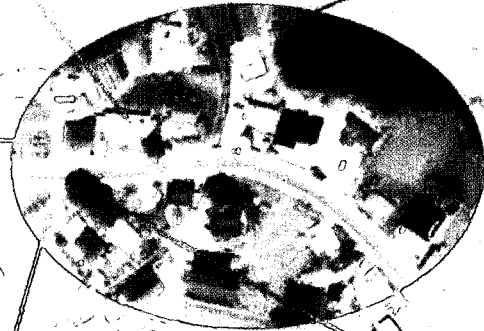
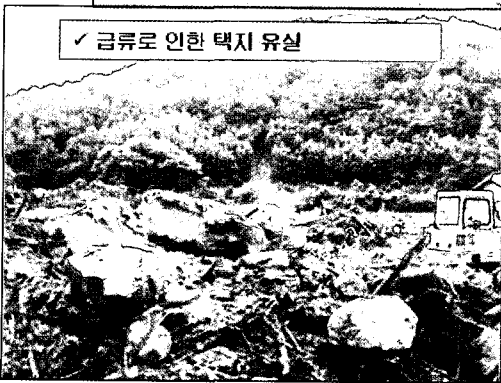
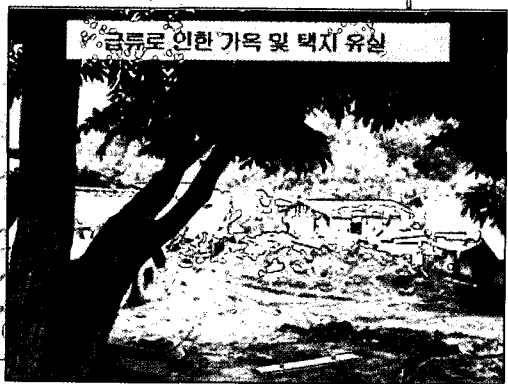
그림 16. 인제군 덕산리 주요 피해 현황
