열화된 노후터널 보수·보강 사례¹⁾

열화된 노후터널 보수·보강 사례

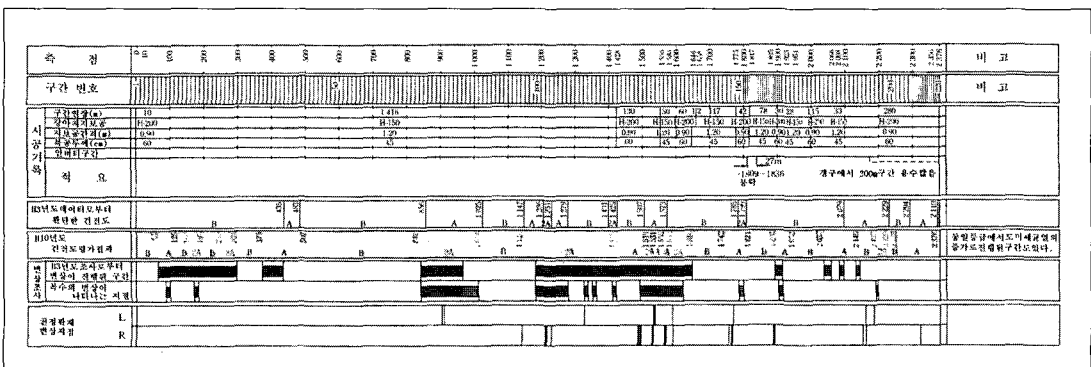
그림 2. 조사결과 개요도

터널의 상태평가 조사결과의 개요를 그림 2에 나

타내었다. 2,376m의 터널 전구간의 판정은 3A구간 (즉시 대책을 실시: 30m), 2A구간(조급히 대책을 실시: 669m), A구간(중점적으로 감시하여, 계획적으로 대책을 실시: 655m), B구간(감시를 한다: 1,022m)으로 분류되었으며, 터널내의 전체 콘크리트 라이닝의 약 30%가 시급하게 보수/보강을 필요

로 하는 상태(2A등급 이상)이었다(표 1 참조).

또한, 변상의 진행가능성이 있는 상태 (A등급 이상)는 터널중앙부로부터 터널 종점부측으로 갈수록 비율이 높았고, 터널 전체로 변상 및 열화가 진행될 가능성이 높았다. 기존 내장판은 최초시행(1988년)에서부터 11년이 경과하여 전체적으로 열화가 진행되어 터널 전노선에 걸쳐서 철거·신설하였다.

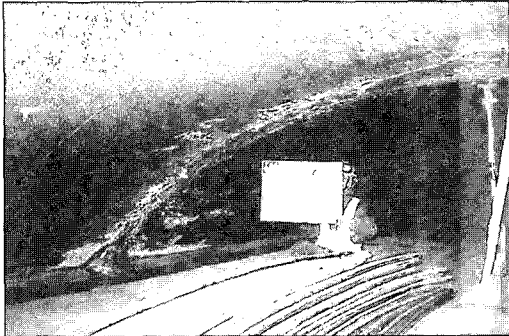
사진 2. 복공 콘크리트 표면의 상황

차도상판에 손상이 발견되었다. 또한 콘크리트 라이닝 표면의 열화(사진 2), 환기용 입갱주변의 환경과 환기·배수·전기설비 등 노령화(사진 3) 등 비상용 설비장비의 기준부적합이 발견되었다.
