건설 중대재해 사례와 대책 ⑦

자료제공 / 한국산업안전공단

2. 건설 사망재해 사례

2. 주택 및 상가 부문

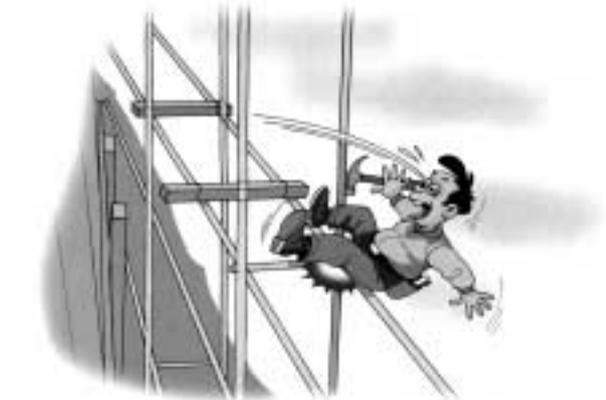
재해상황도

15:30분경 피재자가 작업발판이 미설치된 외부비계 위에서 벽체 거푸집조립을 위한 철선고정 작업 중 비계 위에서 실족하여 몸의 중심을 잃고 추락(8.5m)하여 사망한 재해이다.

- 작업발판 미설치
- 높이 2m 이상인 외부비계 위에서 작업을 할 때에는 추락방

지를 위하여 폭 40cm 이상 작업발판을 설치하여야 하나 설치하지 않았다.

- 개인보호구 미착용

추락 위험이 높은 비계 위에서 작업시에는 추락재해예방을 위한 안전대 및 안전모를 지급하고 착용토록 하여야 하나 착용하지 않았다.

- 작업발판 설치

높이 2m 이상인 외부비계 위에서 작업을 할 때는 추락방지를 위하여 폭 40cm 이상 작업발판을 설치한다.

- 개인보호구 착용 철저

추락위험이 높은 비계에서 작업시에는 추락재해예방을 위한 안전대 및 안전모를 지급·착용하고 작업토록 관리감독을 철저히 한다.

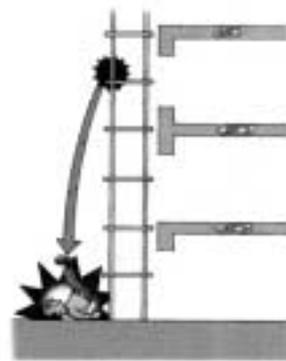
재해상황 단면도

- 발생월일 : 2004. 5. 21 15:30분경
- 소재지 : 부산시 수영구
- 시공사 : (주)○○종합건설
- 공사명 : ○○목장 참숯불 갈비 신축공사
- 피재자 : 형틀목공, 58세
- 사고유형 : 추락
- 피해정도 : 사망
- 상가 신축공사 현장에서 피재자가 작업발판이 미설치된 외부비계 위에서 거푸집 설치작업 중 몸의 중심을 잃고 추락하여(8.5m) 사망한 재해이다.
- 공사규모 : 지상 4층
- 공사금액 : 456백만원

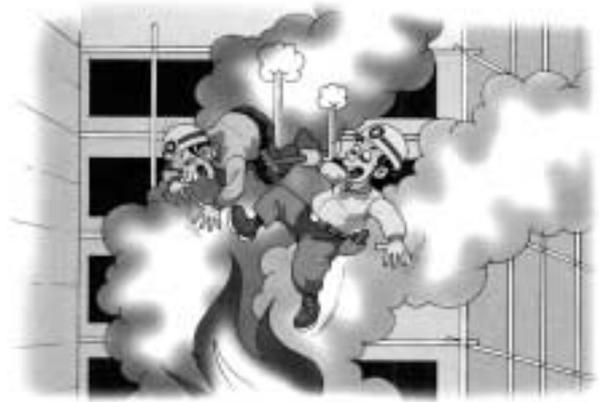
재해상황도

14:00부터 배면부 지상 2층부터 창호부 채널 용접작업을 실시하며 올라가 지상 6층부의 창호부 채널용접작업을 하던 중(용접공은 6층 창호부에서 용접작업, 용접보조원은 6층과 5층 사이 외부비계상에서 불꽃비산 및 자재 파손방지를 위해 합판으로 막고 있었음), 16:00경 용접불꽃이 비산되어 화단 나무에 불이 붙었고 불은 비계에 설치되어 있던 부직포로 옮겨 붙자 용접작업자는 대피하였으나 외부비계 위에서 합판을 설치하던 피재자 2명은 화염과 연기에 의해 실족, 추락하여(18m) 사망한 재해이다.

- 용접불꽃 비산방지용 석면포 미설치
용접작업시 화재 등의 위험이 있는 장소에서는 불꽃비산방지를 위한 석면포를 용접작업장소 주위에 설치하여야 하나 설치하지 않았다.
- 작업발판(안전통로) 미설치
- 비계 위에서 외벽마감작업시 안전하게 작업 및 통행할 수 있도록 작업발판을 설치하여야 하나, 미설치한 상태로 작업을 진행하다가 화재로 인해 긴급하게 구조물 내부로 대피하지 못하도록 화염과 연기에 질식되어 추락하였다.
- 소화기 등 화재진압도구 불량
용접작업 등 화재의 우려가 있는 작업시 작업장 주변등에 소화기 등을 비치하여 유사시에 화재진압에 사용할 수 있도록 하여야 하나 기비치된 소화기의 고장으로 미작동되어 초기 화재진압이 늦어져 불이 확산되었다.

- 용접불꽃비산 방지용 석면포 설치
용접작업시 화재등의 위험이 있는 장소에서는 불꽃비산방지를 위한 석면포를 용접작업 장소 주위에 밀실하게 설치한다.
- 작업발판(안전통로) 설치 철저
비계 위에서 외벽마감작업시 안전하게 작업 및 통행할 수 있도록 작업발판을 밀실하게 설치한다.
- 소화기 등 화재진압도구 비치 및 수시 정비
용접작업 등 화재의 우려가 있는 작업시 작업장 주변등에 소화기를 비치하여 유사시에 화재진압에 사용할 수 있도록 하며 수시로 작동유무를 확인한다.

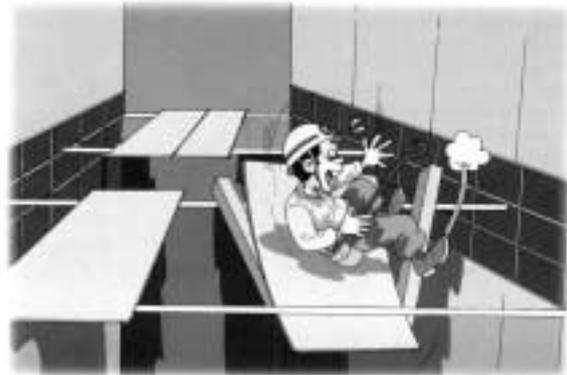
재해상황도

17:25분경 지상 1층부 작업발판(합판) 약 25장중 거의 해체가 완료되어 동료작업자는 1장, 피재자는 2장의 합판이 남아있었으며 피재자가 노루발을 이용하여 합판고정용 못을 뽑는 순간 파이프 써포트상의 각재가 이탈되면서 각재 및 합판과 함께 추락하여(7.5m) 사망한 재해이다.

- 작업방법 불량

작업발판 해체시 하부층(지층)에 이동식틀비계등 별도의 작업발판을 먼저 설치한 후 기존 발판상에서 합판을 해체하고 하부의 작업발판 상에서 각재 및 파이프썸포트를 해체하는 순으로 작업이 이루어져야 하나 이를 준수하지 않았다.

- 추락방지조치 미실시

추락의 위험이 있는 장소에서는 안전대 부착설비를 설치하고 안전대 착용 후 작업하여야 하나 실시하지 않았다.

- 작업방법 개선

높이 2m 이상인 장소에서 작업을 함에 있어서 추락에 의하여 근로자에게 위험을 미칠 우려가 있는 때는 별도의 작업발판(이동식틀비계 등)을 설치하여 작업발판상에서 작업을 진행토록 하고, 또한 안전대를 착용하도록 하는 등 추락방지조치를 철저히 한다.

- 견고한 작업발판 설치

작업발판 설치시에는 부재간 고정을 철저히 한다.

파이프썸포트를 수평으로 유로폼에 설치한 방법은 파이프썸포트에 수평력이 작용하여 전단파괴, 비틀림등이 발생할 수 있어 작업발판으로는 부적합한(취약한) 구조이므로 비계조립, 강관파이프 벽체관통(Sleeve), 철근배근방법 등 구조적으로 견고한 작업발판을 설치한다.

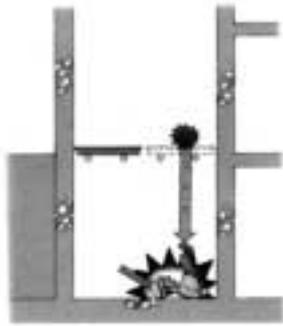
재해상황 단면도

***작업발판 설치상태**

기계식 주차장 내부 벽체에 설치되었던 유로폼(거푸집) 프레임에 파이프썸포트(V6) 5본(110~150cm 간격)를 수평으로 설치하고 파이프썸포트 상부에 각재(90×90mm, L = 1.7m~3.6m)를 설치(미고정 상태)한 후에 발판재(합판 : 90×180cm), t=12mm)를 못으로 각재에 고정하여 설치

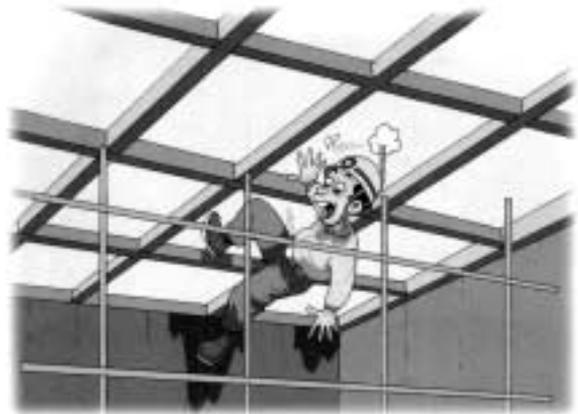
재해상황도

당 현장은 기념관 건립 공사 현장으로 골조공사 완료후 건물 외부 돌마감 공사와 지상3층 천장 알루미늄 후레임에 유리설치 작업 중이었다. 피재자의 1명은 지상3층 천장 알루미늄 후레임에 유리를 설치하였고 다른 근로자 3명은 옥상층에 보관된 유리(1455×2050mm)를 해당 작업구간으로 운반하는 작업을 하였다. 알루미늄 후레임에 유리설치가 완료된 후 피재자는 설치가 완료된 유리를 밟고 올라가 유리에 부착된 압착기를 해제하던 중 몸의 균형을 잃고 추락하여(10.5m) 사망한 재해이다.

- 추락방지조치 미실시
- 작업발판을 설치하기 곤란한 내부 구조물과 작업발판 사이에는 추락에 대비하여 추락방지용 방망을 설치하여야 하나 설치하지 않았다.
- 안전대 부착설비 미설치
- 추락의 위험이 높은 장소임에도 불구하고 안전대 부착설비를 설치하지 않았다.

- 추락방지망 설치 철저
- 추락의 위험이 있는 작업장 주변부에 작업발판을 설치하기가 곤란할 때는 작업장 하부에 충분한 강도를 지닌 추락방지망을 설치한다.
- 개인보호구 착용 철저
- 추락의 위험이 있는 높은 장소에서 작업시 안전대 부착설비를 설치하고 작업자는 안전대를 착용한 상태에서 작업한다.

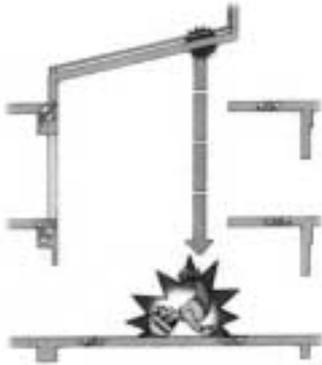
재해상황 단면도

□ 천장 알루미늄 후레임에 유리를 설치하기 위해 옥상층에 운반된 유리에 압착기를 부착하여 옥상층에서 천장 알루미늄에 설치작업을 완료하고 피재자가 설치한 유리로 올라가서 상부에 부착된 압착기를 해체하던 중 추락하여(10.5m) 사망한 재해이다.
