설비시공개선사례 ⑰

자료제공 / 한국종합건설기계설비협의회

제3장 공조배관공사

3.10 공조배관 Loop Type 신축이음 고정

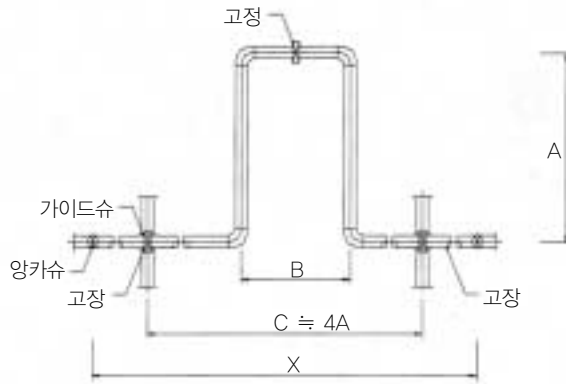
현장점검 중 공조배관(강관)의 Loop Type 신축이음이 모두 공정 시공된 것을 발견하였다.

배관의 신축흡수를 위해 설치된 Loop Type 신축이음에서 가이드슈의 위치와 Loop 부분이 고정되어 있으면 신축이음의 역할을 수행하지 못하고 배관 신축 시 발생하는 힘에 의해 파손된다.

신축배관의 굽힘, 비틀림 응력에 의한 엘보 부위의 파손이 우려되므로 신축이음 양단은 가이드슈를 사용하고, Loop Type 신축 이음부 중앙은 유동이 가능하도록 시공 하여야 한다.

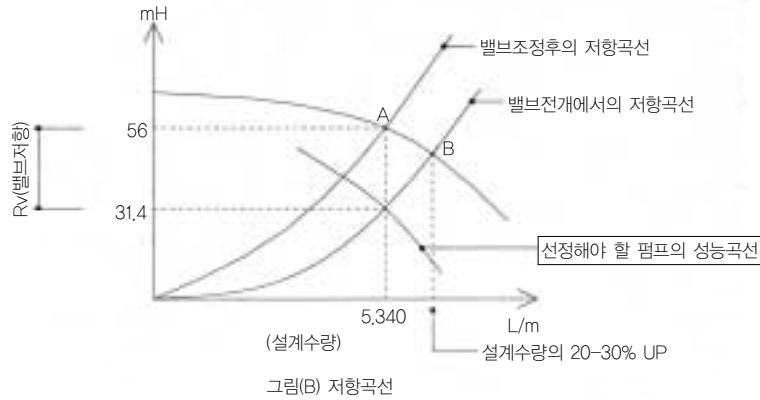
어느 오피스 빌딩에서 발생된 일이다. 시운전을 시작한 냉수계통에서 설계에 요구된 유량설정을 위해 밸브를 조정하던 결과 밸브가 거의 닫힌 상태로 되었다.

설계 시 계획된 펌프의 성능곡선은 아래 그림과 같이 되어 A점에서 운전하는 것으로 되어 있었지만 실제로 저항치가 적은 B점에서 운전이 되었고 밸브를 전폐에 가까울 때까지 조여 저항을 높여야 설계용량에 맞는 운전이 가능했다. 결국 설계 시 배관계의 저항계산에 안전율이 너무 높게 고려되었기 때문이다.

밸브를 거의 닫은 상태에서 펌프를 가동하면 과도한 동력낭비가 발생되므로 에너지 경비절감을 위하여 펌프를 교체하였다. 그러나 가능한 범위라면 펌프의 임펠러를 가공하여 저렴한 공사비로 동력낭비를 방지하는 방법도 있다.

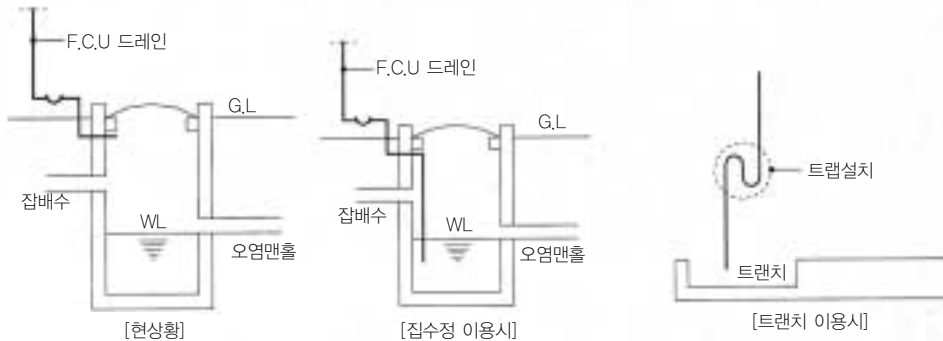
오피스 건물에서 외주부의 냉난방 부하를 처리하기 위해 설치된 F.C.U에서 중간기에 악취가 발생했다.

F.C.U 드레인 배관이 봉수처리 후 옥외 토목 배수관로에 연결되어 있었다.

중간기 및 동절기에 냉방운전을 하지 않아 봉수장치 내부의 물이 증발하여 봉수가 파괴되어 하수구의 악취가 드레인 배관을 통하여 실내로 유인된 결과이다.

- ① 하수관로에서 발생하는 악취가 배관을 통하여 실내공기를 오염시키는 원인을 근본적으로 해결하기 위하여 드레인 배관을 지하층 트렌치로 유도하여 배수시키거나 집수조로 유도하여 배수시킨다.
- ② 일부에서는 F.C.U 드레인을 우수 드레인에 연결하는 경우가 있는데 집중 폭우시 우수배관을 통하여 물이 실내로 유입되는 경우가 종종 발생한다. 따라서 F.C.U 드레인관은 단독 배수배관을 원칙으로 한다.
