압력용기에 가용접한 러그(Lug) 파단으로 인한 충돌

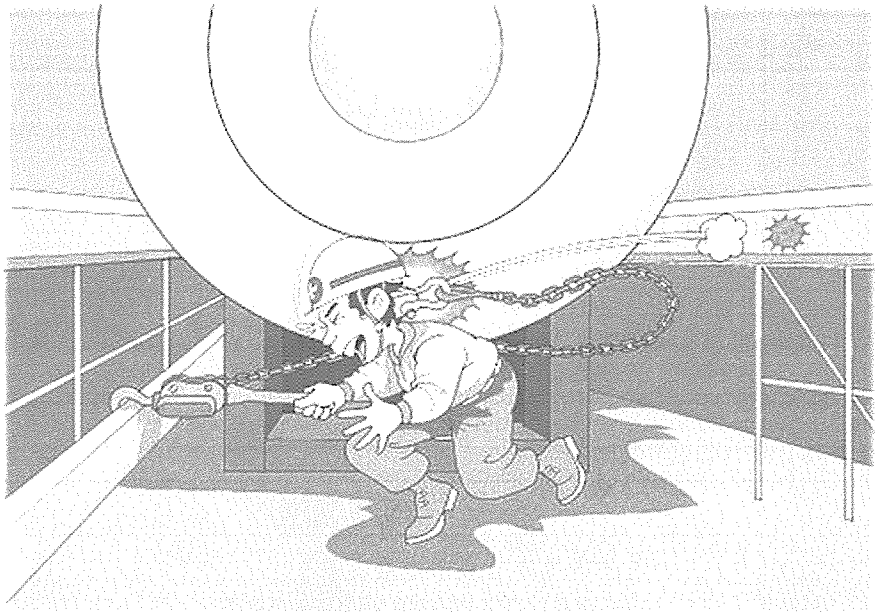
냉매저장용 압력용기를 제작하던중 H-Beam을 압력용기 외부에 사각모양으로 용접후 모서리 부분에 클립(Clip)을 중심에 맞춰 용접작업을 하던중 아래 2곳의 중심을 맞추기 위해 H-Beam이 용이하게 휘어질수 있도록 산소용접기로 가열후 H-Beam에 러그(Lug)를 가용접한 다음 체인블럭으로 당기는 순간 가용접한 러그(Lug)가 파단되면서 재해자쪽으로 비래하여 충돌 사망한 재해임.

○ 가용접한 러그(Lug)의 파단된 단면을 보면 러그를 재사용하면서 바닥면을 그라인딩하여 매끈하게 한후 용접을 하여야 하나 그대로 사용하여 용입이 균일하게 용입이 되지 않아 힘을 충분히 받을 수가 없었음.

- 동 작업과 같이 가용접하는 경우에는 어느정도 가용접을 해야 충분한 강도가 나오는지 등에 대한 작업표준이 없었음.

○ 재사용하는 러그는 바닥면을 균일하게 그라인딩하여 용접부위가 충분한 힘을 받을 수 있도록 단면에 충분히 용입하여야 함.

○ 러그를 본용접하는 경우와 같이 가용접도 작업표준을 제정하여 충분한 강도가 유지될수 있도록 용접정도를 분명히 제시하여야 하며, 용접작업자는 작업표준을 반드시 준수하여야 함.
