550MW급 초초임계압(USC, ultra super critical) 증기터빈의 Spike Vibration에 관한 원인 규명 및 대책

Root Cause and Countermeasure on the Spike Vibration of a 550MW Class USC(ultra super critical) Steam Turbine

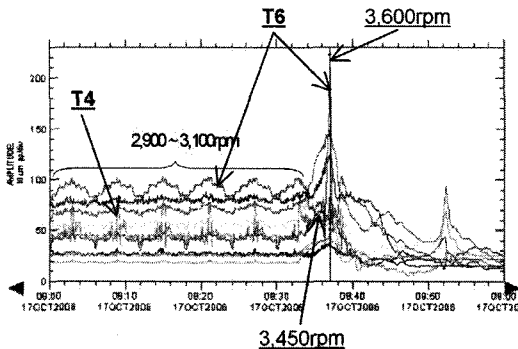
Fig. 2 Variation of vibration trends with the increase of rotating speed

Fig. 2는 터빈/발전기가 초기 기동되어 정격회전속도(3,600 rpm)까지 승속되는 동안 일부 회전속도 구간(2,900 → 3,600 rpm)에 대한 각 베어링들의 진동 경향을 보여주고 있다. 이 경우, 회전 승속 중 각 베어링으로 공급되는 윤활유의 온도를 적정한 온도(약 38~40°C)까지 승온시키기 위해 약 3,000 rpm에서 1시간 정도 터빈의 회전속도를 유지(holding)시키는 과정을 거친다. 이 과정을 통해 베어링의 공급온도가 운전 기준치에 부합되면 다시 회전속도를 승속하게 된다. 이때 Fig. 2에서 볼 수 있는 바와 같이 특히 LP-B(저압터빈-B) 로터를 지지하고 있는 T6 베어링의 진동이 약 3,450 rpm부터 크게 상승하기 시작하여 정격회전속도인 3,600 rpm에 이르기까지 약 1분 정도(회전승속률: 120 rpm/min 기준)의 짧은 시간 내에 거의 2배 이상으로 진동이 크게 상승하게 되는 매우 특이한 이상진동 현상이 발생되었다.

이 현상은 터빈을 최초 기동(initial rolling) 했을 경우에는 전혀 발견되지 않았으나 약 3차 기동 시부터 점차적으로 발생하기 시작하여 그 이후부터는 매 기동 시마다 소멸되지 않고 거의 동일한 진동 현상을 보이며 반복/재현되는 경향을 나타나게 되었다. 본 논문에서는 상기 이상진동 현상이 매우 짧은 회전속도 구간(3,450 → 3,600 rpm) 내에서 급속하게 진동이 성장하기 때문에 spike vibration으로 명명한다.

또한 주목할 점은 이 터빈의 spike vibration 현상이 T6 베어링에만 국한되지 않고 T4 베어링에서도 실제적으로는 발생되고 있다는 것이다. 이는 Fig. 2에서 볼 수 있듯이 공급 윤활유의 온도를 운전 기준치에 부합시키기 위해 회전속도를 약 2,900 ~ 3,100 rpm으로 swing 시키는 경우, 약 3,100 rpm에 도달할 때 진동치가 크게 상승하는 현상이 연속적으로 반복/재현되기 때문이다. 그러나 T4/T6 베어링을 제외한 나머지 고×중압 터빈 및 발전기 로터를 지지하는 베어링에서는 이 현상은 전혀 발생하지 않음을 알 수 있다.

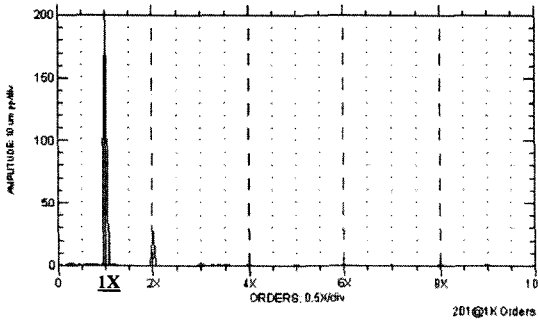
Fig. 3 FFT analysis of T6 bearing

Fig. 3은 spike vibration이 발생할 경우에 대한 진동 주파수의 성분을 보여주고 있는데, 주진동성분은 대부분 회전동기성분(1X)이나, 회전속도의 2배수 진동성분(2X)도 공존하고 있음을 알 수 있다. 다시 말하면 진동이 크게 성장하는 회전속도 구간(3,450 → 3,600 rpm)에 있어서 실제적으로 spike vibration을 야기시키는 주진동성분은 회전속도 성분과 관련된 것임을 알 수 있다.

대형 증기터빈에 있어서 5분 이내의 짧은 시간 내에 1X 진동성분이 급속히 성장하는 경우는 물유입(water induction)과 같은 특별한 상황을 제외하고는 대부분 정격회전속도에서 장시간의 무부하/저부하 운전 시, 리빙에 의해 로터의 열적 굽힘이 발생되어 최소 약 30분 동안 진동이 꾸준히 성장하는 것이 일반적이다. 그러나 이 경우는 회전 승속 중 특정한 회전속도 구간에서 약 1분 내에 진동이 2배 이상으로 급격히 성장하기 때문에 로터의 열적 굽힘과 같은 현상이 발생할 시간적 여유가 없다. 따라서 로터가 diaphragm packing 또는 end(gland) packing 등과 직접적인 접촉에 의해 진동이 급격하게 상승하는 심한 리빙(heavy rubbing)에 의한 고진동 현상으로 평가할 수는 없다.

아울러 특정 회전속도 구간에서 진동이 급격히 상승하는 원인 중의 하나로는 유체유향 저널베어링으로 지지되는 특이한 진동원인 중의 하나인 oil whip 현상을 가정할 수 있는데, 이 경우는 주진동주파수 성분이 1X이므로 oil whip의 가능성도 배제할 수 있다.

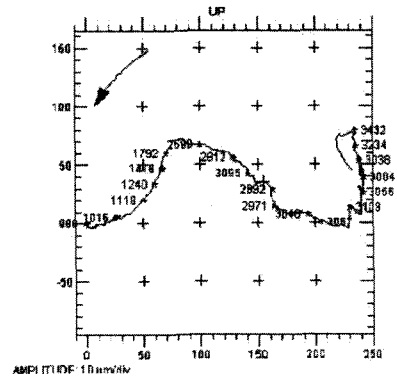
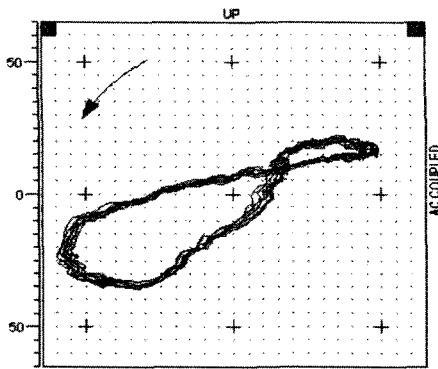
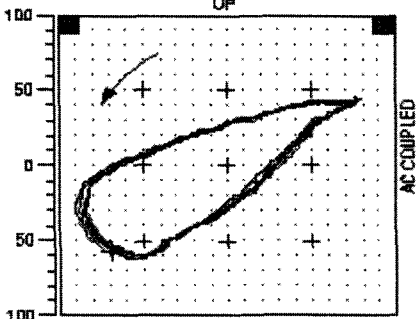
Fig. 4 Orbit of T6 bearing (unit: mm)

Fig. 4는 spike vibration이 발생할 경우에 대한 T6 베어링의 회전 궤적을 보여 주고 있는데, 전형적인 8자형 및 눈물방울(tear drop)형이 발생되고 있음을 알 수 있다.

일반적인 경우 8자형 궤적은 축정렬 불량(mis-alignment)이 다소 심한 경우에 발생하는 현상이며, 눈물방울형은 가벼운 러빙(light rubbing)이 발생했을 경우 또는 회전체가 고정체와 충돌(impact spot)하는 경우에 나타나는 현상으로 평가된다⁽⁶⁾. 이 경우는 8자형과 눈물방울형이 공동 발견됨에 따라 축정렬 불량과 터빈 내부에서 회전체와 고정체가 특정 영역에서 비교적 가벼운 러빙이 발생되고 있는 것으로 평가된다. 왜냐하면 3.1에 기술한 바와 같이 이 경우는 결코 심한 러빙(heavy rubbing)으로 평가할 수 없기 때문이다.

또한 버켓 tip seal과 spill strip의 하부는 비록 직접적인 접촉으로 인해 이상진동 현상을 야기하였지만 러빙 측면으로 보면 비교적 가벼운 러빙으로 작용되었기 때문에 Fig. 4와 같은 눈물방울형의 회전 궤적이 형성된 것으로 판단된다.

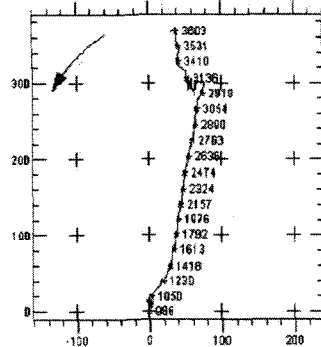
Fig. 5 Shaft centerline plot of T6 & T7 bearing

그러나 Fig. 5에서 알 수 있는 바와 같이 T7 베어링의 경우는 회전속도의 증가에 따른 전형적인 축 중심선의 이동을 나타내는 반면, T6 베어링의 경우는 정상적인 축 중심선의 이동 경로를 나타내지 못하고 있음을 알 수 있다. 물론 T7 베어링은 발전기 로터를 지지하는 베어링이므로 저압터빈 로터를 지지하는 베어링과는 지지대의 구조 및 관련 특성들이 다를 수 있겠지만 수차례의 반복적인 재 기동을 통한 T6 베어링의 축 중심선 이동은 상당히 비정상적인 것으로 평가할 수 있다.

이와 같은 경우, 생각해 볼 수 있는 기술적 평가는 베어링 내 로터의 비정상적인 부양으로 인해 당초 설계자가 구현하고자 했던 베어링 유막의 동특성(강성 및 감쇠계수)이 다소 변경됨에 따라 동 베어링으로 지지되는 로터의 진동특성 또한 크게 변화될 가능성이 많을 것으로 평가된다. 이때, 무엇보다도 중요한 것은 정지 상태에 대한 정격회전속도에서 베어링 내 로터의 최종 부양 위치인데 T6 베어링 내에서 로터의 최종 부양 위치는 T7 베어링과 비교해 볼 때, 분명히 비정상적인 상태인 것으로 평가된다.

이 손상을 통해서 판단할 수 있는 기술적 사항은 터빈이 회전 가속되는 동안 저압터빈의 버켓 tip seal이 spill strip의 하부와 직접적으로 접촉됨에 의해 베어링 내 로터는 Fig. 5에서 볼 수 있는 바와 같이 정상적으로 부양되지 못했던 것으로 평가된다. 이는 로터와 베어링 사이에 형성되는 유막의 감쇠특성을 크게 변경시키는 결과를 초래하여 궁극적으로는 저압터빈의 로터가 위험속도를 통과 또는 인접할 때 과대진동이 발생된 것으로 평가된다.

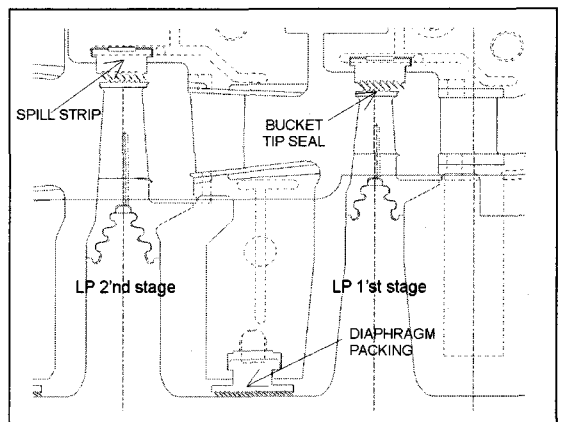
Fig. 6 Clearance of bucket tip seal & spill strip

에는 Fig. 6에 나타난 바와 같이 특히 회전체인 버켓 tip seal과 고정체인 spill strip과의 간극 점검과 손상 유무를 엄밀하게 평가하는 것이 주요 사항으로 판단되었다.

그 이유는 spike vibration이 발생되고 있는 550 MW급 초초임계압 터빈의 경우는 터빈의 효율 향상을 위해 기 상업 운전 중인 500 MW급 초초임계압 터빈 대비 버켓 tip seal의 상/하 간극을 약 30% 정도 감소시켰기 때문이다.

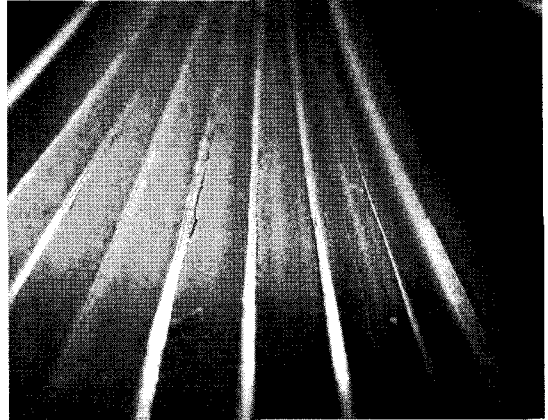
Fig. 7 Damage of spill strip(LP 2'nd Stage, LP-B)

한 바와 같이 diaphragm packing에서는 러빙의 흔적이 거의 발견되지 않은 깨끗한 상태였다. 그러나 LP-A 및 LP-B 터빈 모두 회전 버켓들의 1/2/3단 tip seal에서 비교적 큰 손상이 발견되었는데, 그 이유는 이들 회전 버켓의 tip seal이 spill strip의 하부(lower half)와 집중적으로 접촉되었기 때문이다.

Fig. 7은 회전 버켓의 tip seal과 직접적인 러빙에 의해 손상된 spill strip의 하부 사진을 보여주고 있다. 현장 여건 상 깨끗하게 촬영되지는 않았지만 하부 spill strip의 tooth가 뚜렷하게 손상된 것을 발견할 수 있는데 심한 부위는 약 0.2 mm까지 마모가 발생되었음을 확인할 수 있었다.

이 터빈에서 발생한 spike vibration은 회전속속 중 저압터빈의 버켓 tip seal이 spill strip의 하부와 직접적인 접촉에 의해 야기된 것으로 규명되었다. 여기서, 러빙이 발생한 위치가 상부가 아닌 하부가 된 것은 회전 승속 시 베어링 내 로터의 부양과 출력 운전 시 저압터빈 케이싱 내 진공 형성 등에 의해 운전 중 상부 간극이 크게 감소되는 것을 고려하여 상부 간극 대비 하부 간극을 약 7:3의 비율로 설치했기 때문이다. 그러나 이 이상진동 현상은 상부 간극 대비 하부 간극의 설치 비율의 오류에 의해 기인된 것이 아니라 터빈의 효율 향상을 위하여 저압 터빈의 버켓 tip seal의 상/하 간극을 초기 설계치 대비 약 30% 정도 감소시킴에 의해 기인된 것으로 평가된다.

따라서 이 spike vibration 현상을 근본적으로 방지하기 위해서는 현장 가공된 버켓 tip seal의 상/하 간극을 초기 설계치대로 재가공하여, 특히 하부 간극을 충분히 확보하는 것이 가장 타당한 해결책을 알 수 있다. 단, 운전 효율의 저하를 최소화하기 위해 LP-A 터빈의 버켓 tip seal 간극은 현 설치대로 유지하기로 결정하였다. 그 이유는 T4 베어링에서의 spike vibration은 약 3,100 rpm 부근에서 발생하므로 회전 승속 중 진동이 일시적으로 증가 후 정상화됨으로 터빈의 운전에 있어서 큰 문제가 되지 않기 때문이다.

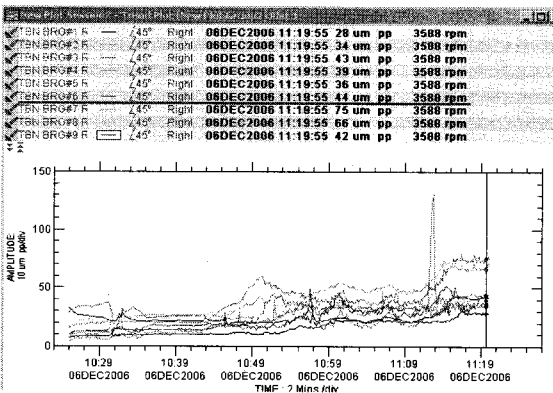
Fig. 8 Variation of vibration trends with the increase of rotating speed after enlargement of tip seal clearance

Fig. 8은 LP-B 터빈의 버켓 tip seal 간극을 확대 가공 후 터빈을 재조립하고 운전했을 경우에 대한 각 베어링의 진동 경향을 보여주고 있다.

그림에서 볼 수 있는 바와 같이 크게 문제가 되었던 T6 베어링의 spike vibration은 소멸되었고 진동치는 45 mm 이하로 매우 안정화 되었다. 또한 약 110% 과속도 시험(over-speed test) 및 정격출력 운전(550 MW)을 비롯한 각종 시험 운전에서도 안정적으로 운전되게 되었다. 단, LP-A 터빈의 경우에는 효율 보존을 위해 tip seal 간극을 현 상태로 재조립하였기 때문에 T4 베어링의 진동은 회전 승속 중 2차 위험속도를 통과할 경우에 일시적으로 상승(약 130 μm) 후 안정화됨을 볼 수 있다.
