# 철제펜스로 지지된 동력배선의 단락·지락에 의한 전기화재 발생 개연성 연구

## A Study on the Possibility of Electrical Fires due to the Short Circuit and Ground Fault of Power Cable Supported by an Iron Fence

**Abstract** : Short circuit and ground fault account for the primary causes of electrical fires. In this research, real-scale experiments were conducted to assess the possibility of electrical fires due to these causes. The experiment conditions were identical with an actual fire accident, in which the power cable was supported by an iron fence. The purposes of this research are to investigate the short circuit caused by wire cutting, the conductivity of the iron fence depending on its coating conditions, and the ground fault of one wire or two wires in an effort to reconstruct the fire accident. The test results show that, owing to the instant operation of circuit breaker in the moment of short circuit or ground fault, the generated ignition energy is far less than necessary to start an ignition. Therefore it is concluded that electrical fire is highly unlikely if the electric system is protected by a circuit breaker with normal functions.

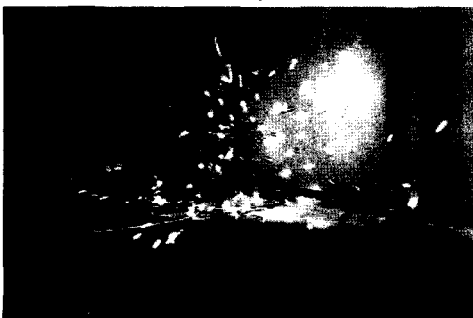
Fig. 1. Short circuit experiment images by the automatic cutting method.

실험시 안전성 확보를 위해 Fig. 1과 같이 air compressor를 이용한 순차 가압식 자동절단 방식의 절단기를 사용하여 배선에 가해지는 압력 증가에 의한 심선의 단락 실험을 수행하였다. 예비 실험을 통해 약 5kg/cm<sup>2</sup>의 압력이 절단에 소요되는 것을 알 수 있었다. 실제 실험을 수행한 결과, 약 2분 50초 경과 후 심선과 절단기의 접촉에 의하여 spark가 발생하였으며, 동시에 trip 현상으로 차단기(LG산전, ABS53b, 50A이상 0.02s 이내 동작, 220VAC-25kA)의 전원이 차단되었다. 또한, 차단기는 spark 발생과 거의 동시에 동작됨으로써 착화 원인 제공의 가능성이 없으며, 배선의 피복의 착화 역시 어려운 것으로 나타났다. 한편, 배선 피복의 온도변화 측정에 있어 그 변화가 거의 없는 것으로 보아 단락전류의 형성시간이 매우 짧아 열 축적이 생성되지 않는 것으로 사료된다.

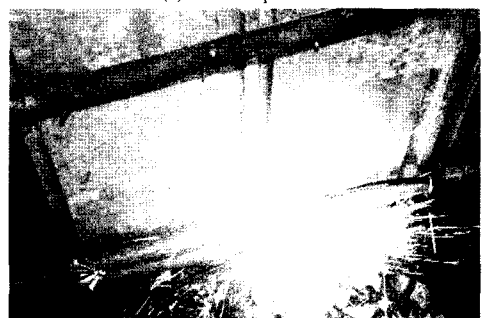
Fig. 2. Short circuit experiment images by the passivity cutting method.

자동 절단방식의 실험을 통해 위험성이 매우 경미한 것을 확인함으로써, Fig. 2와 같이 수동절단기를 사용하여 순간적인 외부 응력에 의한 동력배선 절단을 통해 화재발생 개연성 확인 재 실험을 실시하였다. 조건은 자동 절단방식과 다르게 순간적인 응력이 가해졌으나 동일하게 약 1~2초의 spark 발생과 단시간 내의 차단기 작동으로 인해 화재 발생·전이는 형성되지 않았다. 또한, 설치된 온도기록계를 분석한 결과 자동절단실험과 유사한 그래프를 나타내었다.

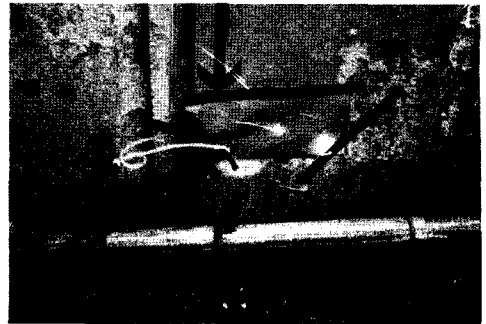
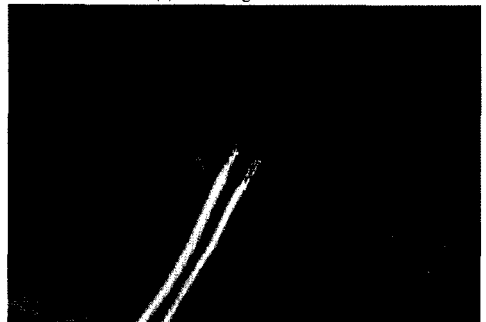
Fig. 4. Trace images by the ground fault experiment after paint removing(Combustible material; PVC tent sample).

또한, Fig. 4는 동일 지락실험 후 도장면에 나타난 흔을 나타낸 것으로 1, 2차 지락실험 모두 미소 흔 정도를 나타내고 있어 화재발생 원인으로서의 직접적 개연성으로 해석할 수 없음을 단적으로 보여주고 있다.

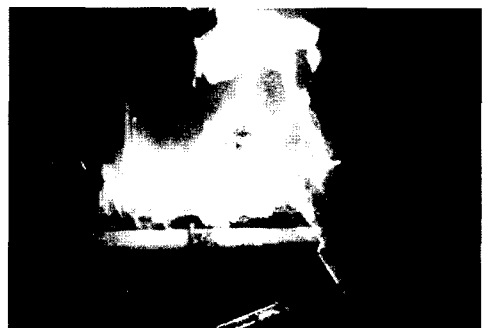
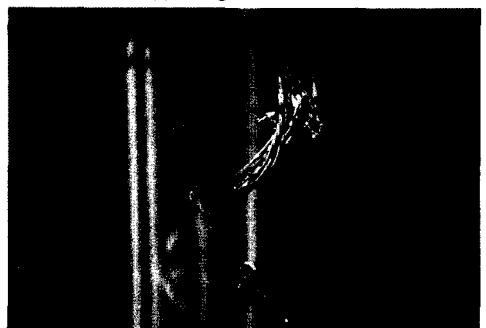
Fig. 5. Comparison of electric wire images before and after carbonization by the torch flame.

에 의한 배선의 탄화 전·후 현상을 비교 실험하였다. 실험결과, 외부 화재에 의한 통전 중 강제 착화 후 약 9분 경과시 단락이 발생하였으며, 단락 발생 후 차단기가 즉시 동작되었다. 동력배선의 절연 피복은 자연 소멸되었으며, 문헌상 단락현상시 형성되는 1차 전기 단락흔의 특징인 광택성 흔이 전기화재의 2차적 원인인 외부 화재에 의해서도 동일하게 관찰되는 특징을 나타내었다.

4) 외부화염에 의해 탄화된 동력배선의 심선에 형성된 전기 단락흔을 관찰한 결과, 1차적 전기단락현상에서 관찰되는 광택성있는 흔이 동일하게 나타남으로써 화재발생의 원인이라 알려진 전기 단락흔이 화재발생의 원인이 아닌 결과가 될 수 있음을 실험적으로 고찰할 수 있었다. 이러한 단락흔은 전기화재 발생원인으로 해석이 매우 어려움을 알 수 있었으며, 종합적으로 볼 때 산업현장에서 정상적
