퇴적암 지역에서의 산사태 원인 및 특성 분석에 대한 사례연구

A Case Study on the Analysis of Cause and Characteristics of a Landslide at the Sedimentary Rock Area

본 연구는 동해고속도로 확장공사구간에서 도로시공을 위한 사면 절개시 산사태가 발생된 현장을 대상하였다. 대상현장의 산사태 규모는 평면적으로 사면 폭이 100 m, 사면높이가 87 m로서 전체면적은 약 9,550 m² 정도이다. 대상현장의 산사태는 지반 내 점토층이 존재하는 취약한 지질구조에 의한 내적요인과 사면절개 및 지속적인 강우에 의한 외적요인에 의해 발생된 것이다. 산사태 발생 직후 현장계측결과 사면지반의 수평변위는 우기철의 지속적인 강우로 인하여 누적 강우량이 증가함에 따라 계속적으로 증가함을 알 수 있다. 그리고 산사태 발생시 측정된 사면지반의 수평변위를 통하여 사면활동면의 깊이를 결정할 수 있다. 현장계측을 통하여 사면활동면 발생 깊이에서부터 사면지반의 수평변위가 증가됨을 확인할 수 있으며, 사면활동면 발생 깊이는 점토층이 분포하고 있는 깊이와 일치함을 알 수 있다. Bishop의 간편법을 이용한 사면안정해석결과 강우 시 사면안전율은 0.53으로 산사태가 발생가능성이 매우 큰 것으로 나타났으며, 사면활동면의 발생 깊이는 현장계측을 통하여 측정된 점토층이 분포하고 있는 깊이와 일치함을 알 수 있다.

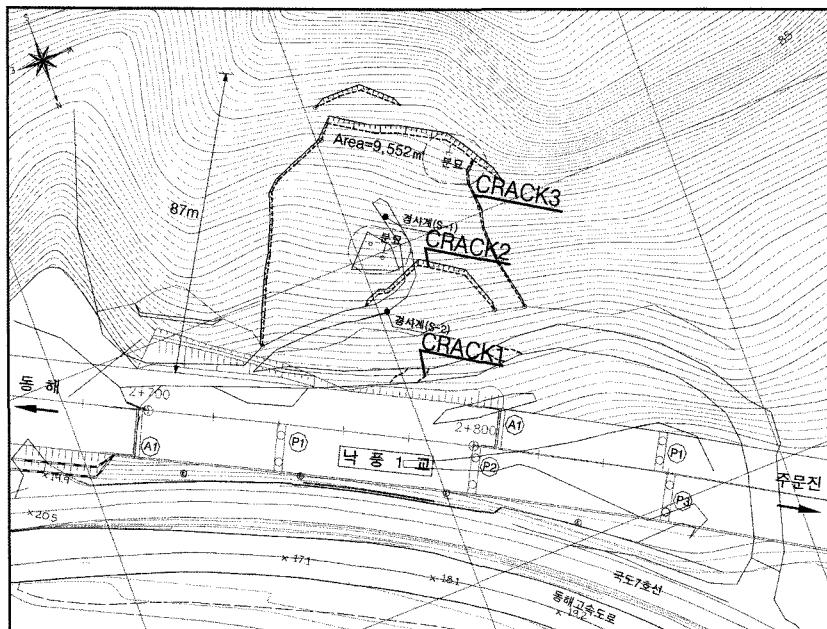
Fig. 1. Plan view of the study area.

Fig. 1은 연구대상사면에 대한 평면도를 도시한 것이다. 대상사면의 시점은 STA. No. 2+730, 종점은 STA. No. 2+830이므로 사면연장은 100 m이다. 그리고 사면의 높이는 87 m이며, 사면의 경사는 20~45°의 범위에 존재한다. 한편, 지질은 주로 세일이 광역변성작용에 의해 형성된 천매암이며, 부분적으로 사암 및 석회암이 분포하고 있다.

2001년 4월 27일 낙풍 1교의 P2(주문진방향) 기초시공을 위한 사면 절개시 공사차량 진입도로 및 사면상부에 총 3개소의 인장균열이 발생되었다. Fig. 1에서 보는 바와 같이 3개소의 인장균열을 하부에서부터 각각 Crack 1, 2 및 3으로 나타내었다. Crack 1은 기초터파기 과정에서 발생된 것으로 현재는 변위가 없는 상태이며, Crack 2 및 3은 현재에도 계속적으로 변위가 약간씩 진행되고 있는 상태이다.

Fig. 1에서 보는 바와 같이 대상사면에 대한 활동면의 규모는 평면적으로 폭 100 m, 높이 87 m 규모로 면적은 약 9,550 m²이며, 균열의 폭은 Crack 3의 경우 상부에서 30~40 cm(단차 최대 2 m) 정도이며 측방으로는 소규모 골짜기를 중심으로 인장균열이 진행되어 있는 것으로 나타났다.

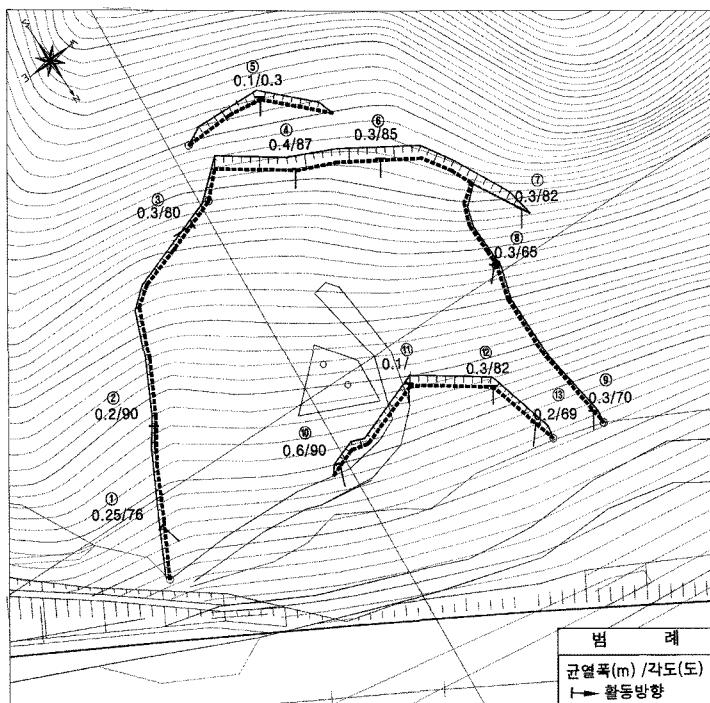
Fig. 2. The state of tension crack.

현재 육안으로 구별 가능한 균열면에 대해 균열폭, 단차, 발달방향 및 경사를 조사하였다. Fig. 2는 대상사면의 균열면 현황도를 나타낸 것이다. Fig. 2에서 보는 바와

같이 사면활동 토괴의 이동방향은 N19W~N95E 사이에서 여러 방향으로 나타나고 있으나 대표적인 사면활동 토괴는 N15E~N25E 범위 내에서 활동하고 있다. 그리고 균열폭은 0.1~0.4 m, 단차 0.1~2.0 m까지 위치별로 심한 차이를 보여주고 있으며, 활동면의 중심에서 양측 방으로 인장균열이 진행되고 있다. 한편, Fig. 3은 Fig. 2에 표시된 각각의 균열면에 대하여 폭과 단차 및 주향과 경사를 측정한 것이다.

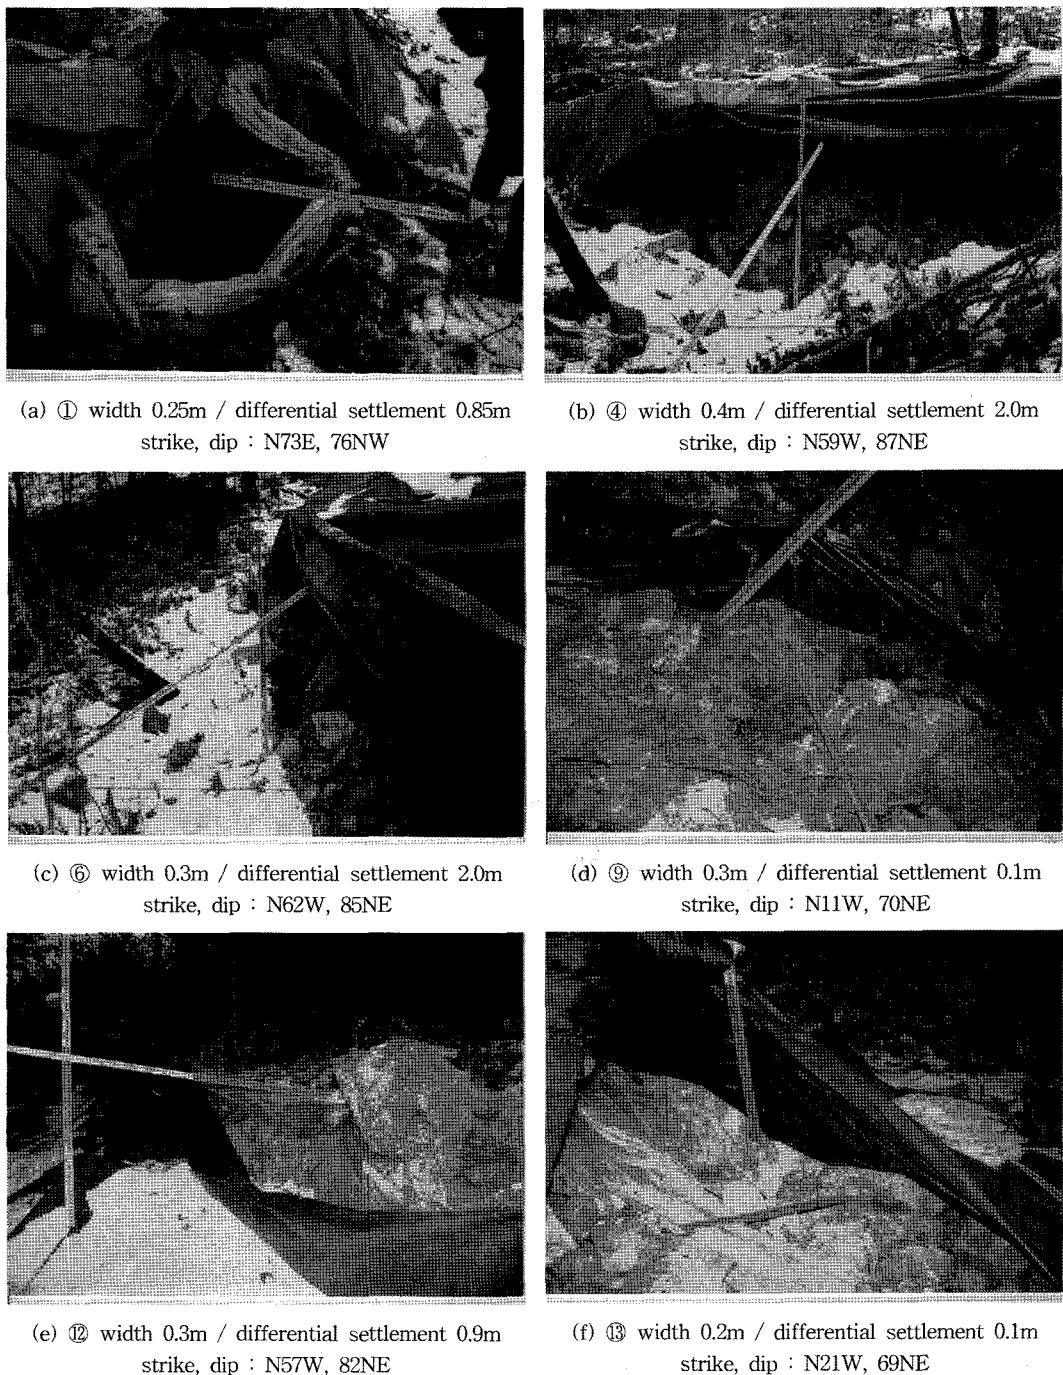
Fig. 3. The measurement of tension cracks.

활동토괴의 규모는 평면적으로 사면폭이 100 m, 사면 높이가 87 m로서, 전체면적은 약 $9,550 \text{ m}^2$ 정도임을 알

수 있다. 인장균열의 폭은 Crack 3의 경우 상부에서 30~40 cm 정도이며, 최대 단자는 2 m 정도이다. 그리고

측방으로는 소규모 골짜기를 중심으로 인장균열이 진행되고 있음을 알 수 있다.

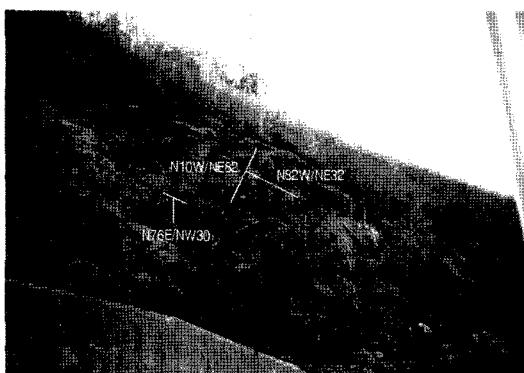
Fig. 5. Strike and dip on a rocky outcrop.

STA. No. 2+740 주변과 STA. No. 2+700주변의 노출된 암반을 대상으로 암반사면의 주향과 경사를 측정하였다. Fig. 5는 노출된 암반의 주향과 경사를 측정한 결과를 나타낸 것이다. 측정결과 주향은 N65-80W의 범위에 있으며, 경사는 20-45NE의 범위에 있는 것으로 조사되었다. 이를 결과를 정리하면 주절리의 방향은 N82/32NE이며, 사면의 방향과는 20° 정도의 차이를 갖는 것으로 나타났다.

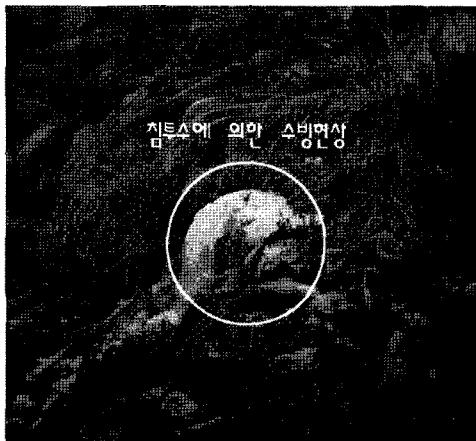
Fig. 6. Frozen water phenomenon.

한편, 대상사면에 대한 상세조사를 통하여 침투수의 유출 및 균열면의 현황을 파악하였다. 먼저 사면의 하부에서 침투수 유출에 의한 수빙현상이 발견되었다. Fig. 6은 수빙현상을 확대하여 나타낸 것으로, 침투수의 유출

과 함께 점토성분의 토사가 사면외부로 유출되는 현상도 관찰되었다.

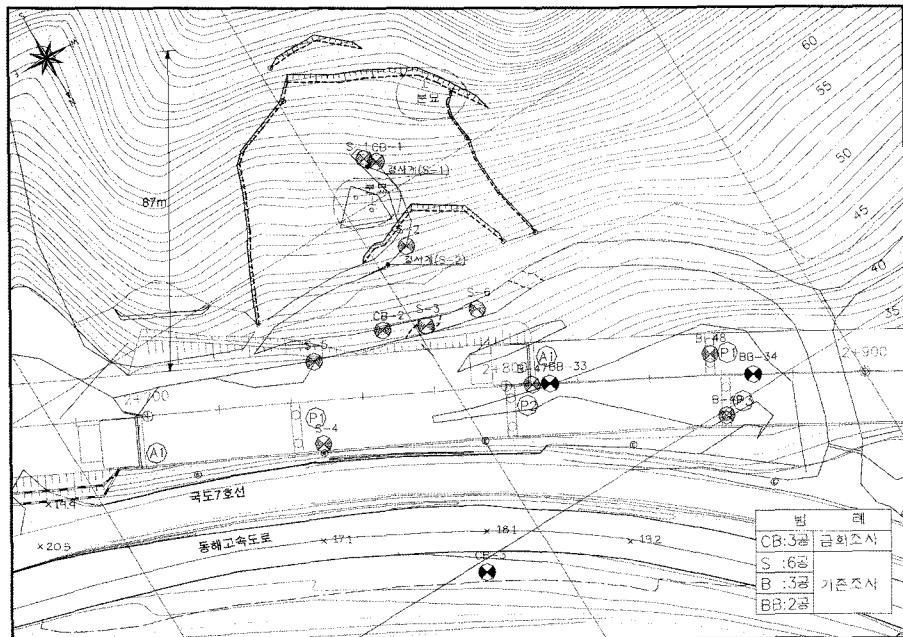
Fig. 7. Situation of boring log.

Fig. 7은 시추조사를 실시한 위치를 나타낸 것이다. 그림을 살펴보면 총 14공의 시추조사를 실시하였다. 시추조사를 통하여 지층분포현황을 파악하였으며, 실내시험을 위한 시료채취도 실시하였다. 그리고 1.5 m 깊이별로 표준관입시험을 실시하였다. 시추조사 결과 연구대상 지역의 지층은 상부로부터 봉적토층, 풍화잔류토층, 풍화암층 및 연암층으로 구성되어 있다. 이를 지층에 대한 특성은 다음과 같다.

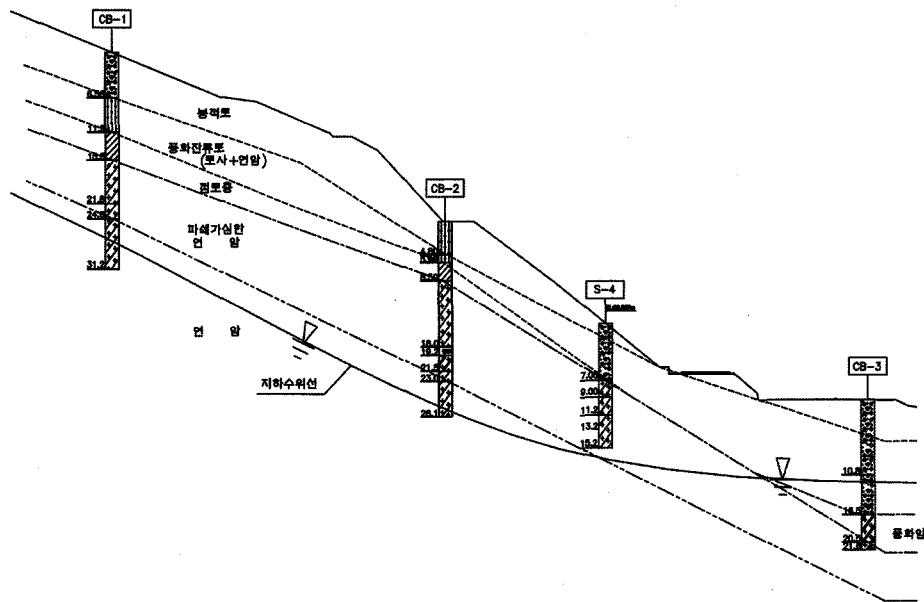
Fig. 8. Typical profile and geometry of slope.

앞 절에서 설명된 지형 및 지질특성, 지층구성, 지하수위 등을 토대로 본 연구에 적용될 대표단면을 선정하였다. 대표단면은 사면활동의 중앙부를 대상으로 하였다. Fig. 7의 지반조사 위치에서 사면상단부는 S-1 및 CB-1 위치, 사면중앙부는 S-2위치, 사면하단부는 S-3 및 CB-2위치, 도로시공구간은 S-4 및 CB-4위치에서의 시추조사결과를 토대로 하였다. 이상에서와 같은 시추조사 결

과를 토대로 대표단면을 선정하였으며, 선정된 대표단면은 Fig. 8과 같이 나타낼 수 있다.

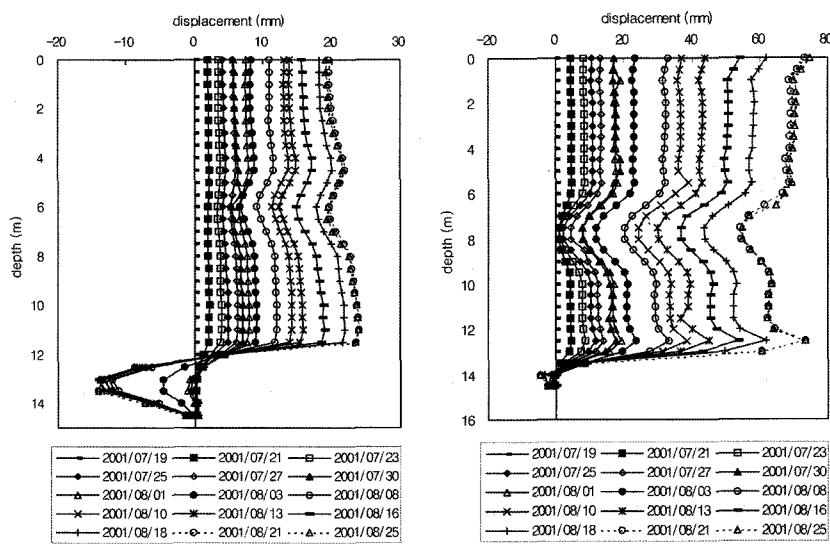
Fig. 9. Deformation of slope soils.

Fig. 9는 시간에 따른 사면지반의 거동을 나타낸 것이다. 그림에서 보는 바와 같이 시간이 지남에 따라 사면지반은 계속적으로 이동하는 것을 알 수 있다. 그리고 사면상단부인 S-1위치에서의 변위보다 사면중앙부인 S-2위치에서의 변위가 더 큰 것으로 나타났다.

Fig. 9(a)는 사면상단부인 S-1위치에서 사면지반의 거동을 나타낸 것이다. Fig. 9(a)를 살펴보면 지표면으로부터 약 12 m 아래의 위치에서 사면지반의 변위가 급속하게 감소되고 음의 값을 갖는다. 이러한 이유는 이 위치에서 사면활동이 일어났기 때문이다. 이 깊이를 사면활동깊이로 예상할 수 있다.

그리고 Fig. 9(b)는 사면중앙부인 S-2위치에서의 사면지반의 거동을 나타낸 것이다. Fig. 9(b)를 살펴보면 S-1위치에서와 마찬가지로 지표면으로부터 약 14 m 아래의 위치에서 사면지반의 변위가 급속하게 감소되었다. 따라서 이 깊이를 사면활동깊이로 예상할 수 있다.

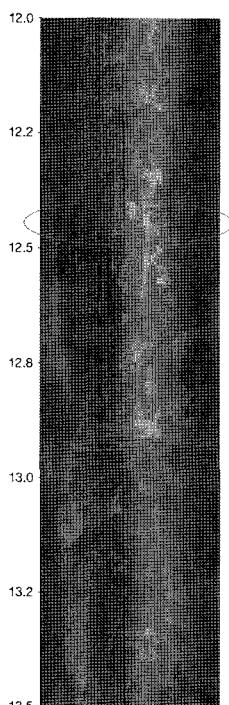
Fig. 10. Potential slip surface in clay layer.

대상현장의 사면활동깊이는 경사계 계측결과를 토대로 GL(-) 12-14 m 부근으로 추정할 수 있다. 지반조사 결과 GL(-) 12-14 m의 지층은 토사와 연암이 교호하는 풍화잔류토층으로서 함수비가 높은 점토층(CL)이 존재하는 것으로 나타났다. 그리고 Fig. 10은 BIPS를 이용한 추가조사시 관찰된 활동면으로 예상되는 깊이에서의 점토분포를 나타낸 것이다.

따라서, 대상사면의 경우 사면활동에 대한 주요원인 중의 하나는 내적요인인 지층구조에 의한 것이다. 즉, 상부 봉적토층은 강우시 침투가 용이 하며, 풍화잔류토층 가운데 GL(-) 12-14 m 부근에서 함수비가 높은 점토층이 존재하는 것으로 나타났다.

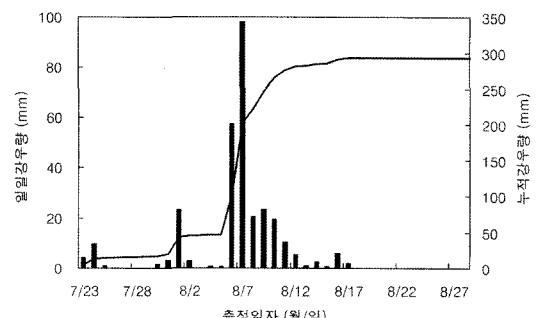
Fig. 11. Daily rainfall and cumulative rainfall in this area.

대상사면의 경우 사면활동의 주요원인중의 하나는 외적요인인 강우에 의한 것이다. 따라서 본 연구대상 지역에서도 지속적으로 강우기록을 조사하였으며, 이를 정리하면 Fig. 11과 같다. 이는 2001년 7월과 8월의 강우기록을 정리한 것이다. 산사태가 주로 발생되는 우기철에 측정된 것이다. Fig. 11에서 보는 바와 같이 7월부터 계속적으로 일일강우량이 증가하는 경향을 보이고 있으며, 8월 8일에는 98 mm로 조사 기간중 최대 강우량을 기록하였다.

본 현장의 경우 약 40일간의 조사 기간동안 일일강우량이 10 mm 이상인 경우는 7회, 20 mm 이상인 경우는 4회, 그리고 30 mm 이상인 경우는 2회가 발생되었다.

또한, 8월 5일부터 11일까지 계속된 강우에서 최대시간 강우강도는 8월 8일 16시에 13.5 mm로 기록되었고, 당일 최대시간 강우강도가 10 mm/hr 이상인 경우도 2회로 조사되었으며, 일일강우량도 98 mm를 기록하였다. 따라서 조사 기간동안 연구대상지역의 강우형태는 집중호우형으로 예상하였다.

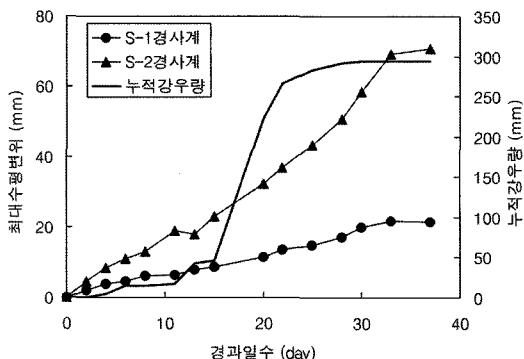
Fig. 12. The maximum horizontal deformation of slope soils according to cumulative rainfall.

Fig. 12는 누적강우량에 따른 사면지반의 최대수평변위를 도시한 것이다. Fig. 12를 살펴보면 누적강우량이 증가함에 따라 사면지반의 최대수평변위는 증가하는 것으로 나타났다. 그리고 누적강우량이 일정해지는 경우에는 사면지반의 최대수평변위도 수렴하는 것으로 나타났다. 따라서 누적강우량과 사면지반의 수평변위는 매우 밀접한 관계가 있음을 알 수 있다. 이를 통하여 산사태는 외적요인인 강우에 의하여 발생됨을 확인할 수 있다.

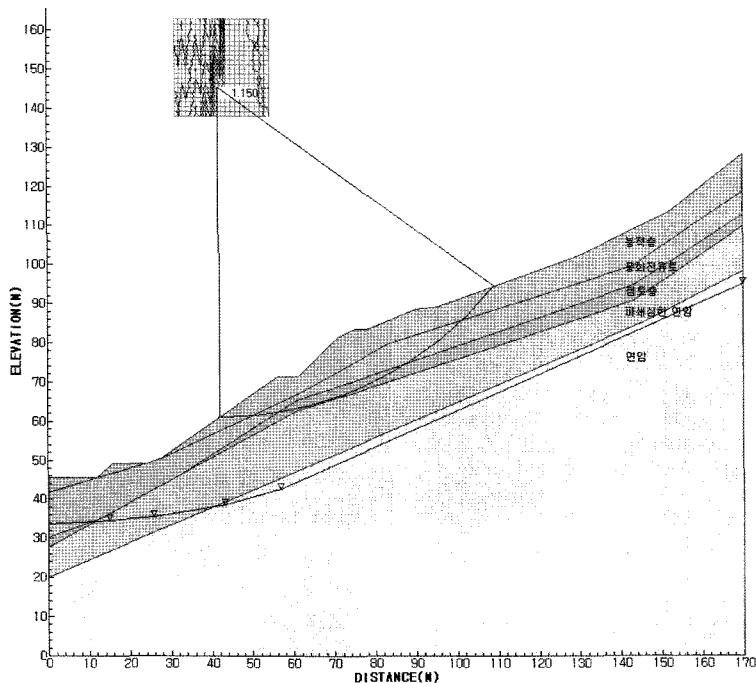
Fig. 13. The result of slope stability analysis at the present condition.

Fig. 13은 대상사면에 대하여 강우의 영향을 고려하지 않고, 현재의 지하수위 위치만을 고려하여 사면안정해석을 수행한 것이다. Bishop의 간편법을 적용하여 해석한 결과 최소사면안전율은 1.15의 값을 갖는 것으로 나타났다. 그리고 사면활동면의 발생 깊이는 현장계측을 통하여 측정된 점토층이 분포하고 있는 깊이와 일치함을 알 수 있다.

사면의 소요안전율은 대상지역과 규모, 구조물의 중요성 등에 따라 서로 다르지만 도로사면의 경우에는 일반적으로 1.1~1.5정도 범위의 사면안전율을 적용하고 있다. 만약 사면의 소요안전율을 1.3으로 가정할 경우 현재 대상사면은 안정성에 의문이 있는 것으로 판단된다. 현 상황에서는 사면활동이 발생되지 않더라도 강우 혹은 사면절개와 같은 외적요인에 의하여 산사태가 갑자기 일어날 가능성이 매우 큰 것으로 판단할 수 있다.

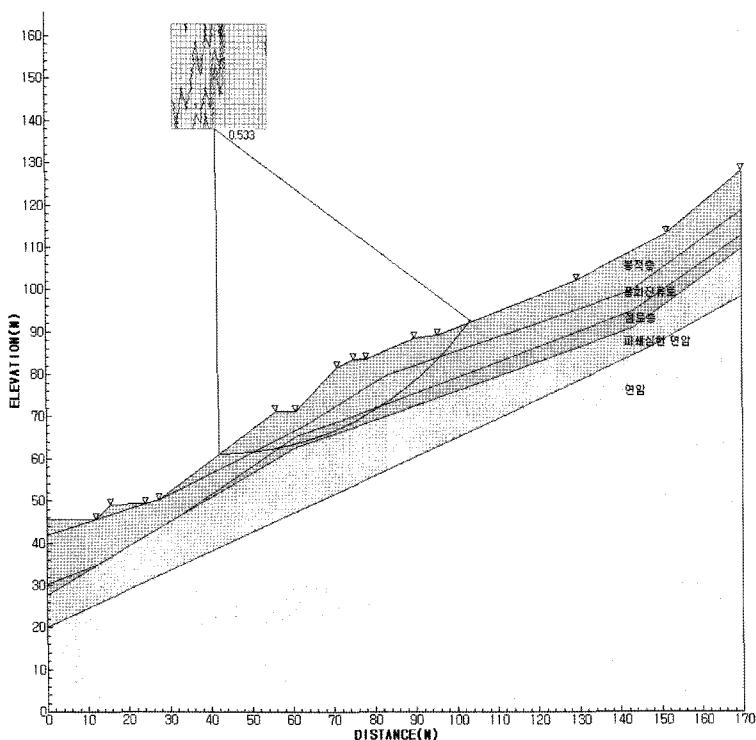
Fig. 14. The result of slope stability analysis considering the effect of rainfall.

한편, Fig. 14는 대상사면에 대하여 강우의 영향을 고려하여 사면안정해석을 수행한 것이다. 즉, 강우로 인하여 사면지반 내 습윤전선의 하강과 지하수위 상승이 동시에 발생되어 완전포화 되었을 경우를 가정하여 해석한 것이다. Bishop의 간편법을 적용하여 해석한 결과 최소사면안전율은 0.53의 값을 나타내므로 산사태가 발생될 것으로 예측할 수 있다. 사면안정해석 결과에서 보는 바와 같이 대상사면의 경우 강우시 산사태가 발생되는 것으로 나타났으며, 이는 현장계측결과와 일치함을 알 수 있다.
