도로 터널 시공중 발생한 붕락형태 분석 연구

이수곤¹ · 김낙영² · 전복현^{1*}

A Study on the Collapse Pattern of Road Tunnel under Construction

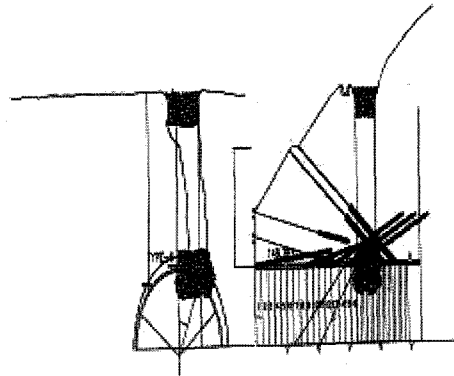
“A” 터널 붕락 현장의 경우는 갱구부의 자연환경 훼손을 최소화하기 위하여 절취면을 최소화하려는 최근 터널설계에 추세에 따라 가장 흔히 발생하고 있는 터널 붕락사례이다.

본 설계대로 강관보강형 그라우팅공법을 시공한 후 터널굴착을 진행하던 중에 갱구에서 15m 굴진한 지점에서 터널 강지보재 설치 후 슛크리트 타설 중에 천단부 부근에서 낙석발생이 진행되어 지표면까지 붕락부가 연결되었고, 붕락현황은 Fig. 7, 8과 같다.

Fig. 7. The present situation of collapse accident of “A” tunnel and reinforcement sketch.

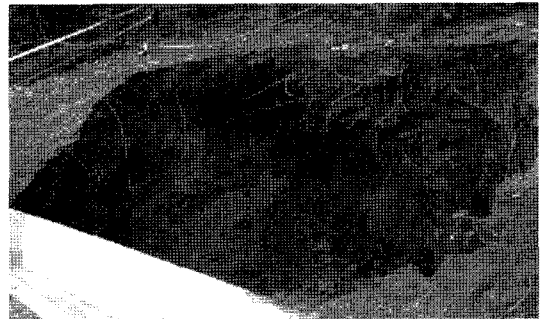
Fig. 8. “A” tunnel collapse shape.

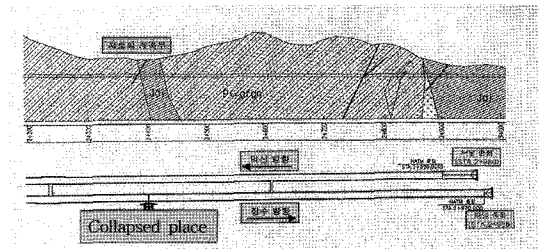
붕락구간에 대한 지질조사 보고서에 의하면 본 붕락구간은 다음 Fig 9, 10과 같이 계곡부에 위치하는 저토피구간이고 물리탐사 결과 일부 차별 풍화된 소규모 단층대가 존재하는 것으로 예상되어 지보패턴-F3로 설계되어 있었다.

Fig. 9. “B” tunnel in the shallow depth section.

장관찰기록에 의하면 붕락 발생구간에 인접한 전후 암반이 매우 양호한 구간이 전반적으로 분포하는 것으로 평가되어 지보패턴은 지보패턴-, 지보패턴-로 시공되었다. 또한, 붕락구간 직전의 막장면도 암질이 양호하고 압관정 결과에 따르면 암반등급은 1,2등급으로 양호한 것으로 평가되어 지보패턴을 변경하는 것이 적절하다. 본 붕락이 발생된 구간이 저토피구간(H=17.5 m)이고 계곡 부이므로 터널의 굴착에 따른 거동특성상 터널의 안정성을 저하시키는 경향 등을 고려, 지보패턴을 한 등급 낮추어 지보패턴-으로 관정후, 굴착 중 발파작업 종료와 동시에 터널 상부에서 붕락이 발생하였다(Kaser, 1980).

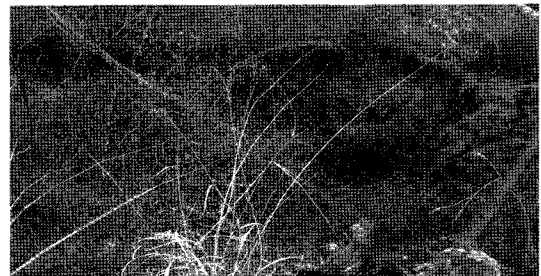
Fig. 10. Photograph of surface on the collapse tunnel.

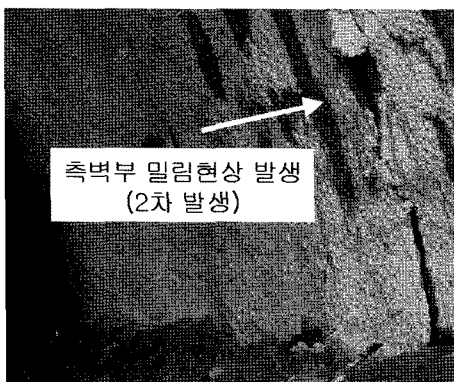
따라서 터널 굴착 초기에도 이러한 불리한 지질학적 특성을 고려하여 굴착에 따른 터널 안정성 확보를 위해 터널 갱구부에서 3월 강관다단을 120°, C.T.C 60 cm 간격으로 보강을 한 후, 굴착 작업을 수행하였다. 이와 같은 보강공법을 적용하여 약 20 m 굴진중에 Sta. 0+660 인접구간에서 Fig. 11과 같이 터널 막장면과 측벽부의 과도한 변형에 의한 밀림현상(밀림 폭 : 약 60 cm)과 갱구부 상부에서 인장균열이 수 개소 발생하였다.

Fig. 11. “C” tunnel Sta. 0+660 excessive displacement in the side wall.

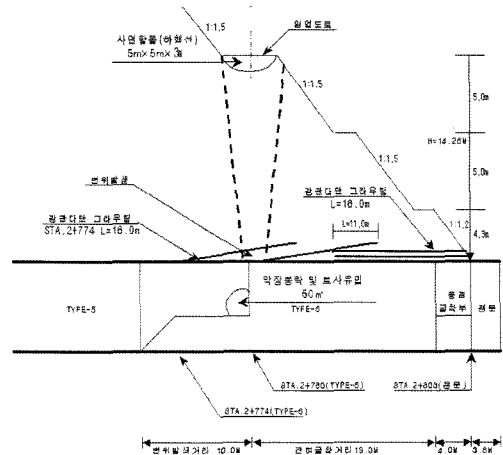
2+780)의 강지보 자리 굴착 후 강지보 설치 준비 작업 중 좌측 하단부에서 용수가 발생한 상태에서 기설치 된 강지보 및 슛크리트가 하중을 견디지 못해 막장붕락이 발생하였다. 이때 굴착은 Sta. 2+779 지점까지 굴착한 상태에서 터널 막장이 붕락되어 강지보의 파손과 약 50 m³의 토사가 유입되었으며 다음 Fig. 12, 13과 같이 터널 갱구부 사면이 함몰(5 m × 5 m × 2 m)되었다.

Fig. 12. “C” tunnel Sta 0+660 excessive displacement in the side wall.

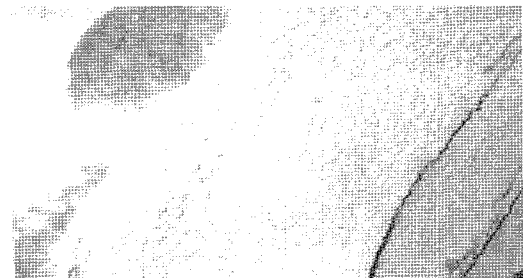
Fig. 13. The deformation of steel support.

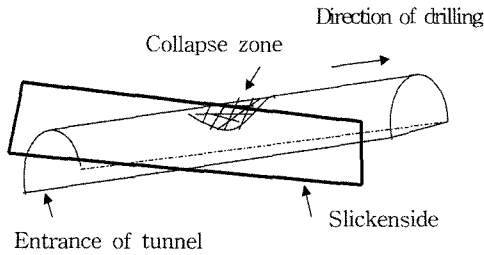
Fig. 20. The inclination 10° of slickenside in the collapse section.

도 상행선 터널 좌측상부에서 터널 방향과 10°각도로 교차되는 단층마찰면을 경계로 하여 지표에 균열폭 3 cm, 침하 20 cm 정도 발생되었다. 입구부 강관다단그라우팅공법이 적용된 17 m 구간에는 침하 및 균열이 발생치 않았다(Jeremic, 1991).

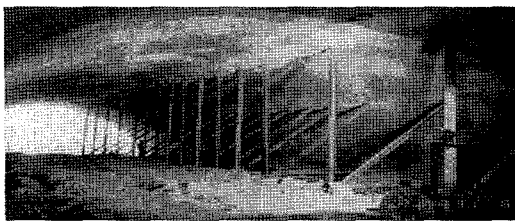
Fig. 21. Reinforcement inner tunnel.

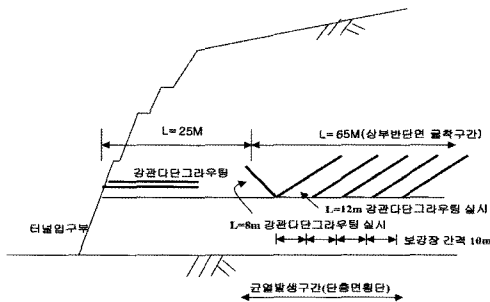
Fig. 22. The cross section of reinforcement in the collapse section.

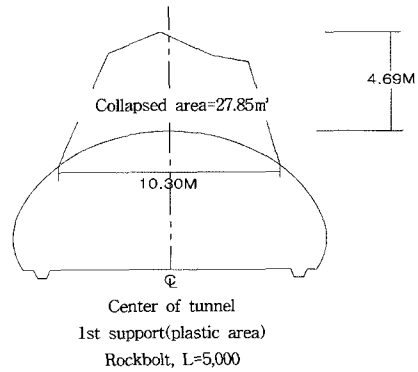
본 터널은 시추조사결과 붕락구간은 붕적층이 2.0 m 내외로 분포하고 터널심도까지는 흑운모화강암, 각섬석 화강암 등 일부구간을 제외하고는 전반적으로 보통~양호한 암반층이 분포한다. Fig. 23, 24와 같이 쉐기형태의 암반블럭이 급작이 붕락하였고 낙반수량 27.85 m³, 여굴 깊이 약 4.69 m, 폭 10.3 m 발생하였다.

Fig. 23. Cross section of wedge collapse.

7) 터널시공 중 붕락된 구간에 터널 안전성 확보를 위해 적용된 보강공법을 붕락 형태별로 요약하면 다음과 같이 구분된다. 가장 큰 피해가 발생하는 붕락형태인 지표면까지 함몰된 경우는 적절한 보강방법은 지표부에서 시멘트그라우팅, 터널 내에서 강관단단그라우팅 또는 FRP그라우팅 공법이 적용되는 경우가 적정하고 터널내 부분적인 암반블럭 붕락의 경우 에는 4m 길이 이상의 록볼트를 설치하고 반드시 붕락부위를 와이어 매쉬를 설치한 후 슛크리트로 붕락부위를 최대한 채워 터널행상을 이루도록 해야 콘크리트 라이닝 타설 후 지하수 등이 집수되어 누수가 발생하는 것을 방지할 수 있는 것으로 분석되었다.

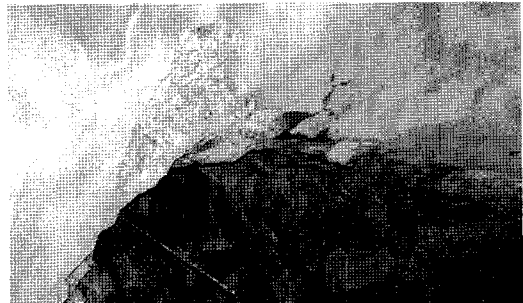
Fig. 24. Typical key block collapse.
