〈 기술논문 〉

모델 변천에 따른 가스터빈 1단 버켓의 손상경향 분석

Analysis of Damage Trend for Gas Turbine 1st Bucket Related to the Change of Models

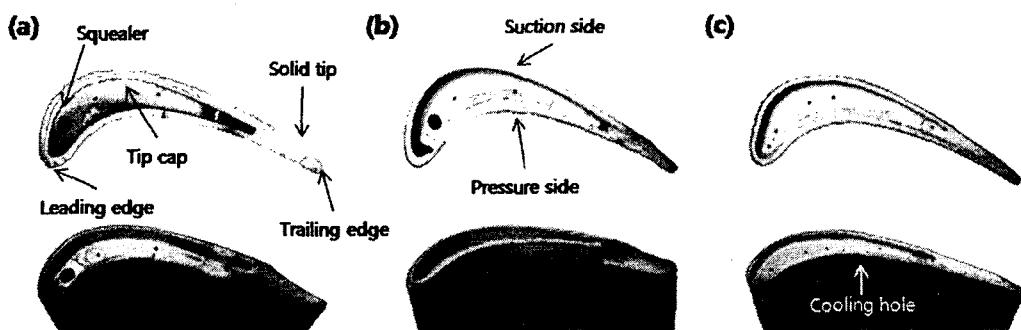
Fig. 1 Tip configuration and feature of bucket

버켓 압력측(Pressure Side)의 팁에서 축을 기준으로 반경 방향으로 균열(Radial Crack)과 트레일링 에지(Trailing Edge)의 산화부식은 버켓의 가장 심한 손상 형태중의 하나이다. Fig. 1은 모델 변천에 따른 버켓 팁의 형상 및 특징을 보여주고 있다. Fig. 1(a)은 MS7001F-Class 초기 모델로서 산화에 취약한 트레일링 에지의 솔리드 팁(Solid Tip) 구조를 하고 있다. Fig. 1(b)는 MS7001FA의 팁 형상으로서 압축기에서 초기된 냉각 공기가 공기 유입 구멍(Injection Hole)을 통하여 일부가 트레일링 에지 방향으로 흘러갈 수 있도록 팁 구조를 개선하였으나, 팁 부분의 산화부식 현상의 개선효과는 크지 못한 것으로 알려져 있다. 최신 모델인 Fig. 1(c) MS7001FA+e는 버켓 트레일링 에지를 솔리드 팁으로 다시 전환하는 대신 스크루

일러 텁(Squealer Tip)의 높이가 7mm에서 4mm로 줄어들었으며, 압력측의 텁 아래에 일정한 방향성을 두고 20개의 냉각구멍을 만들어 냉각 공기가 트레일링 에지 부분의 텁 온도의 감소는 물론 스퀴얼러 텁 내부에 코팅을 수행하여 텁 부분의 모재 온도를 낮추어 산화부식 속도를 감소시키고자 하였다. 이와 같은 모델의 변경에 따른 냉각 시스템 개선과 코팅 공정의 개선은 텁 부분의 산화부식 억제에 따른 텁부분의 균열이 텁 플레이트(Tip Plate or Tip Cap) 이하로 내려와 용접정비 기준치를 벗어나 폐기처분되는 것을 최소화 하였다.

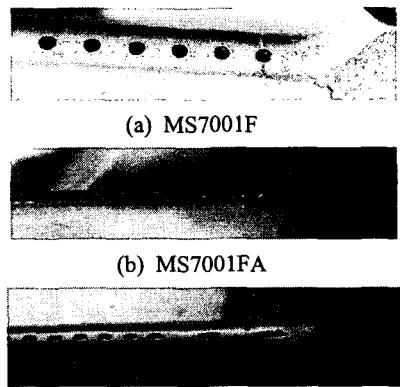
Fig. 2 Trailing edge configuration and feature comparison of models

버켓 트레일링 에지의 냉각 구멍 손상은 정비 과정에 중요한 폐기(Scrap) 처분요소로서 제작사에서 이를 지속적으로 개선하고 있다. Fig. 2(a)는 초기 트레일링 에지의 원형(Round Type) 냉각 구멍 구조를 보여주고 있으나, Fig. 2(b)의 MS7001FA와 Fig. 2(c)의 MS7001FA+, MS7001FA+e 모델로 변천하면서 점차적으로 타원형(Elliptical Type)으로 변형되었다.

초기모델인 MS7001FA는 트레일링 에지 원형 홀 주변의 균열은 다양한 위치와 형상으로 발생하였으나, Fig. 2(b) MS7001FA는 냉각 구멍과 플랫폼(Platform) 사이의 코너부위에 균열이 주로 발생하였다. 따라서, Fig. 2(c)의 MS7001FA+와 MS7001FA+e에서는 냉각 홀이 더 긴 타원형으로 변경하였다. 제작사에서는 이 부분의 손상이 지속적으로 발생하여 Fig. 3에서 보는 것처럼 트레일링 에지 언더컷(Undercut)을 실시하여 손상을 줄이고자 하였다. 또한, 지속적인 손상방지 및 수명연장을 위하여 그라인딩을 이용하여 컷백

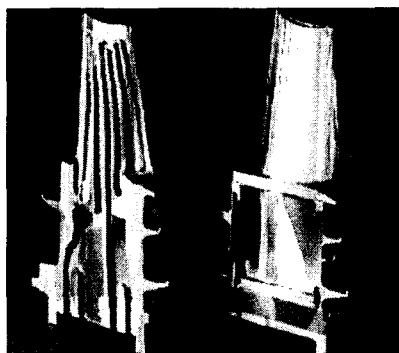
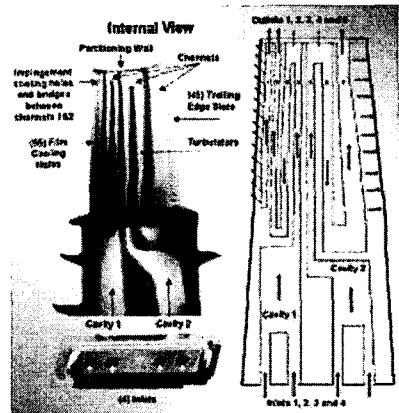
Fig. 7 Internal cooling system configuration of MS7001FA and MS7001FA+e model

Fig. 7(a), (b)는 MS7001FA와 MS7001FA+e 모델 버켓 내부의 냉각 시스템 구조를 보여주고 있으며, Fig. 7(b)로부터 MS7001FA+에서는 리딩 에지부에 샤워 헤드(Shower Head) 냉각방식이 새롭게 도입 적용되고 있다.

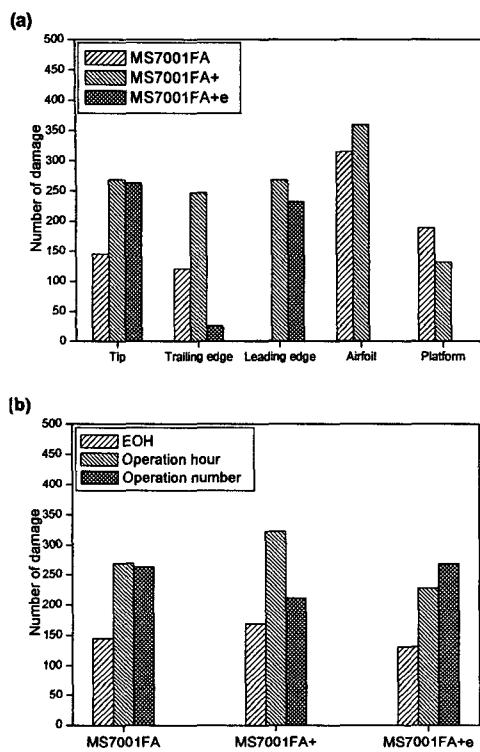
Fig. 13 Number of damage according to (a) position of bucket surface and (b) model type

는 과정중에서 다른 부분의 손상을 감소하였으며 텁부분의 손상으로 비중이 커져갔다. Fig. 13은 24,000시간 상당의 시간을 작동한후 부위별 손상을 모델별로 손상의 개수를 측정하여 나타낸 그레프로 Fig. 13(a)에 도시한 것과 같이 MS7001FA 모델은 에어 포일부에 결합 발생 빈도수가 320여건으로 많으며, 플랫폼에서는 190여 건과 텁과 트레일링 에지와 에어포일 부위에 310여건 이상으로 증가하여 모델 개선에 따른 감소효과가 없는 것으로 나타났다. 또한 MS7001FA+e에서와 같이 모델 변경에 따른 에어포일과 플랫폼에 전혀 손상이 나타나지 않았다. Fig. 13(b)는 24,000시간의 상당운전시간, 정상운전시간 및 기동정지횟수에 따라 가동시킨후 텁부분의 손상을 나타낸 것으로 일반적으로 MS7001FA와 MS7001FA+에서는 증가하나 MS7001FA+e에서는 다소 감소하는 경향을 보이고 있다. 이중에서 가스터빈에서 가장 중요한 손상요소인 기동정지횟수에 따라서는 단계적으로 증가하여 MS7001FA+e에서 최고를 이루고 있다. 상기 MS7001FA는 텁 손상이 전체손상을 18%를 차지하고 있으나, MS7001FA+e의 경우 54%로 크게 증가하였다.

특히, MS7001FA+와 MS7001FA+e 모델은 운전 중 플랫폼 이하(생크 및 도브테일) 부분의 손상을 줄이고자 냉각구멍과 통로를 가공하여 외부형상은 변경시켰으나, 플랫폼 윗부분인 에어포일과 텁부분은 똑같은 외형 구조를 가지고 있다. 따라서, 이곳은 단순히 코팅사양 및 방법만을 변경하여 손상을 줄이고자 하였다. Fig. 13(a)에서 보듯이 전체적으로 손상율이 줄어들었으며, 또한 MS7001FA+e 모델에서는 텁과 텁주변의 손상이 주류를 이루고 있다는 것을 알 수 있다. Fig. 13(b)에서 두 모델은 텁부분의 손상이 기동정지에 의한 것은 다소 증가하였으나, 상당운전시간이나 정상운전시간에 따른 것은 감소하였다. 이와 같은 것은 에어포일부의 코팅방법의 변경은 물론 텁부분의 코팅을 초기 적용하여 손상원인과 수량이 변경되어진 것으로 여겨진다.

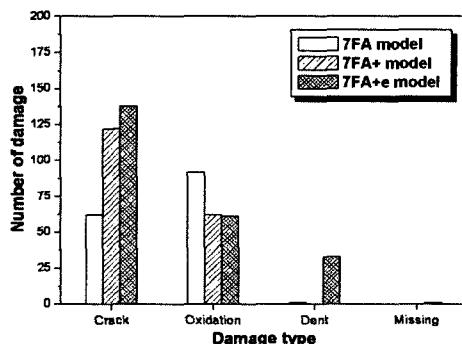
Fig. 14 Damage distribution according to position of Tip

일반적으로 가스터빈의 모델이 변천함에 따라 텁부위의 결함 발생빈도 비중이 증가하였다. 초기의 MS7001FA 모델의 가스터빈은 산화손상(Oxidation)이 제일 많이 발생하였다. 또한 손상중에는 60여건과 균열과 88여건의 산화가 발생하였으나, 찌그러짐(Dent)과 탈락(Missing)은 거의 발생하지 않은 것으로 나타났다. MS7001FA+와 MS7001FA+e 모델로 발전하면서 산화손상 발생량은 줄어든 반면에 균열 발생량은 상대적으로 증가하였다. 전체적으로 균열, 산화, 찌그러짐 및 탈락순으로 감소되어져 있는 경향을 알 수 있다. Fig. 14는 이와 같이 가스터빈 모델 변천에 따라 손상의 주 원인을 보여주고 있다.

(4) Fig. 14의 주요 손상원인에서와 같이 산화손상(Oxiadation)에 의한 손상도 많지만 부식 및 TMF 등과 같은 복합적인 원인에 의하여 크랙이 주원인 것을 알 수 있으며, 이것 역시 텁부분의 손상이 주류를 이루고 있는 것을 알 수 있다.
