태풍내습시 연안역의 침수재해를 야기시키는 해일·파랑에 의한 월류·월파 특성

강윤구 >>

삼성물산(건설부문) 토목사업본부 항만팀
수석연구원

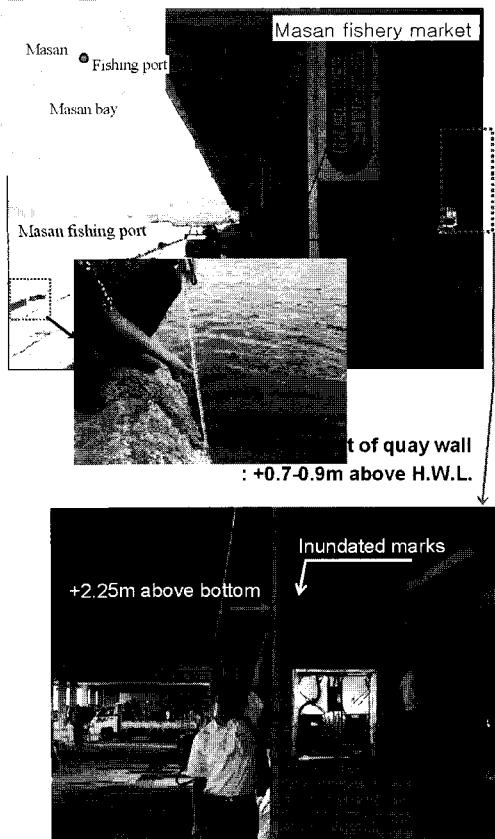
그림 3. Inundation at Masan fishery market

그림 3은 마산 어시장 공판장에서의 태풍해일에 의한 침수상황을 조사하고 있는 장면이다. 마산만은 전면에 섬이 많아 파랑의 발달은 기대하기 어렵지만, 만이 좁고 길어 해일에 의해 수면이 크게 상승할 가능성이 높은 곳이다. 공판장 전면 안벽의 천단고는 대조기 만조시(D.L.+2.0m)보다 0.7~0.9m정도 높으며, 공판장 내의 기둥에는 해일에 의한 침수흔적이 선명하게 남아 있으며, 모든 기둥에서 동일한

높이(바닥으로부터 약 2.25m)에 침수흔적이 존재하고 있었다.

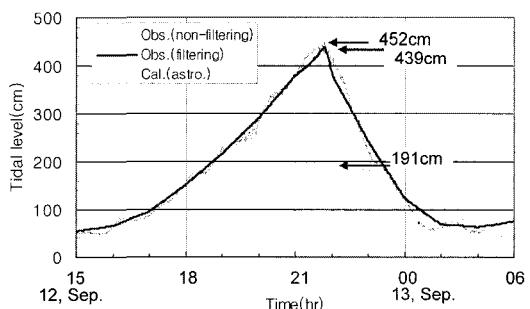
그림 4. Time variation of tidal level in Masan fishing port

그림 4는 마산어항 전면에 있는 검조소(그림 5)에서 관측된 조위 및 예측치(천문조)를 나타낸 것이다. 그림 중의 'non-filtering'은 1분간격의 조위 관측치로서 마산만에서 발생하는 부진동이 포함된 것이

며, ‘filtering’은 부진동을 제거한 값이다. 수위는 9월 12일 21:40경에 최대치에 달했다. 당일 계산조위(천문조)는 191cm이며, 수위는 부진동 포함시 452cm, 부진동 제거시 439cm까지 상승하였다.

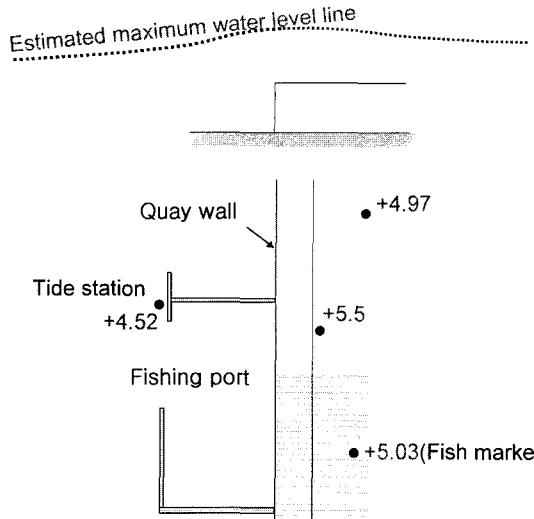
그림 5. Water Level around Masan fishing port

그림 5는 그림 3의 어시장 공판장 주변의 태풍해일에 의한 침수상황을 조사한 결과로서 침수를 유발시킨 최대 수위를 나타낸 것이다. 공판장 주변에서도 침수고가 D.L.+5.0m 내외로 공판장에서와 대체로 비슷한 양상을 나타내고 있다.

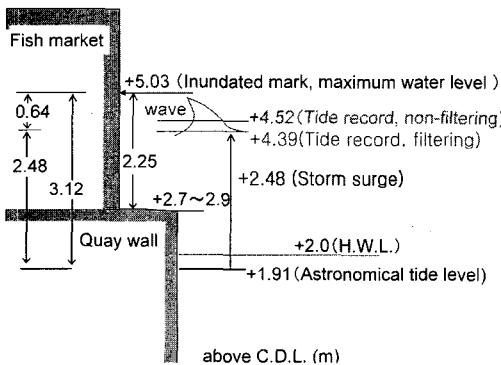
그림 6. Water level induced by overflow/overtopping at Masan fishing port

그림 6은 조사결과 및 당시의 마산어항 검조기록을 중심으로 태풍해일에 의한 해일고 및 실제 침수(월류) 높이를 나타낸 그림이다. 태풍에 의한 해일은

일반적으로 만내 부진동을 제외한 조위로부터 산정하고 있기 때문에 이곳에서의 해일은 +2.48m이다. 육지 측의 침수는 기둥에 남은 침수흔적으로부터 알 수 있듯이 해일 뿐만 아니라 만내 부진동이 포함된 파랑에 의한 높이까지 나타나기 때문에 이 곳에서의 수위상승은 +3.12m에 해당한다. 마산어항에서의 발생 파고가 그다지 크지 않은 것을 감안하면 이 같은 어느 정도 타당성이 있는 것으로 판단된다. 즉, 마산 어시장 공판장에서는 당일 조위(H.W.L)보다 상승한 수위의 약 80% 정도가 해일에 의한 것임을 알 수 있다.

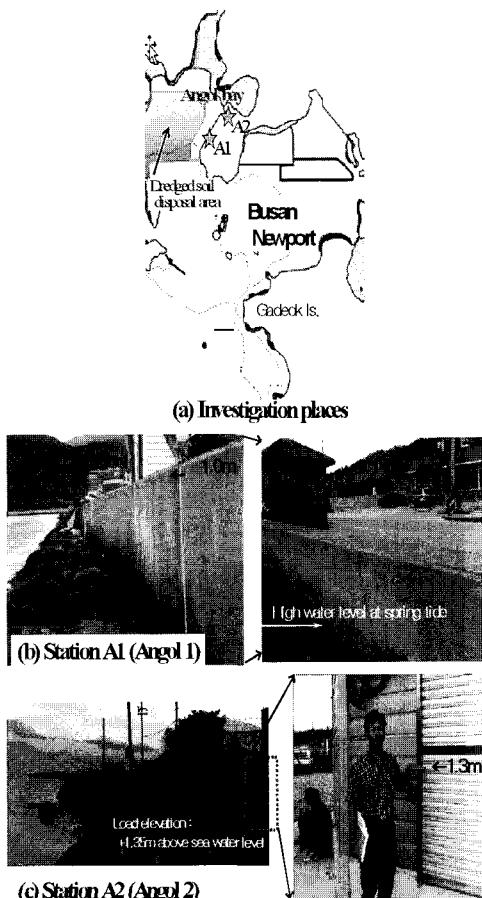
그림 7. Inundation around Angol Bay

그림 7은 안골만 지역에서의 조사위치와 각 지점의 침수상황을 나타내고 있다. 지점 A1은 안골만으로 진입하는 입구쪽이며, 지점 A2는 안골만의 안쪽에 위치하고 있다. 이 지역은 부산신항 개발을 위해 외해쪽에 방파제가 2개소 축조되어 있다. 안골만의 좌측은 준설토사 투기장 호안이 축조되어 있어서 지점 A1부근은 수로의 형태를 하고 있다.

먼저, 지점 A1의 배후에는 횟집이 다수 위치해 있으며, 태풍 매미내습시 피해상황을 현지인(한 횟집 주인)으로부터 청취한 내용을 정리한 것이다. 호안은 천단고가 대조기의 만조시보다 대략 1m정도 높은 상태로 되어 있으며, 대조기 만조시 호안 배후도로의 낮은 곳은 바닷물이 고인다고 한다. 해일에 의한 침수상황에 대해서는 당일 20시 30분에서 21시 경(만조 1시간-30분전) 우측차 뒷바퀴(그림 7(b) 중의 원안 자동차) 부근에서 월류한 해수가 0.5m까지 차올랐다고 증언하였다. 이 정도의 침수고는 대략 호안의 천단고에 해당한다. 이후 (현지인이 피난하였기 때문에 정확한 침수 높이는 확인할 수 없으나) 가게의 유리창이 파손되고 가게 내부까지 침수되었다. 즉, 이후 계속적으로 해일에 의한 수위상승이 발생했을 것이며, 수위상승은 최소 1m 이상으로 추정할 수 있다.

다음으로 지점 A2에서는 주민의 증언과 도로변의 초목이 시들어 있는 것을 근거로 하여 정리한 것이다. 태풍 당일 침수흔적이 나타난 높이는 그림 7(c)의 우측 사진 중에 나타낸 지점으로서 도로의 인도에서 1.3m정도의 높이이다. 조사 당일의 조위는 대략 1.3m정도로 추정되며, 해수면과 도로의 인도와의 고저차는 1.35m정도였다. 이 지역의 태풍 당일의 천문조위(계산조위)를 D.L.+1.8m로 보면 태풍 당일 해일에 의한 침수 높이는 약 D.L.+3.95m정도로 추정된다.

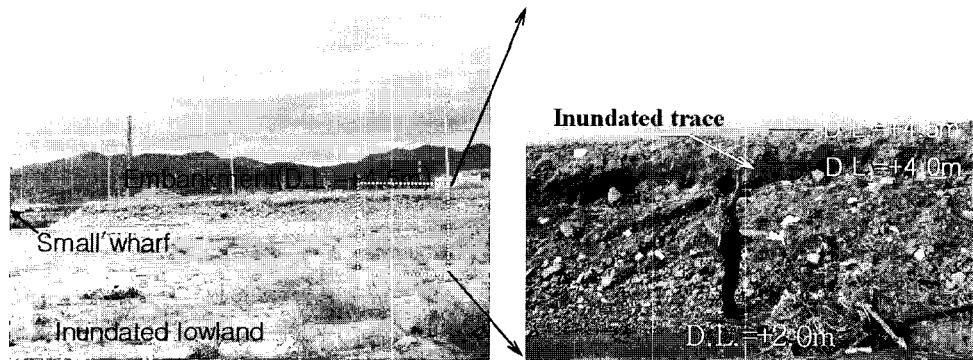
그림 9. Inundation at station S1

그림 9는 해안초소 배후의 저지대 침수상황을 나타낸다. 침수원인은 후술할 호안에서의 월파(월류)와, 그림 8에서 보여준 서측의 물양장으로부터의 유입에 의한 것으로 판단된다. 이곳은 물이 차서 언덕에 패인 흔적이 선명하게 남아 있다. 이 패인 흔적(D.L.+4.0m)은 호안을 월류한 이후의 파랑작용에 의한 것으로 볼 수 있다(파고 작음).

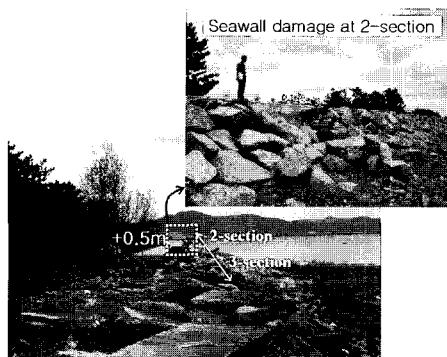
그림 10. Seawall damage at the east of station S2I

그림 10은 해안초소에서 동쪽으로 바라 본 호안의 피해상황으로서 3공구 호안은 호안 천단부가 반파된 상태였다. 2공구 호안은 이미 천단고를 0.5m정도 증고 및 보강한 상태였기 때문에 3공구 호안에 비해 피해는 작았지만, 호안의 전면사면에 부분적인 파손이 보였다. 단, 배후에 월파(월류)에 의한 흔적이 많이 보였던 점으로 미루어 이곳에서도 월파(월류)현

상이 발생한 것으로 추정된다.

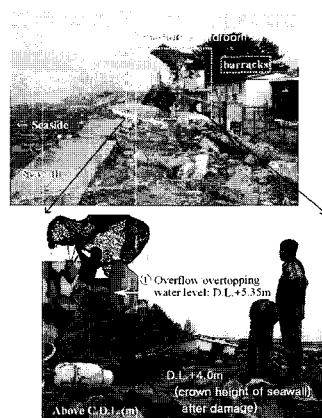
그림 11. Overflow/overtopping water level at station S1 of seawall

그림 11은 해안초소 부근의 재해 상황과 태풍내습 시 이 초소에 피신하여 당시의 월파(월류)상황을 직접 체험한 당사자(체험자)로부터 당시의 상황에 대해 청취하고 있는 모습이다. 체험자는 태풍내습 당일 20시부터 22.5시까지 2.5시간동안 피신하였다. 그 시간에는 이미 어두워졌고 공포감에 휩싸였던 상태에 있었기 때문에 파랑작용에 의한 수위가 어느 정도였는지는 명확하게 볼 수가 없었지만, 사진에서 보여준 바와 같이 초소는 해안 측이 벽체이고 측면이 트인 상태였기 때문에 초소 안에서의 수위의 변화에 대해서는 충분히 느낄 수 있었다고 한다. 사진 중의 수위는 주기적으로 초소 벽을 넘어 들어온 물이 배수된 상태의 수위(D.L.+5.35m)에 해당된다. 이로부터 월류(월파)에 의한 수위는 파손전의 호안

천단고(D.L.+4.1m)보다 1.25m 높은 상태였던 것으로 추정할 수 있다.

또한 초소 뒤쪽에 있는 막사는 태풍당시에 방문이 잠겨있었는데, 나중에 확인한 결과 방안에도 물이 찬 흔적이 선명히 남아 있었다고 한다. 이 때 방안에 물이 찬 높이는 방바닥(파손전의 호안 천단고와 비슷)에서 0.5m 높은 위치였다. 이런 상황으로부터 호안에서 10~15m정도 떨어져 있던 막사 위치에서의 침수 수위는 호안 천단고보다 0.5m 정도 높은 D.L.+4.6m 정도였을 것으로 추정된다.

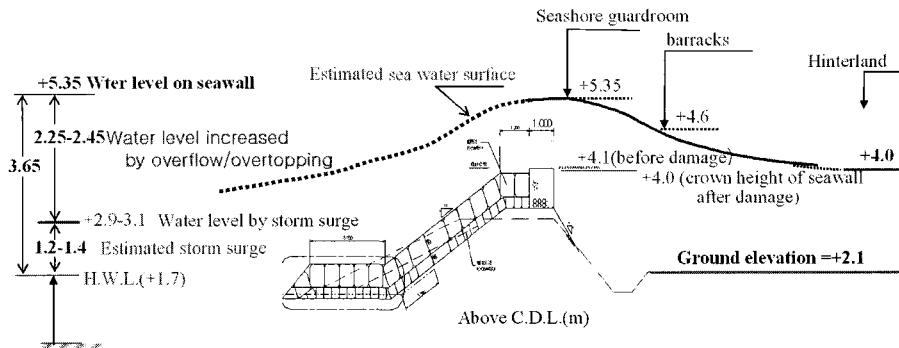
그림 12. Sketch on water level change induced by overflow/overtopping around seawall

이상의 상황을 종합하여 보면 신호지방산업단지 호안에서 월류시의 수위, 호안의 천단고 및 초소를 측량한 지반고 자료를 바탕으로 호안 월류시의 수위 상태는 그림 12와 같이 도식화 할 수 있다. 이곳 전면 해역에서의 해일(조위편차)은 1.2~1.4m정도(Kawai, et al., 2005)로 추산되기 때문에 호안에서의 수위는 해일에 의해 상승한 수위보다 2.25~2.45m정도 더 상승한 것으로 추정할 수 있다. 즉, 이 곳에서는 당일 조위(H.W.L)보다 상승한 수위 중에서 약 65% 정도가 파랑에 의해 발생했음을 알 수 있다.

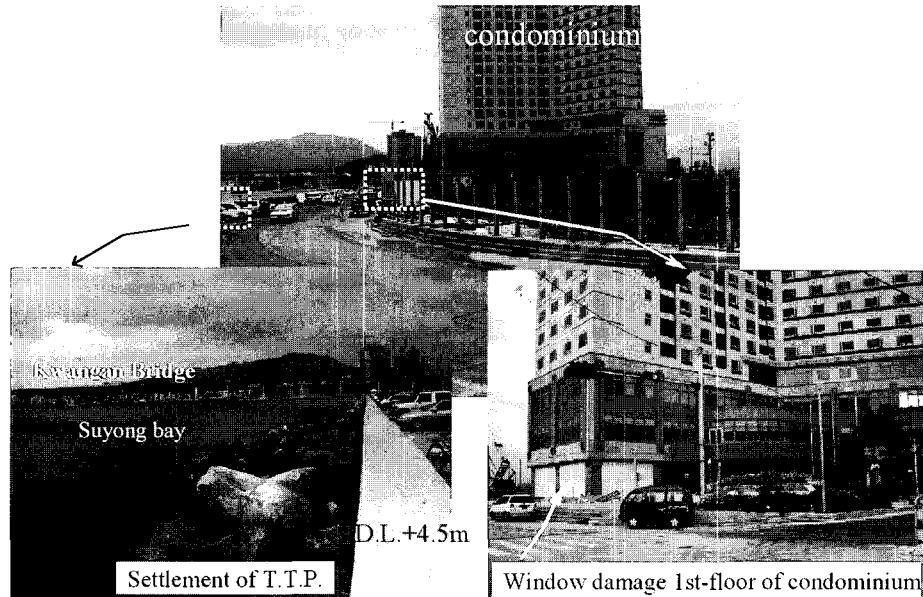
그림 13. Damage around Hana-condominium

그림 13은 수영만에서 태풍피해를 특히 많이 입은 수영만 동측의 매립지 호안주변의 모습을 나타내고 있다. 이 지역은 부산시가 수영만 동측을 매립하기

위하여 전면에 호안을 축조하여 조성한 곳으로 호안에서 20~30m정도의 거리를 두고 콘도가 위치해 있고, 그 주변은 아직 공사 중에 있었으며, 당시 뉴스 보도 등을 통해서 많이 알려진 해상호텔이 인접해 있다.

당시의 피해상황을 살펴보면 D.L.+4.5m의 호안을 월파한 수괴에 의해 호안배후가 침수되었고, 특히 콘도 1층의 유리가 파손되었다. 또한 당시(20시경) 호안배후의 도로를 통행하던 차량이 2블록 정도 떨어진 내륙부까지 떠밀려 가는 등 주차하고 있던 차량 뿐만 아니라 인근 공사장의 사무실용 컨테이너가 떠밀려 가는 등의 피해가 발생했다. 또한 태풍에 의해 호안 전면부의 T.T.P 피복석의 천단고가 0.6m 정도 침하하였다(낚시하는 주민의 증언).

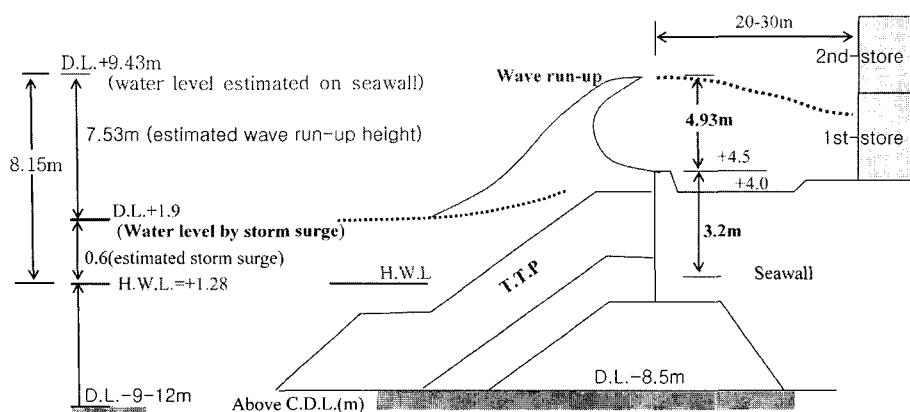
그림 14. Sketch on the water level change induced by wave overtopping around the seawall at Suyong bay

또한 태풍 내습 시의 해일 및 파랑 추산(Takayama, et al., 2004)에 의하면, 수영만 외해 측의 해일은 약 0.6m정도, 파고는 6~7m(주기 15초)로 추정되고 있다. 이상의 상황을 바탕으로 당시의 월파상황에 대한 추정치를 그림 14에 나타내었다. 호안에서 월파(월류)에 의한 수위는 해일보다 7.5m정도 더 상승한 것으로 추정된다. 여기서 파랑에 의한 쳐올림 높이는 한국항만협회(2000)의 '쳐오름 높이'에 의해 산정한 값이다. 즉, 이곳에서는 당일 조위(H.W.L)보다 상승한 수위(8.15m) 중에서 파의 쳐올림에 의한 상승(7.53m) 비율이 약 90%정도로서 대부분 파의 쳐올림에 의해서 수위가 증가했음을

알 수 있다.

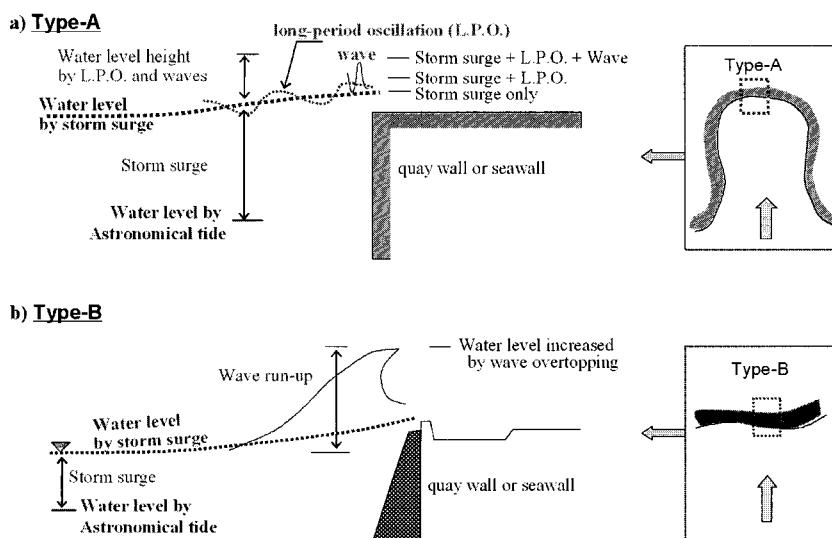
그림 15. Schematic representation of overflow/overtopping pattern on seawall/quay wall

풍해일 내습시 호안 혹은 안벽부근에서 나타나는 월류(월파)에 의한 수위증가 현상을 종합하여 보면, 그림 15에 나타낸 바와 같이 두 가지 패턴으로 분류하여 그 특징을 정리하면 다음과 같다.

- a) Type-A: 만내에 위치하여 파랑의 영향이 작은 호안(안벽)의 경우에서 나타나는 현상으로서, 마산 어시장, 안골 2의 지역이 여기에 해당한다. 이런 경

- 호안(혹은 안벽)에서의 월류(월파)수위는 대부분 해일(조위편차)에 크게 영향을 받는다.
- 호안의 천단고가 낮은 경우에는 대규모 침수 피해를 동반한다.
- 특히 만 안쪽에서는 해일이 외해측에 비해 상당히 커진다.
- 현재 수치계산으로도 상당 수준까지의 예측이 가능해지고 있다.
- 다만, 침수피해 저감을 위해서는 해일에 대한 정보 뿐만 아니라 부진동에 대한 정보가 추가로 필요하고, 파랑의 발생규모에 따라서는 발생파고에 대한 정보가 필요하다. 예를들면, 마산 어시장의 경우 당일 예보조위(천문조위) 보다 상승한 수위 중에서 해일의 비율이 약 80% 정도이고, 나머지 20%는 부진동 및 파랑에 의한 것으로 나타났다.
- Type-B: 호안에 파랑이 직접 작용하게 되는 개방형 해역에 위치한 호안(안벽)에서 나타나는 현상으로서, 신호와 수영의 경우가 여기에 해당한다. 이런 경우에 나타나는 특징은 다음과 같이 요약할 수 있다.

- 월류(월파)수위는 해일보다는 파랑에 의한 쳐올림에 크게 영향을 받는다.
- 파랑의 작용에 의해 구조물 파손이 발생할 수 있다.
- 해일뿐만 아니라 파랑에 대한 정보가 중요시 된다. 예를들면, 신호의 경우 호안에서의 수위증가는 파랑에 의한 비율이 65% 정도이고, 나머지 35%정도가 해일에 의한 것으로 나타났다. 수영만의 호안에서는 수위증가의 90% 정도가 파랑에 의해 상승하였다.
- 이런 경우, 월류(월파)시의 수위상승을 정확에 예측하기는 아직 어려운 상황에 있으며, 해일과 파랑을 동시 고려할 수 있는 수치계산 기법의 개발이 필요하다. 혹은 별도의 수위상승고를 추산할 수 있는 간이 지표마련이 시급하다.
