## 용융탄산염연료전지(MCFC) 스택의 1200시간 운전 후 분리판 채널부 표면 열화 분석 및 연구

조 계 현\*

영남대학교 신소재공학부

Study of Corrosion and Post Analysis for the Separator Channel of  
MCFC Stack after Cell Operation for 1200 hours

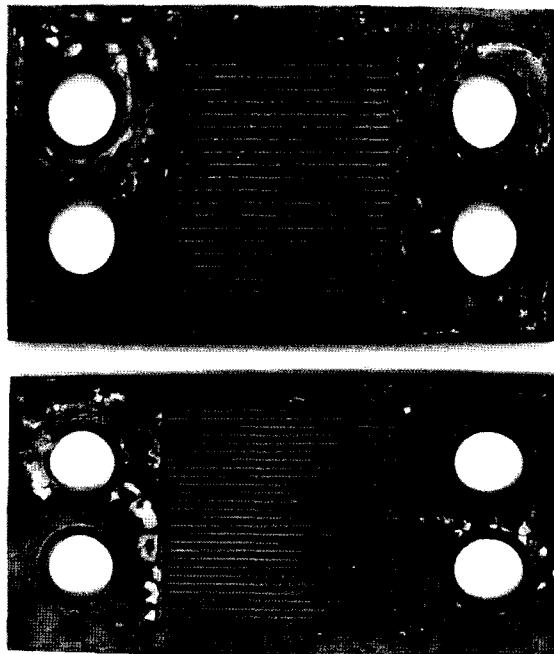
Fig. 1. Photographs of separator plate after cell operation for 1200 hours.

먼저 분리판을 기계 가공하여 세척한 후에, 그림 1에서처럼 카메라를 이용하여 전체적으로 anode 부분과 cathode 부분을 사진으로 기록하였다. 이러한 부분 중에서 전체적으로 전형적인 부식 부분을 그림 2에서처럼 A, C, G, I 영역을 Cathode channel로 B, F, H, J를 Anode channel로 하여 CM-15

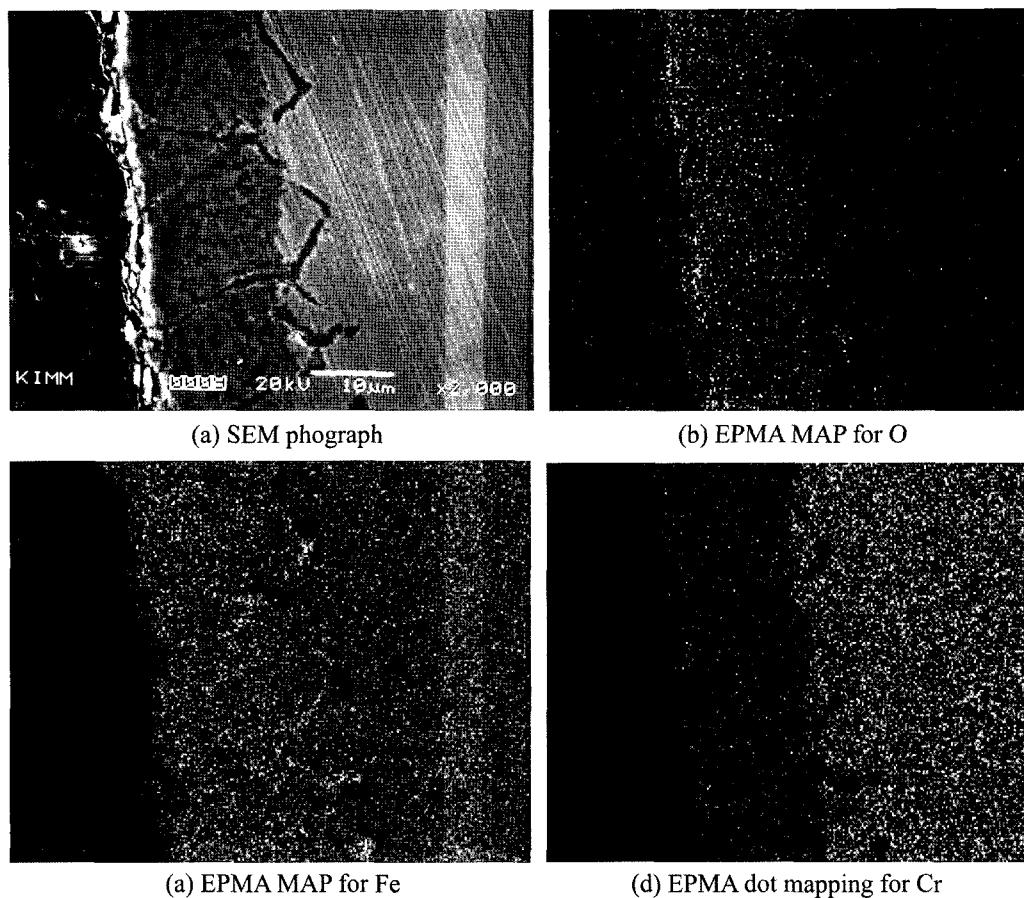
Fig. 3. SEM micrographs and EPMA dot mapping of cross section for Region ① of cathode channel G.

그림 3(a) 및 그림 4(a)에서는 cathode channel G 영역에서의 부식 후 표면단면 조직사진을 자세히 관찰할 수 있는데 조직사진에 표시된 바와 같이 우선 영역 ①, 영역 ②에서는 결정 입계를 따라 부식이 진행되는 입계부식의 진행을 명확하게 관찰할 수 있었다. 이러한 형태의 부식진행은 영역 ①에서 전체에 나타나는 입계부식 정도가 영역 ②에서는 부식층 형성이 이중으로 되어 있는 것을 그림 4(a)에서 관찰할 수 있고, 산화물층의 외각에 존재하는 충은 다공성이며, 산화물 내에 균열이 진행되어 곧 spallation이 진행될 수 있는 상황의 산화물층 조직 사진이다. 또한 두 개의 다른 산화물층 계면 사이가 더 커지는 현상을 나타내고 있는 것을 알 수가 있고, 영역 ③에서는 이 과정이 더욱 진행되어 전체의 결정립이 없어지는 과정으로 진행되는 마지막

가장 전형적인 성분분석 데이터인 그림 3(b)-(d)에서 보여진 바와 같이 G 부위의 집전체(STS) 접촉 부분 영역 ①에 전체적으로 Fe, Cr, oxide 층을 형성하고 있다. 이 경우에 제일 외각층의 산화물층은 주로 Lithium Ferrite로 추정이 되고 있으며, 미량의 Ni 층도 존재하고 있다. 일반적으로 산화물층에는 부동태 피막인 Cr oxide가 부식을 억제하는 효과를 가지고 있기 때문에 제일 바깥에 주로 형성이 된다고 보고되고 있으나, 본 시편의 경우 초기 단계에는, Fe의 용융염에 의한 용해과정과 결정 입계면을 따라 진행되는 산소의 이동이 빨라서 Fe oxide 층을 만드는 것으로 보인다. 이러한 내용은 초기의 용해과정의 부식 진행과정에 산화층 연구에서 나타나 있다<sup>10,11)</sup>. 이러한 Fe-산화층은 용융탄산염에서 서서히 용해가 이루어지면서 lithium ferrite를 형성하게 되고 용융탄산염에 용해속도가 적은 산화물로 진행이 되어가는 것을 알 수가 있다. 표면전체에 남아있는 전체 산화층의 두께는 27 μm 정도이며 그림 3(a) 및 그림 4(a)에서와 같이 crack 또는 입계부식에 의한 부식흔적을 발견할 수 있었다. 입계부식의 계면간 폭은 1~1.5 μm 정도이다. 또는 이 경우에는 산화물층이 충분히 커져서 기지금속과의 접착력이 감소하여 spallation 현상이 일어나기 전의 용해와 산화물 형성을 통한 산화물 성장단계로 해석할 수 있을 것이다. 여기에서 grain을 따라 성장하고 있는 crack 또는 입계부식의 흔적이 발견되는 이유는 앞에서 설명한 입계부식에 의한 입계에서의 용해통로로 보여지고 있는데, 이 통로를 따라 산소의 이동이 원활하게 되어 부식을 촉진시킬 것이다. SEM 사진으로부터 시편 표면에 대량의 Fe oxide가 이 바깥 층에 분포되어 있고, 소량의 Cr 및 Ni 산화물이 안 층에 분포되어 있는 것을 알 수 있

다. 여기에서 Fe oxide는 주성분이 위에서 언급한 바와 같이  $\text{Li}_2\text{Fe}_3\text{O}_5$ 이므로 용해 및 산화의 장벽으로 작용하지 못할 뿐만 아니라 전해질 속으로 떨어져 나간 후 새로 생성된 표면에서는 용해가 더욱 활발히 진행될 것이다. 그러나 STS 316L의 산화물인 경우 Fe oxide 층의 두께가 다른 경우와 비교하여 가장 얇고, 그 바로 아래층에는 존재하는 상대적으로 높은 Cr 함유량을 보이는 치밀한 Cr oxide는 기질 구성 원소들의 외부로의 확산 장벽으로 작용하므로 부식 속도가 상대적으로 낮게 나타난다.  $\text{Li}_2\text{Fe}_3\text{O}_5$ 가 생성되는 과정을 아래와 같이 표시할 수 있다.

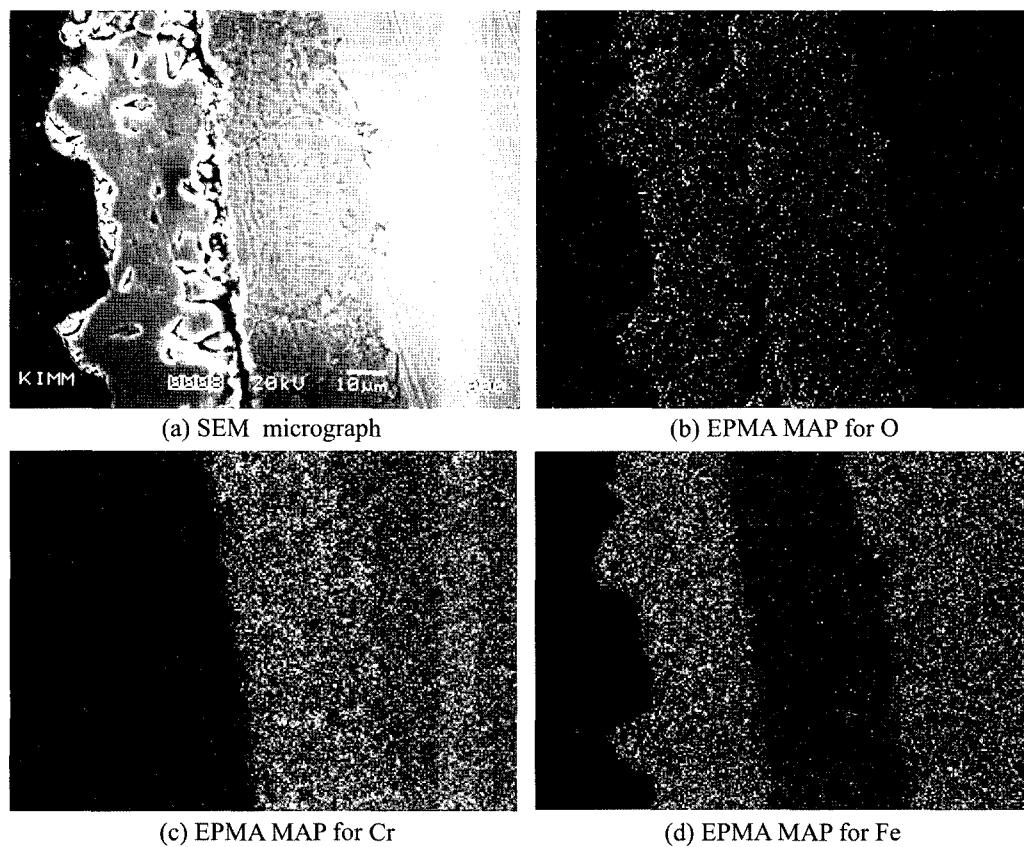
Fig. 4. SEM micrographs and EPMA dot mapping of cross section for Region ② of cathode channel G.

분리판 G 부분의 집전체에 닿지 않은 부분(②)에서도 Fe oxide 층(lithium ferrite)과 Cr, Ni oxide 층이 구분될 수 있었다<sup>18)</sup>. 전체 두께는 약 65 μm에 이르고 Fe oxide 층은 22~36 μm 정도이며 Cr, Ni oxide 층은 30~36 μm이다. Fe oxide 층에서는 중앙에 void를 발견할 수 있고 Cr, Ni oxide 층과의 경계를 구분할 수 있는 crack을 발견할 수 있다. 이러한 void와 crack으로 인해 어느 순간 Fe oxide 층이 떨어져 나가는 spallation 현상이 일어날 것으로 사료된다. Cr, Ni oxide 층은 집전체에 닿은 부분에 비해 crack의 크기가 상대적으로 작고 또한 조직이 상대적으로 치밀함을 알 수 있다. 이것은 Fe 존재량이 상대적으로 적음에 기인되고 Fe oxide 층은 다공성 조직을 나타내고 있다.

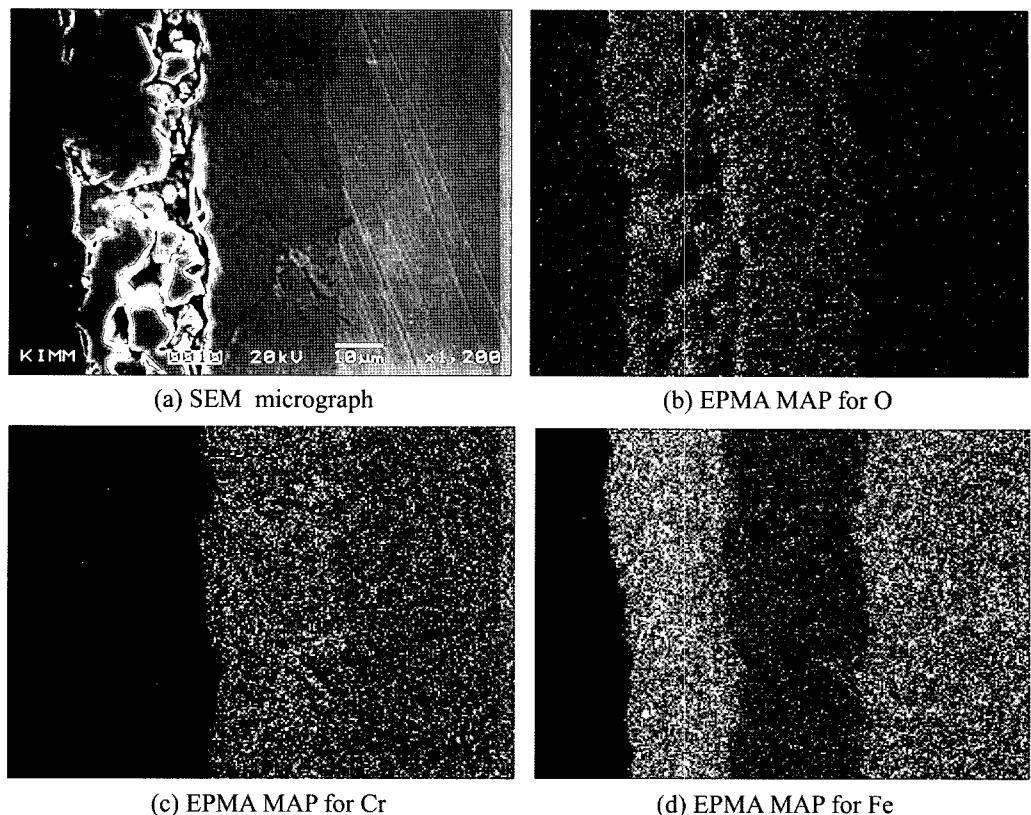
Fig. 5. SEM micrographs and EPMA dot mapping of cross section for Region ③ of cathode channel G.

그림 5(a)와 5(d)에서 보여진 바와 같이 분리판 G의 채널 통로 부분(③)에서도 실제로 가스가 공급되어 흐르는 부분이다. 전체 산화층 두께는 약 60 μm이고 전항 부분(②)의 경우와 마찬가지로 Fe oxide 층과 Cr, Ni oxide 층으로 구성되어 있으며 Fe oxide 층이 약 30 μm 정도이고 그 밑에 Cr, Ni oxide 층이 약 30 μm까지 존재한다. Fe oxide 층은 전체적으로 유사하나 void와 crack이 훨씬 발달해 있고 표면방향으로 많이 진행된 상태이며 어떤 부

분은 Fe oxide 층이 떨어져 나갔음을 알 수 있다. 따라서 시간이 흐르면서 이 Fe oxide 층이 완전히 떨어져 나아갈 것으로 볼 수 있을 것이다. 반면 Cr, Ni oxide 층은 부분(②)의 경우보다 훨씬 치밀하고 crack의 발달정도가 미약함을 알 수 있다.

분리판 G의 ①, ②, ③의 경우를 비교해 보면 ①에서는 Fe oxide 층을 발견할 수 없으나 crack이 상당히 발달해 있고 ②, ③의 경우 Fe oxide 층과 Cr, Ni oxide 층으로 나타나고, Fe oxide 층은 기공 크기가 ③보다 훨씬 크며 산화층 일부가 떨어져 나간 것을 알 수 있다. 그러나 Cr, Ni oxide 층은 ②의 경우 crack이 더 심하고 ③은 상대적으로 치밀한 oxide 층을 형성하고 있다. 결국 Fe oxide 층은 부동태 피막의 역할을 하지 못하는 다공성 구조를 나타내고 일정시간 경과 후 떨어져 나가고 산소는 crack이나 입계부식 장소를 따라 확산하여 계속 산화가 일어남을 볼 수 있다.

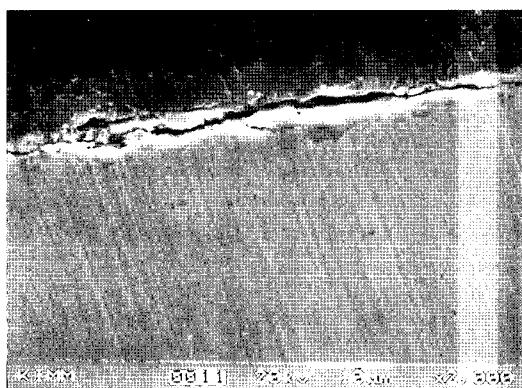
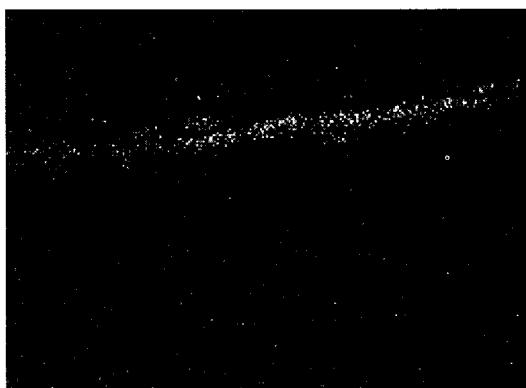
Fig. 6. SEM micrographs and EPMA dot mapping of cross section for Region ① of anode channel H.

그림 6(a)와 6(b)의 SEM 사진은 산화층을 분석한 사진으로서, 분리판 anode channel H의 집전체(Ni)에 닿은 부분(①)은 산화층이 약 5  $\mu\text{m}$  정도이다. 표면에서부터 미량의 Cr oxide 층, Fe oxide 층, Cr oxide 층, 기지 순으로 분포한다. Cr oxide 층과 Fe oxide 층을 따라 crack이 나타났고 Cr oxide 층은 약 2  $\mu\text{m}$  정도이고 Fe oxide 층은 약 3  $\mu\text{m}$  정도로

서 부식의 정도가 심하지 않는데 이는 접촉으로 인한 용융염 분위기를 벗어남에 기인하리라고 볼 수 있을 것이다.

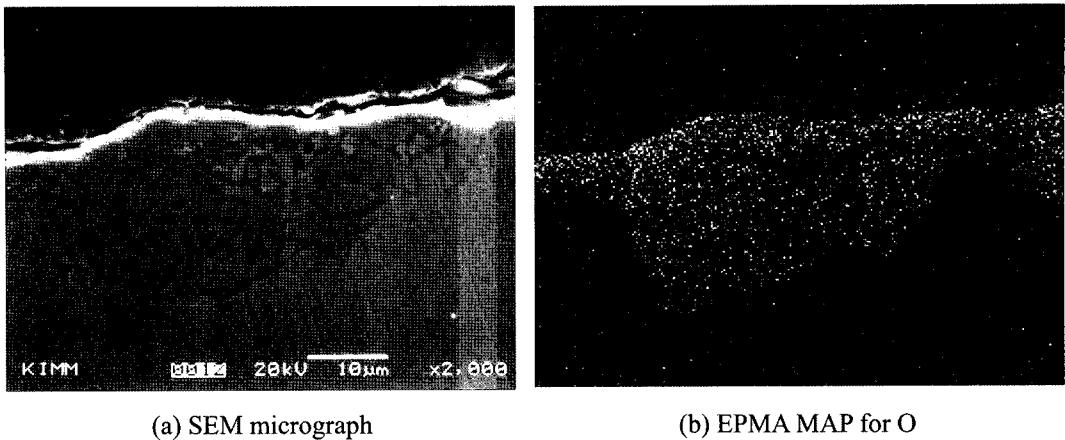
Fig. 7. SEM micrographs and EPMA dot mapping of cross section for Region ② of anode channel H.

또한 그림 7(a)와 7(b)는 채널부 사진으로서, 분리판 Anode channel H의 집전체에 닿지 않았던 부분(②)은 Fe oxide가 표면에 미량 존재( $2\text{ }\mu\text{m}$ )함을 알 수 있다. 그 밑으로 최대  $17\text{ }\mu\text{m}$ 까지의 Cr oxide 층이 존재하고 이 층 내에서 Ni oxide 층이 관찰된다.

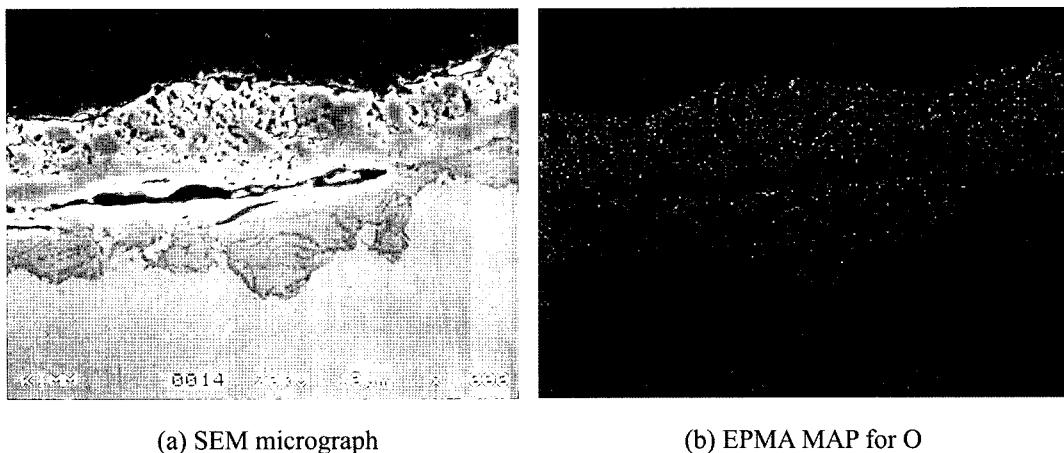
Fig. 8. SEM micrographs and EPMA dot mapping of cross section for Region ③ of anode channel H.

Anode channel 영역은 B, F, H, J 부위에서 관찰할 수가 있었는데, B 부위에서 SEM 사진을 관찰한 결과는 다음과 같다. 영역 ①에서는 cathode 영역에서보다 부식의 진행속도가 빨라서 입계 부식이 진행되어 가는 과정으로 grain 크기가 다양하고 결정립의 전체의 형태가 마치 부식의 활성태영역에 존재하는 것과 같이 나타나고 있다. 영역 ②에서는 전체적으로 부식이 상당히 진행된 전면부식을 확인할 수 있었다. 그림 8(a)와 8(b)는 아노드채널부 SEM 사진이다. 주로 영역 ③ 부분으로 굉장히 넓은 형태의 부식에 의한 물리적인 힘볼 부분이 관찰되었는데, 이것은 기체가 내부로 유입되면서 약한 부위에서 급속히 부식된 erosion 부식으로 상당한 부분을 차지함을 알 수 있고 예칭형태(전면부식)의 부식도 확인할 수 있다.

분리판 Anode channel H의 통로 부분(③)은 24~52  $\mu\text{m}$ 의 전체 산화층을 형성하고 표면에는 다공성의 Fe oxide 층이 19~28  $\mu\text{m}$  층이 이루고 있으며 Cr oxide 층은 10~24  $\mu\text{m}$  정도의 두께다. 두 경계층 사이에 큰 crack 또는 void가 생겼고 그 폭은 3  $\mu\text{m}$ 에 이르고 있다. Crack 발생의 원인은 입계부식 경로에 의한 부식산물 또는 고온에서의 hydrogen attack에 의해 생긴 void가 성장하여 생긴 것으로 사료된다. 결국 이 crack의 더욱 성장하여 oxide층이 떨어져 나가는 것으로 사료되며 그림 1에서와 같이 표면 손상을 보여주고 있다. cathode의 경우에는 Fe, Cr oxide 경계지점에서 많은 기공과 crack을 볼 수 있으나 anode에서는 표면에 많은 기공이 나타나며 산화층의 경계에서 큰 crack이 존재한다. 산화의 진행이 상대적으로 미약한 곳은 Fe oxide 층과 Cr oxide 층이 서로 밀착되어 있고 비교적 조밀하나 crack으로 성장할 가능성이 있는 void가 관찰된다. Ni은 Cr 영역에 고르게 분포하고 있으며 전체적으로 석출이 되지 않은 형태로 존재하고 있다..

다른 영역에서도 전체 부식층 두께는 10~30  $\mu\text{m}$ 에 이르고 있다. Fe oxide 층은 약 4  $\mu\text{m}$  정도이나 동일한 영역의 또 다른 지역과 비교시 산화층 간의 밀착력이 강한 것을 제외한 대부분의 Fe oxide 층이 떨어져 나갔음을 알 수 있다. 광학 현미경, SEM 관찰시 anode 채널부분에서 가스 흐름에 의한 erosion 형태의 부식을 확인할 수 있었는데 바로 이처럼 떨어져 나간 부분이다. Cr oxide 층은 10~25  $\mu\text{m}$ 를 보이고 있고 표면 가까이 crack이 존재한다.

channel 부분과 정도의 차이는 있지만 거의 비슷한 부식형태에 의한 손상을 보여주고 있으며 영역 ①의 경우에는 입계 부식이 일어남을 볼 수 있었고 영역 ②의 경우는 전체적으로 부식이 상당히 진행된 활성태 부식을 볼 수 있다. 그리고 특별히 영역 ③에서는 pitting과 erosion 형태의 부식이 진행되었음을 확인 할 수가 있었다. 여기에는 gas의 흐름에 의한 물리적 마모작용과 부식이 결합된 부식과 동시에 용융염에 의한 용해와 산화의 복합부식의 형태를 나타내고 있음을 알 수가 있었다. 이 경우에 erosion pit에 의한 부식 깊이가 18~24 μm 정도를 나타내고 있었다.
