페놀수지로 몰딩된 바이메탈식 서모스탯의 발화위험성

The Hazard of Ignition on the Bimetal Type Thermostat Molded by Phenol Resin

한국화재안전연구소 박영국 · 서울지방경찰청 과학수사계 이승훈*

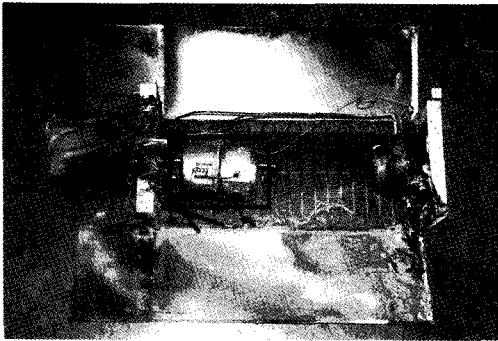
Figure 1은 화재가 발생한 냉온수기를 분해한 사진으로서, 냉온수기 내측의 연소형태를 나타낸 것이다. 냉온수기는 상단부분의 냉수탱크가 설치된 부분에 단열재인 스티로폼이 있으며, 상단의 덮개부분이 플라스틱 재질로 구성되기 때문에 발화개소에 관계없이 냉수탱크가 설치된 부분의

Figure 1. 화재가 발생한 냉온수기 내측의 연소형태.

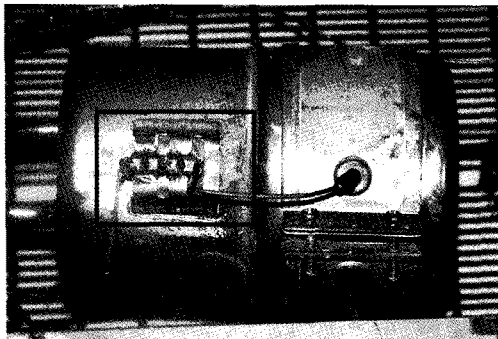
Figure 2는 Figure 1의 □부분에 설치된 온수탱크의 연소형태를 나타낸 것이다. 히터는 밴드형 히터가 사용되었으며, 온수탱크 전면 상단부분에 바이메탈식 서모스탯 2점이 설치되어있다. 온수탱크에는 단열재가 설치되는 경우도 있지만, 근래의 제품에는 단열재가 없는 것이 더 많다.

Figure 2. Figure 1의 □부분, 온수탱크 및 바이메탈식 서모스탯의 연소형태.

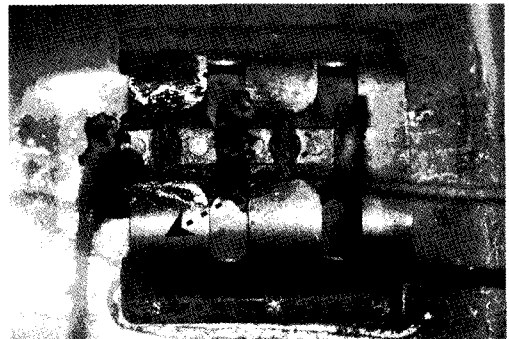
Figure 3은 바이메탈식 서모스탯 2점의 연소형태를 나타낸 것이다. 하단부분에 설치된 바이메탈식 서모스탯으로부터 연소상승된 형태가 식별된다. 열경화성 수지는 열가소성 수지에 비하여 연소로 인한 열변형이 작기 때문에 발화원인으

로 작용한 바이메탈식 서모스탯이라도 외부에는 열변형 형태가 크지 않다는 점에 주의가 요구된다.

Figure 3. Figure 2의 □부분, 바이메탈식 서모스탯에서 식별되는 연소상승형태.

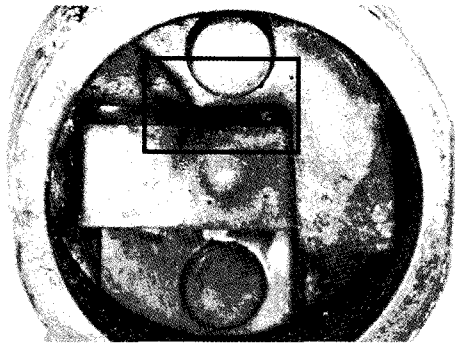
Figure 4는 바이메탈식 서모스탯을 분해한 사진으로, 가동접점의 모서리 부분에서 국부적인 탄화형태가 식별된다. Figure 4와 Figure 5의 x-ray 사진, Figure 6의 분해사진으로부터 알 수 있는 바와 같이 바이메탈식 서모스탯은 외측에 비하여 내측의 열변형 형태가 심한 상태이며, 특히 가동접점의 모서리 부분의 몰딩부분은 국부적으로 탄화되어 도전성을 띠고 있으며, 전극 부분에서 전기적 용융흔이 식별된다.

냉온수기의 연소형태, 바이메탈식 서모스탯의 내측이 외측에 비하여 탄화 및 연소정도가 심한 상태인 점, 바이메탈식 서모스탯 내측의 가동접점 모서리 부분에서 식별되는 국부적인 탄화형태 및 전기적인 용융흔이 식별되는 점, 동 가동접점 모서리 부분 주위의 페놀수지 몰딩부분이 국부적으로 탄화되고 도전성을 띠는 점 등으로 보아, 바이메탈식 서모스탯 내측의 가동접점 모서리 부분과 고정접점 단자간에서 발생한 트래킹으로 인한 전기적인 발열 및 용융 등으로 바이메탈식 서모스탯의 페놀수지 몰딩부분이 착화되어 발화에 이른 것으로 판단된다.

Figure 4. 바이메탈식 서모스탯 내측의 형태(국부적 탄화형태).

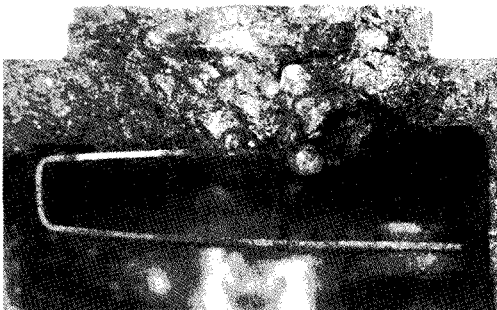
Figure 6. Figure 4의 □, Figure 5의 □부분, 국부적 탄화형태 및 용융형태.

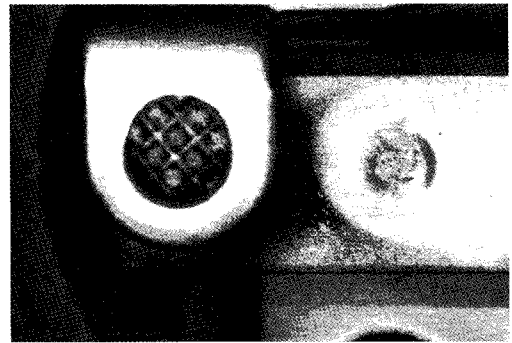
시료에 비하여 5만회 동작한 시료에 그을음의 부착정도가 상대적으로 심하게 나타나는 것을 알 수 있으며, 1만회와 5만회 동작한 시료 모두가 가동접점과 고정접점 주위 부분에 그을음이 집중적으로 부착된 상태이다.

Figure 10. 시료A, 1만회 동작한 상태의 접점부분 주위의 상황.

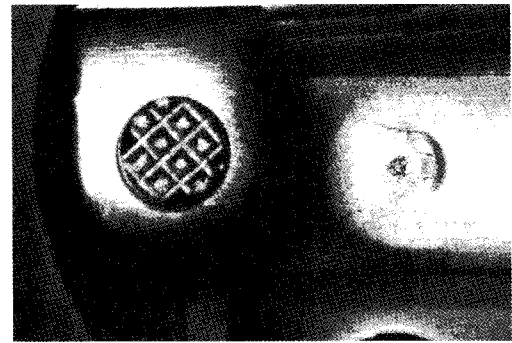
Figure 11. 시료A, 5만회 동작한 상태의 접점부분 주위의 상황.

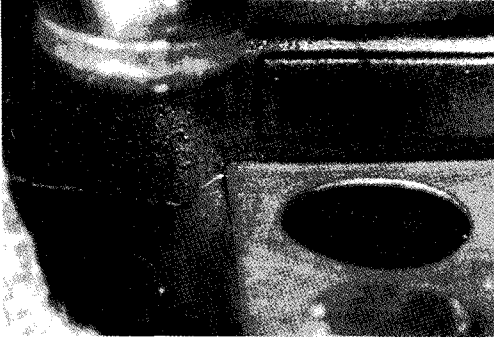
Figure 12. Figure 10의 일부, 가동접점 모서리 부분 주위의 형태.

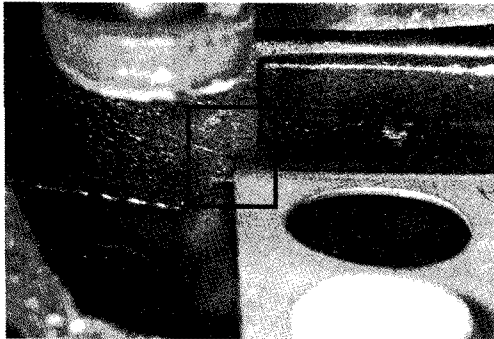
Figure 13은 시료A의 가동접점 모서리 부분을 확대한 사진이다. 사진의 □부분은 Figure 5의 □부분과 동일한 부분이다. 사진에서 알 수 있듯이 가동접점 모서리 부분은 페놀수지의 몰딩부분 중에서 가장 많은 열변형을 나타내고 있다. 바이메탈식 서모스택의 동작횟수가 증가함에 따라

동 부분의 열변형 및 탄화는 점차 증가될 것으로 사료된다.

Figure 13. Figure 11의 일부, 가동접점 모서리 부분 주위의 형태.

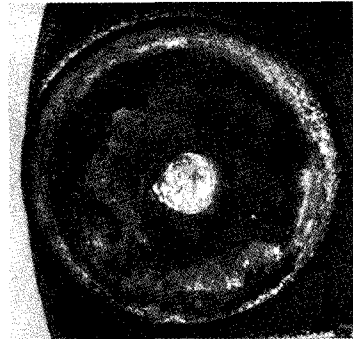
Figure 15. 시료A, 5만회 동작한 상태의 접점의 상황.

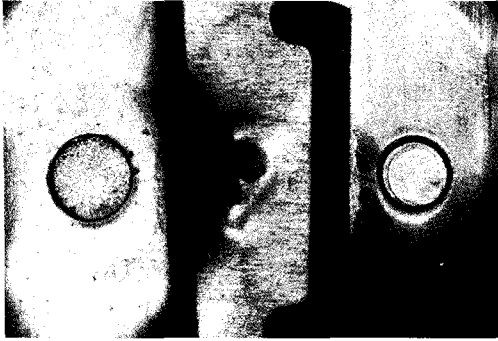
Figure 16. 시료B, 1만회 동작한 상태의 접점부분 주위의 상황.

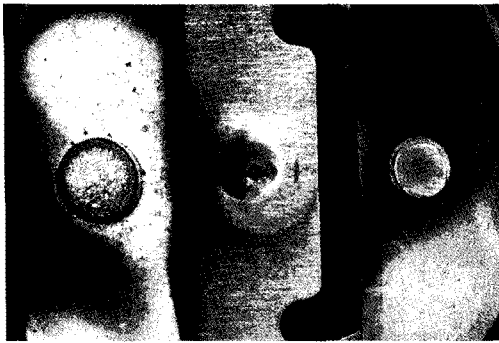
Figure 17. 시료B, 5만회 동작한 상태의 접점부분 주위의 상황.

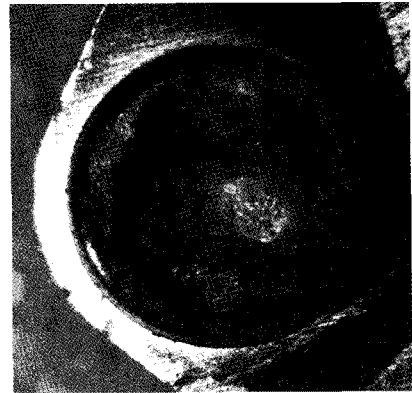
Figure 20. 시료B, 1만회 동작한 상태의 접점의 상황.

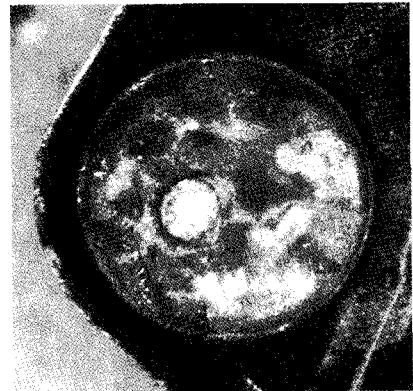
Figure 21. 시료B, 5만회 동작한 상태의 접점의 상황.

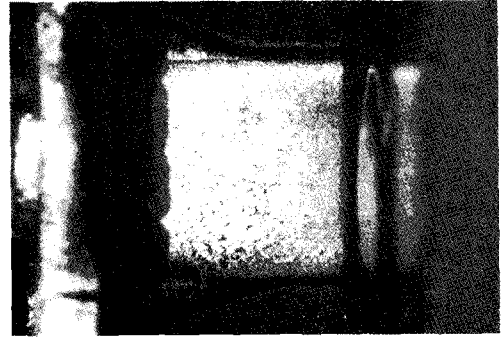
Figure 24. Figure 22의 ←부분, 가동접점 모서리(고정접점) 부분 주위의 형태.

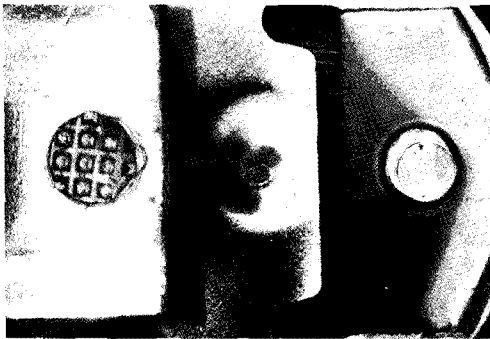
Figure 22. 시료C, 1만회 동작한 상태의 접점부분 주위의 상황.

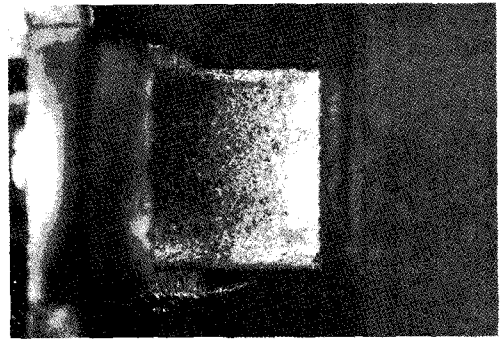
Figure 25. Figure 23의 ←부분, 가동접점 모서리(고정접점) 부분 주위의 형태.

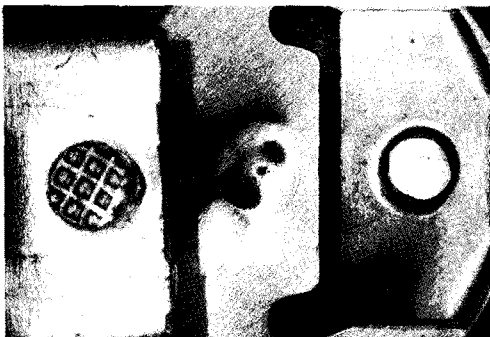
Figure 23. 시료C, 5만회 동작한 상태의 접점부분 주위의 상황.

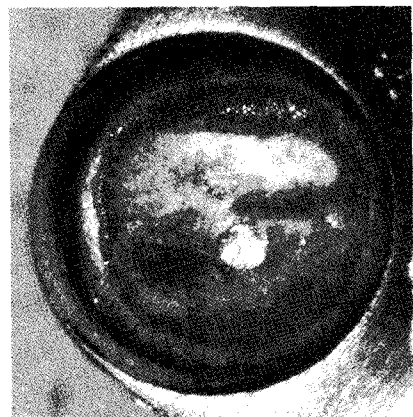
Figure 26. 시료C, 1만회 동작한 상태의 접점의 상황.

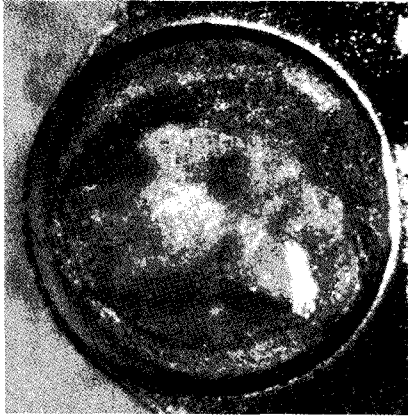
Figure 27. 시료C, 5만회 동작한 상태의 접점의 상황.

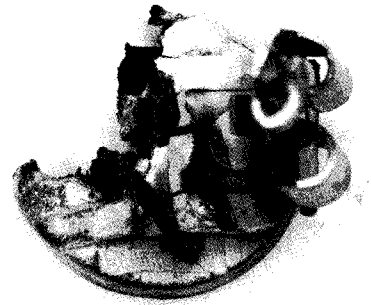
가속열화실험 과정에서 시료A의 1점이 약 29,400회 동작한 상태에서 트래킹으로인한 전기적인 발열 용융 등으로 인하여 발화되어 전소되었다. 29,400회는 냉온수기의 바이메탈식 서모스탯이 1일 50회 동작하는 것으로 볼 때, 약 1년 7개월 동안 사용된 것에 해당한다.

Figure 28은 화재가 발생한 시료A의 사진으로 백화연소된 상태이며, 전소로 인하여 일부가 형태를 상실하였다. Figure 5의 □부분, Figure 13의 □부분에 해당되는 가동접점 모서리 부분의 연소정도가 가장 심한 상태이며, 동 부분을 중심으로 연소된 형태가 식별된다. Figure 29는 화재가 발생한 시료A의 x-ray 사진이다. 사진의 □부분은 가동접점의 모서리 부분으로 전기적인 발열 및 용융흔이 식별된다.

Figure 28. 화재가 발생한 시료A의 연소형태.

바이메탈식 서모스탯은 필연적으로 반복적인 동작을 할 수 밖에 없으며, 고장의 발생을 완전히 제거하기는 어려울 것으로 보인다. 그러나 바이메탈식 서모스탯이 착화되고 연소확대되어 전기기기에서 발화되는 것은 바이메탈식 서모스탯의 몰딩을 에폭시 수지나 자기(磁器)를 사용한다면 효과적으로 억제될 수 있을 것이다. 에폭시 수지나 자기로 몰딩한 바이메탈식 서모스탯은 이미 출시되어 있기 때문에 페놀수지로 몰딩된 바이메탈식 서모스탯의 사용을 규제하는 것만으로도 화재의 발생을 저감시키는데 유효할 수 있을 것이다.

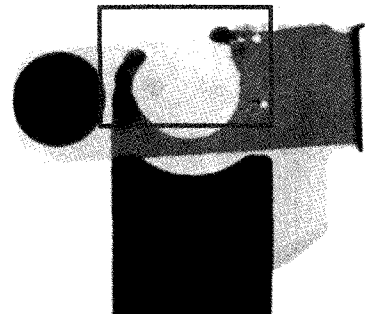
Figure 29. 화재가 발생한 시료A의 가동접점 부분의 x-ray 사진.

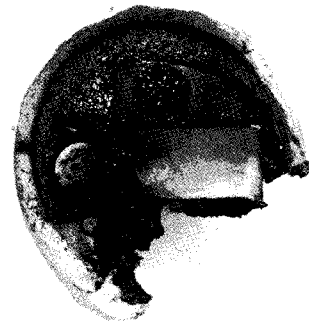
Figure 30. 화재가 발생한 시료A, 내측의 연소형태.

Figure 30, Figure 31, Figure 32, Figure 33은 화재가 시료A 내측의 연소상황을 나타낸 사진이다. 가동접점의 모서리 부분 주위의 절연재는 탄화되어 도전성을 띠는 상태이며, Figure 33에서 보이는 바와 같이 동부분을 중심으로 연소상승

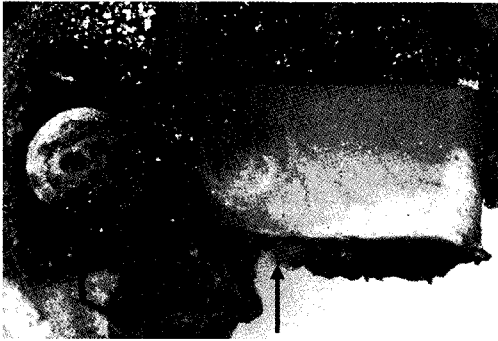
Figure 31. 화재가 발생한 시료A의 내측, 가동접점 모서리 부분의 연소형태.

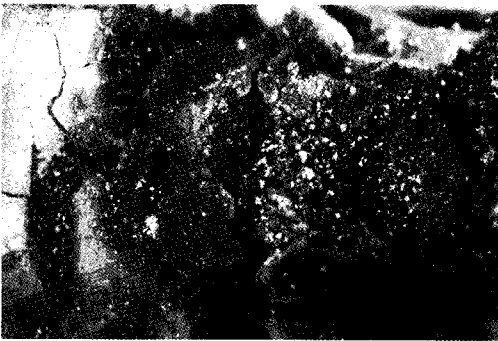
Figure 33. Figure 32 □부분의 확대사진

한 형태가 식별된다.
