옥외에 설치한 계기용변성기의 화재원인 분석과 판정

The Fire Cause Analysis and Judgement of Metering Out Fit(MOF) Installed Outdoors

한국전기안전공사 전기안전연구원 송길목 · 김영석 · 김선구

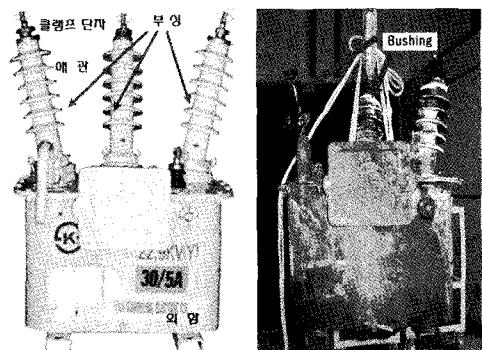
그림 5. 계기용변성기의 외형.

그림 5는 계기용변성기의 원형과 사고현장에서 수거한 계기용변성기의 외형을 비교한 것이다. 그림 5(a)는 계기용변성기의 원형 상태를 보여주는 것으로 (b)와 비교하여 원래의 색이 나타나 있고, 클램프, 단자, 애관이 상태가 잘 정렬되어 있음을 확인할 수 있다. 이에 비해 (b)는 그림에서 좌측 부싱이 파손되어 있으며, 중앙에 위치한 부싱과 우측 부싱은 외부에서 열에 의해 연화된 플라스틱이 녹아 흘러내린 흔적을 확인할 수 있다. 정면에서 촬영된 이미지에서 좌측 하단에서 우측 상단의 방향으로 산화되어 있는 흔적이 있는 것으로 보아 열의 진행은 좌측 하단이었을 가능성이 높은 것으로 나타났다.

형태와 좌측 부싱이 소손된 상태 등으로 추정이 가능하였다.

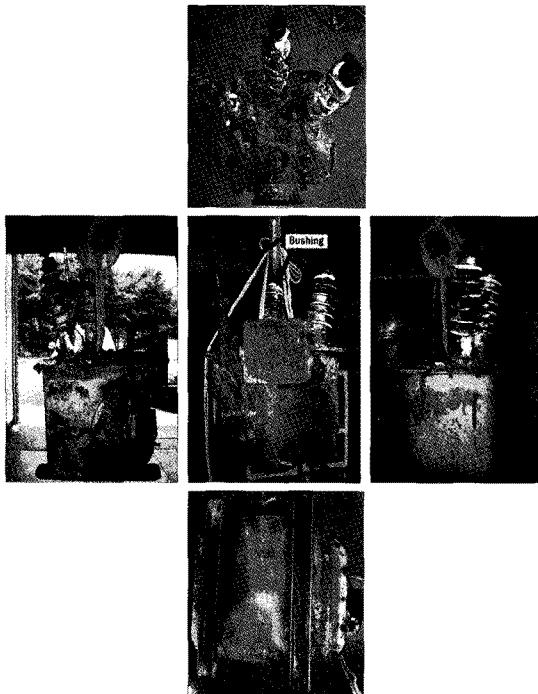
그림 6. 각 위치에서의 소손된 계기용변성기 상태.

그림 6은 현장에서 수거한 계기용변성기의 외관 상태를 분석하기 위해 각각의 위치에서 촬영한 이미지를 나타냈다. 윗부분에서 보면, 그림에서 좌측 부싱이 파손되어 있으며, 중앙에 위치한 부싱과 우측 부싱은 외부에서 열에 의해 연화된 플라스틱이 녹아 흘러내린 흔적을 확인할 수 있다. 정면에서 촬영된 이미지에서 좌측 하단에서 우측 상단의 방향으로 산화되어 있는 흔적이 있는 것으로 보아 열의 진행은 좌측 하단이었을 가능성이 높은 것으로 나타났다.

좌측면에서 촬영된 이미지에서 보면, 전체적으로 산화된 외함을 확인할 수 있으며, 부싱이 인입되는 부분까지 파손된 것을 확인할 수 있다. 반면, 우측면에서 촬영된 이미지는 그을음이 일부 있으며, 산화된 흔적은 발견되지 않았다. 바닥면을 촬영한 계기용변성기를 보면, 정면부 하단이 개방되어 있는 것으로 나타났으며, 이로 인해 내부에 있던 절연유가 밖으로 배출되었을 것으로 판단된다.

소손의 정도가 비교적 한 방향에서 시작되어

있으므로 열의 진행이 시작되는 부분에서 사고가 진행되었을 가능성이 높다. 따라서 외관의 소손된 패턴을 중심으로 부싱부분에서의 열화패턴과, 외함상태 등을 명확히 분석할 필요가 있다.

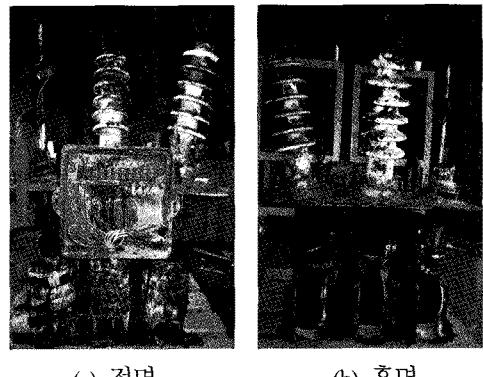
그림 7. 소손된 계기용변성기의 내부 정면과 후면.

그림 7은 소손된 계기용변성기의 내부 정면과 후면을 촬영한 것이다. 그림에서 알 수 있듯이 그림 7(a)는 접속함과 내부의 권선에 있는 절연재료 부분이 열에 의해 용융된 형태를 확인할 수 있다. 내부 대부분은 그을음에 의해 검게 되어 있으며, 그림에서 좌측부분의 권선이 변형이 큰 것을 알 수 있다. 후면의 경우 전체적으로 그을음이 있으며, 유기절연재료가 연화되어 흘러내린 혼적을 확인할 수 있다.

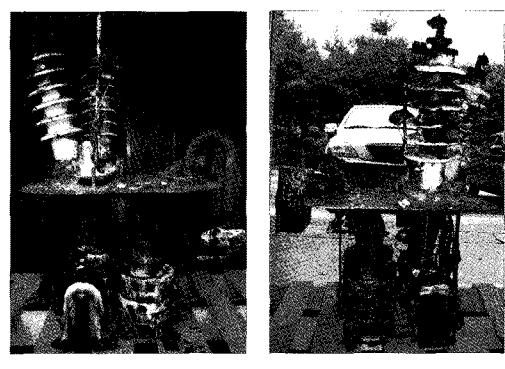
그림 8. 소손된 계기용변성기의 측면 내부.

그림 8은 소손된 계기용변성기의 내부 좌측면과 우측면을 촬영한 것이다. 그림에서 알 수 있듯이 (a)는 외함에서 보았을 때 산화된 부분으로 CT 또는 VT가 탄화 또는 산화된 특성을 확인할 수 있다. (b)는 우측면으로 플라스틱이 연화된 혼적이 있으며, 좌측면과 비교하여 탄화 진행이 덜 된 것으로 알 수 있다.

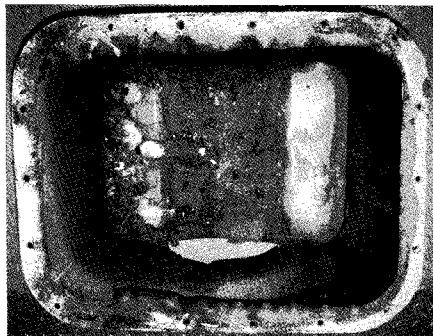
그림 9. 계기용변성기 외함 내부.

외함내부의 경우 충진되어 있어야 할 절연유가 전체 누유 또는 탄화된 상태로서 분석할 만한 자료가 없었다. 그림 9는 외함의 내부를 촬영한 것이다.

바닥면 부분에 외함이 찌그러져 개방된 상태를 알 수 있다. 이 부분은 변형된 패턴이 외부의 물리적 힘이나 영향 등에 의해 된 것이 아니라 내부에서 외부로 밀려난 형태로 진행된 것으로 보아 유압이 높아 가장 약한 부분으로 누유되었을 가능성이 높다. 좌측면에 검은 그을음이 존재하는 것에 있어서 일반적으로 절연유가 충전되어 있었다면, 나타나지 않았을 부분으로 절연유가 다 빠져 나간 후에도 지속적으로 전기가 흐르고 있으면서, 열화시킨 것으로 판단된다.

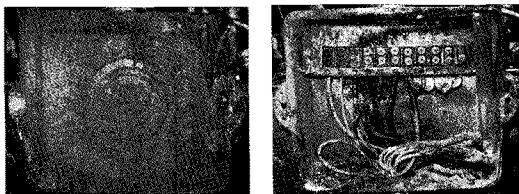
그림 10. 계기용변성기 접속함.

그림 10은 계기용변성기 접속함으로서 (a)는 접속함이 산화된 형태를 확인할 수 있다.

(b)는 내부의 결선상태와 접속된 형태를 확인할 수 있는 것으로 접속부에서 접촉 불량에 의

해 나타날 수 있는 아산화동 증식 등의 흔적이 없으며, 전선의 절연피복이 탄화되고 전선 일부가 발色情상을 확인하였으며 이는 주변 열에 의한 것으로 전기적 열화를 일으킬 만한 요인이 발견되지 않았다. 따라서 단자나사의 조임 상태와 전선 등은 양호했던 것으로 판단된다.

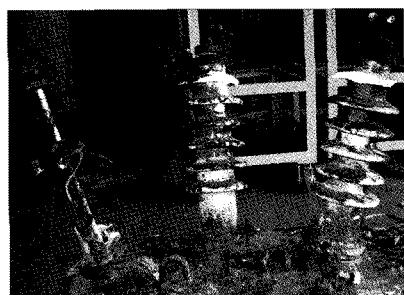
그림 11. 소손된 계기용변성기의 부싱.

그림 11은 계기용변성기의 부싱은 나타낸 것이다. 그림에서 알 수 있듯이 좌측에 있는 부싱은 애관이 거의 파손된 형태를 보여준다. 중앙부분과 우측 부분의 애관은 정상인 상태로 표면에 외부 이물질이 녹아 탄화된 부분이 붙어 있는 상태인 것을 알 수 있다. 좌측 애관은 접속부 일부가 남아 있는 것을 확인할 수 있다. 또한, 중심도체의 경우 열에 의해 발色情상을 알 수 있다. 애관의 내부와 외부는 그을음에 의해 표면이 탄화 이물질이 부착되어 있으며, 중심도체부분이 용단되거나 용융된 흔적은 발견되지 않았다. 따라서 중심도체의 접촉 불량이나 단락, 저락 등에 의한 영향은 없었던 것으로 판단된다.

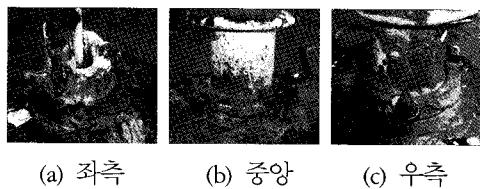
그림 12. 부싱의 접속부 확대.

그림 12는 부싱의 외함 접속부분을 확대하여 나타낸 것이다. 접속부분에서는 패킹과 고정환, 고정 볼트의 상태 등이 이상이 없는 것을 확인하였다. 따라서 기밀이 유지되어 있어서 이로 인

한 이상은 발생하지 않았을 것으로 판단된다. 좌측의 애관인 경우 흡습시험을 통해 제작 이상유무를 판별할 필요가 있는 것으로 나타났다.

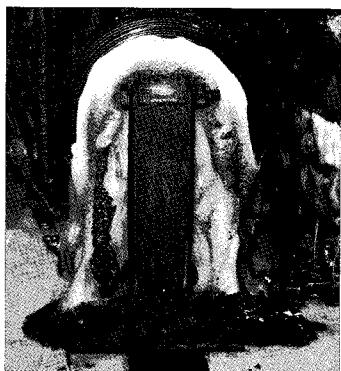
그림 13. 소손된 권선의 확대.

그림 13은 계기용변성기 내부의 권선 중 좌측에 위치하여 가장 소손이 심한 부분을 촬영한 것이다. 그림에서 알 수 있듯이 권선에 있던 유기절연재료는 열에 의해 녹았으며, 일부 탄화된 상태를 보여준다. 바닥면에는 슬러지(sludge)가 쌓여 있는 것을 확인하였다. 일반적으로 절연유에 의해 외함은 부식이 되지 않으나 외부의 수분이 침투되었을 경우 외함 내부를 부식시킬 가능성 이 높다.

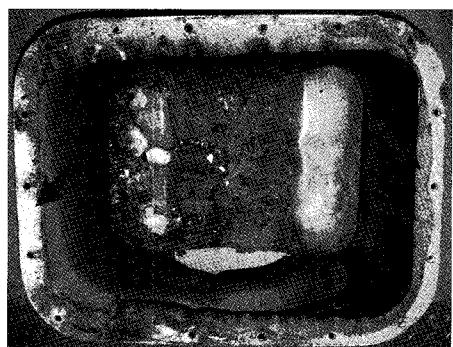
그림 14. 개스켓의 소손상태.

외함뚜껑의 기밀을 유지하기 위해 코르크 성분의 개스켓이 이용되었다. 그림 14는 소손된 계기용변성기의 외함과 외함뚜껑 사이에 위치한 개스켓을 촬영한 것이다. 화살표에서 표시된 것과 같이 좌측 부분과 우측부분으로 나누어 보았을 경우 좌측 부분은 외함이 산화되었으며, 기밀이 유지되었을 경우 보존되어야 할 부분이 탄화되었으며, 우측 부분은 거의 탄화되지 않고 남아 있는 것으로 알 수 있다. 또한, 상하의 중앙부분에서는 개스켓이 내부로 밀려들어간 형태를 확인할 수 있다. 이는 우측 부분은 정상적인 기밀 상태가 유지되었다 하더라도 좌측부분은 외기의 영향을 받았을 것으로 판단된다.

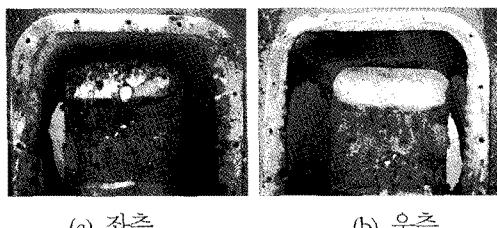
그림 15. 외함 접속부분의 개스킷 열화 상태 구분.

그림 15는 좌측부분과 우측 부분으로 나누어 각기 촬영한 계기용변성기의 개스켓이다. 그림에서도 알 수 있듯이 좌측 부분은 탄화되어 거의 남아 있지 않은 개스켓을 확인할 수 있다. 반면, 우측 부분은 원형인 상태를 유지하여 있는 것을 알 수 있다.

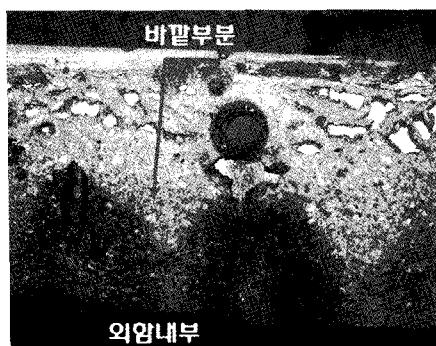
그림 16. 소손된 개스킷부분의 확대.

그림 16은 개스킷의 일부를 확대한 것으로 외함 바깥부분에 위치한 개스킷의 일부가 압력에 의해 변형된 형태를 하고 있으며, 하중에 의하지 않은 외함 내부 부분의 개스킷은 탄화된 것을 확인할 수 있다. 이는 탄화된 정도를 비교함으로써 외함 내부에 존재하였는지 또는 외함과 외함 뚜껑 사이에 존재하였는지 밝힐 수 있다.

따라서 계기용변성기 외함 체결에 있어서 개스킷이 원위치에 존재하지 않은 것으로 판단된다.

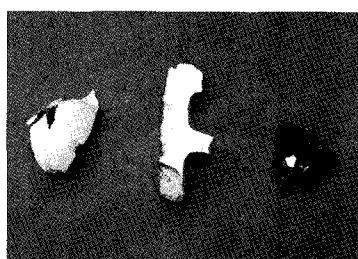
그림 18. 파손된 애관의 단면.

그림 18은 소손된 계기용변성기의 부싱 중 정면에서 좌측에 해당되는 애관의 파편으로 파손이 가장 심한 애관을 선택하여 시험하였다.

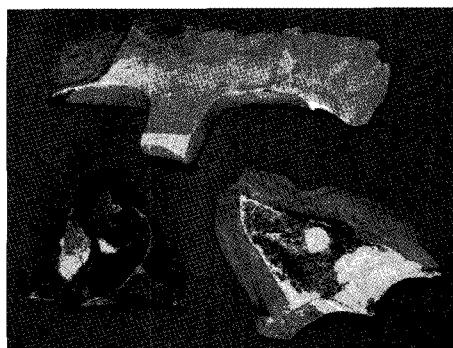
그림 19. 흡습시험에 의해 표면이 변색된 애관.

그림 19는 흑신액에 넣고 가압한 후의 외관을 나타낸 것이다. 그림에서 알 수 있듯이 보라색으로 약물이 표면에 있는 것을 확인할 수 있다.

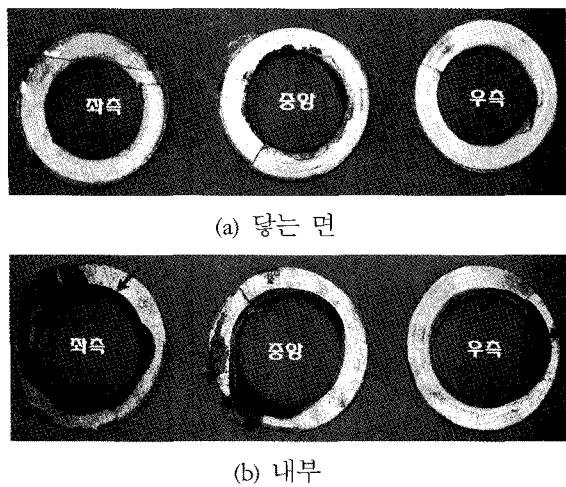
그림 21. 패킹의 탄화상태 비교.

그림 21은 각 상의 절연부싱과 외함 사이의 기밀을 유지하기 위해 설치된 패킹을 촬영한 것이다. 그림에서 그림 21(a)는 외함이 닿는 면을

촬영한 것으로 화살표시 된 부분이 중앙 부분과 우측 부분의 부싱에 위치한 패킹보다 많은 탄화가 진행된 것을 확인하였다.

또한 외함 내부에 위치한 패킹의 외형은 그림 21(b)로서 그림에서 좌측 부분의 패킹이 탄화정도가 다른 두 개의 부싱에서 채취한 패킹보다 심한 것으로 나타났다.

패킹의 탄화정도는 좌측, 중앙, 우측의 순서인 것을 알 수 있으며, 이는 내부의 열이 크고 그 진행상태가 좌측에서 우측으로 진행되었음을 반증하는 것이다. 또한 닿는 면의 경우 모두 기밀을 유지하기 좋은 상태의 것으로 보아 고무패킹의 상태가 원위치에 있었던 것으로 판단된다. 고무패킹의 설치 위치나 열화 또는 기밀상태의 이상 등으로 인한 원인이 되어 전기사고로 진행된 흔적은 발견되지 않았다.

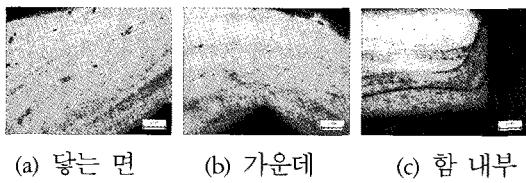
그림 24. 변성기 우측 부식에 있는 패킹의 단면.

그림 24는 그림 21의 우측에 해당되는 패킹을 나타낸 것이다. 그림에서 좌측 또는 중앙 부분의 패킹과 비교하여 원형이 보존되어 있는 것을 알 수 있다.

따라서 패킹의 변형상태로 보아 소손된 계기용변성기의 함내부의 좌측 부분에서 열이 진행된 것으로 판단된다. 고무의 탄화된 특징으로 보아 열이 서서히 높아지면서 주변기기를 탄화시킨 것으로 추정된다. 이를 통해 고장 또는 사고의 진행이 계기용변성기 좌측 절연부식의 하부에서 진행되었으며, 최초에는 서서히 진행되다가 사고로 이어진 것으로 판단된다.

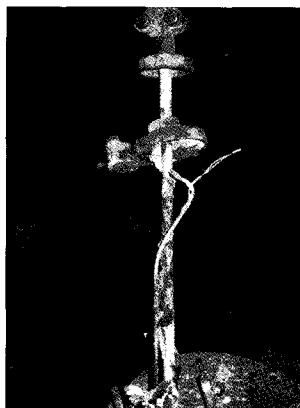
그림 25. 계기용변성기 좌측 부식의 소손상태.

그림 25는 소손된 계기용변성기의 좌측 절연부식부분을 촬영한 것으로서 애관부분은 거의 파손된 상태이며, 내부 중심도체 부분은 열에 의한 산화가 진행 중인 상태인 것으로 나타났다. 화살 표시 된 부분의 용융흔적을 확인하기 위해 전선만 채취하였다.

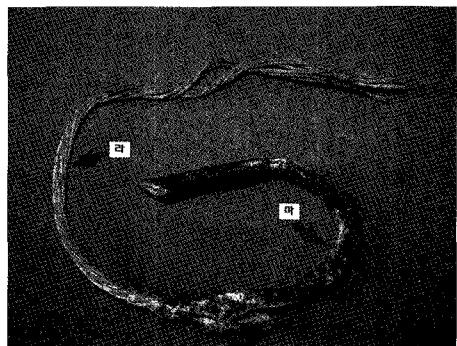
그림 26. 중심도체의 전선 채취 부분.

그림 26은 중심도체 전선부분의 일부를 채취한 것으로 전체적으로 산화되었으며, 절연피복이 탄화되어 있고 대부분 소실된 것을 확인하였다. 래와 마 부분을 선택하여 용융흔적이 있는지의 여부를 현미경으로 관찰하였다. 이는 단락 또는 지락 등의 전기적 사고가 있었는지를 판별하기 위한 것으로 아크 흔적이 될 만한 용융지점을 발견하는데 그 목적이 있다.

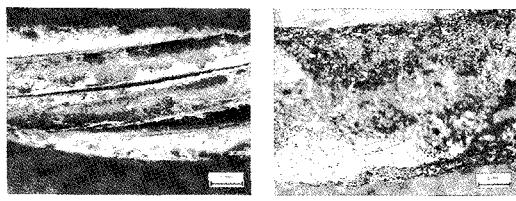
(가) (a)
그림 27. (a), (b) 부분의 확대 이미지.

그림 27은 그림 26의 래와 마 부분을 확대한 것으로서 절연피복이 소실된 래 부분은 표면이 산화 부식 진행이 이루어지고 있으며, 표면에는 일부 탄화 부분이 남아 있는 것을 확인하였다. 또한 용융흔적은 발견되지 않았으며, 과전류에 의해 나타날 수 있는 흑갈색의 변화와 변형도 나타나지 않은 것으로 보아 정상상태로 동작하였을 것으로 판단된다. (b)는 탄화된 절연피복이 일부 남아 있는 것으로 외부의 높은 열에 의해 탄화되었을 것으로 추정되는 변형된 탄화조직이 발견되었다. 따라서 중심도체에서는 전기적 이상으로 인한 사고원인은 발견되지 않았다.

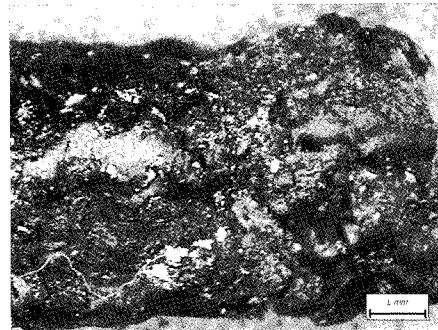
그림 29. (b) 부분의 확대이미지.

그림 29는 그림 28의 (b)부분을 현미경에 의해 확대한 것이다.

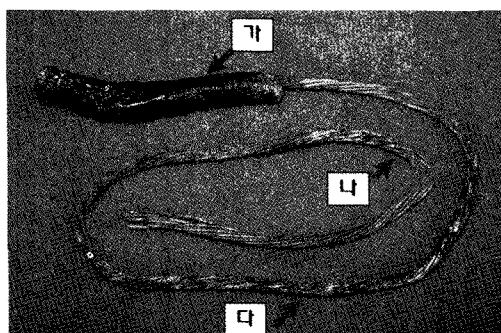
그림 28. 접속함 내부 전선의 상태.

그림 28은 그림 9(b)에서 나타난 접속함 내부 전선을 채취하여 나타낸 것이다. (a)는 절연피복이 탄화되다가 일부 전선에 남아 있는 것으로 표면이 윤기가 흐르고 단면의 크기가 수축된 상태를 확인할 수 있다. 일반적으로 외부열에 의한 경우 절연피복이 광택이 있으며, 수축되면서 탄화되는 특징을 가진다. (b)는 단자 부분에 접속되었던 전선으로 절연피복이 없었던 부분으로 산화된 흔적이 적으며, 접촉 불량에 의한 용융 흔적은 발견되지 않은 것으로 나타났다. (c)는 절연피복이 탄화되어 소실된 전선의 부분으로 산화 부식의 진행이 열에 의해 매우 빨리 진행되었음을 알 수 있다.

그림에서 절연피복이 탄화된 흔적이 일부 남아있으며, 탄화된 절연피복의 특징으로 보아 장시간 열에 노출되어 있었던 것으로 판단된다. 일반적으로 급격한 열에 의한 표면이 탄화되어 심하게 변형된다. 본 시료의 경우에는 전체적으로 열에 노출되었을 경우 나타나는 형태인 것으로 나타났다. 그림 30은 그림 28의 (b) 부분으로서 접속단자와 체결되었던 부분을 확대한 것이다.

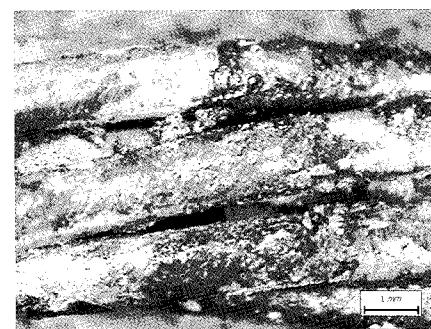
그림 30. (b) 부분의 확대 이미지.

탄화된 흔적이 있으며, 전반적으로 열에 노출되어 있었으나 접촉 불량, 단락 등과 같은 전기

적 이상에 의해 변형된 흔적은 발견되지 않았다. 따라서 전선과 접속단자 사이에서는 정상적인 체결이 유지되었던 것으로 판단된다.

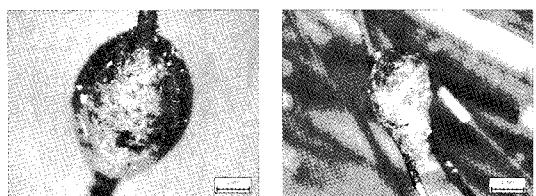
그림 37. 바, 사 부분의 확대 이미지.

그림 37은 권선의 용융된 부분을 채취하여 현미경에 확대한 이미지를 나타낸 것이다. 그림 37(a)는 소선을 중심으로 용융망울이 형성된 것으로 보아 외부 열에 의해 용융된 것으로 판단된다. 일반적으로 용융된 부분이 흘러내리거나 전선의 단면이 줄어드는 형태로 용융이 진행된 것은 외부 열에 의한 것이므로 본 용융흔적에 있어서 충간단락 보다는 외부 열에 의해 용융될 가능성이 많은 것으로 판단된다.
