복합 가속열화를 통한 배전용 고분자 피뢰기의 장기 열화특성 예측

Longterm Aging Characteristics of Distribution Polymer Housed Surge Arresters by Multistress Accelerated Aging

김주용^{1,a}, 권태호¹, 박철배¹, 김준일¹
(Ju-Yong Kim^{1,a}, Tae-Ho Kwon¹, Chul-Bae Park¹, and Joon-Eel Kim¹)

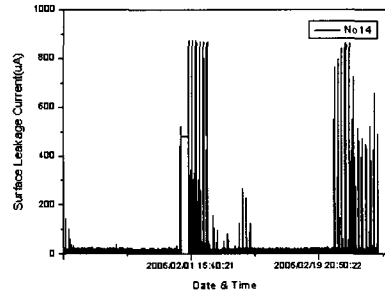
시험 중 표면 누설전류는 1,000시간이 경과하면서 경년품 시료(그룹 C, D)에서 그림 3과 그림 4와 같이 크게 증가하였다. 그림과 같이 누설전류가 증가하는 구간은 겨울주기의 주수구간으로써 자연 상태에서 겨울철에 나타나는 높은 누설전류와 동일한 양상이며, 이들 시료가 가속시험 이전에 2년간의 현장 운전으로 표면에 다량의 오손물이 부착된 상태이기 때문으로 생각된다.

그림 3. 그룹 C 시료 표면누설전류(0~1,000시간).
Fig. 3. Surface leakage current of group C.

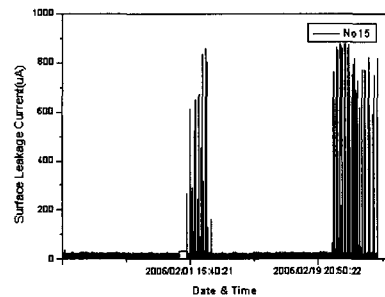
그림 4. 그룹 D 시료 표면누설전류(0~1,000시간).
Fig. 4. Surface leakage current of group D.

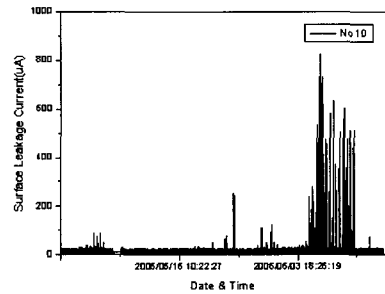
한편 2,000시간부터 3,000시간까지의 표면누설전류를 분석해 보면 이전까지 표면 누설전류가 크지 않았던 그룹 B 시료에서 그림 5와 같이 크게 증가하였다. 이러한 현상은 그룹 A시료 일부에서도 관찰되었다.

그림 5. 그룹 B 시료 표면누설전류(2,000~3,000시간).
Fig. 5. Surface leakage current of group B.

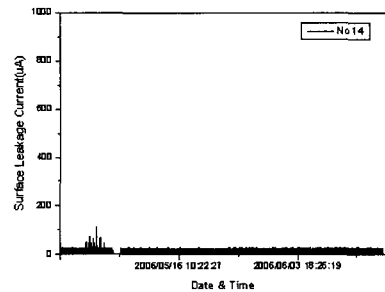
반면에 현재까지 큰 표면누설전류를 나타내었던 그룹 C와 그룹 D 시료들은 3,000시간 열화 후에는 그림 6과 같이 표면 누설전류가 현저히 감소하였다. 이와 같은 표면 누설전류의 변화는 피뢰기 표면이 어느 정도 오손된 후 강우 등에 의해 자연세정되는 특성을 가지기 때문으로 생각된다. 한편 3,000시간 가속 열화시험 중 전체누설전류와 저항분 누설전류는 온도와 함께 일정한 변화를 나타냈다. 이것은 피뢰기가 열화되지 않았음을 의미한다.

그림 6. 그룹 C 시료 표면누설전류(2,000~3,000시간).
Fig. 6. Surface leakage current of group C.

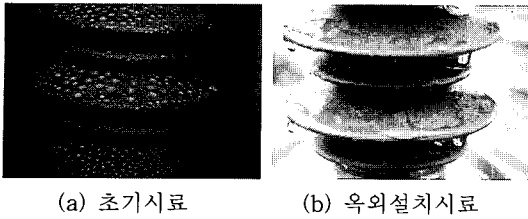
가속열화시험에 사용된 신품 시료와 옥외 실증시험장에서 3년간 설치된 경년품 시료에 대한 발수성을 측정된 결과 가속열화시험에 사용된 신품 시료의 경우 3,000시간 이후 발수성이 약간 저하되었으나 표면 미세구조는 거의 변화가 없었다. 그러나 그림 7과 같이 옥외시험장에 설치되어 자연열화 된 경년품 시료의 발수성은 현저히 저하되었다. 한편 2년간의 현장운전에 의해 미세균열이 존재하고, 발수성도 현저히 저하된 경년품 시료(그룹 C와 그룹 D)는 3,000시간 열화 후 그림 8과 같이 표면의 미세균열이 더욱 확대된 것으로 나타났으며, 발수성도 회복되지 않았다. 이와 같이 애관의 발수성 상실 및 표면균열은 부착성 오손물에 의해 발생함을 확인할 수 있었다.

그림 7. 그룹 A(시료 #1)와 동일 제작사 경년품 시료의 발수성.

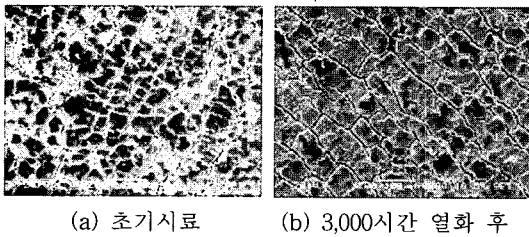
그림 8. 그룹 C(시료 #14)의 표면미세구조.

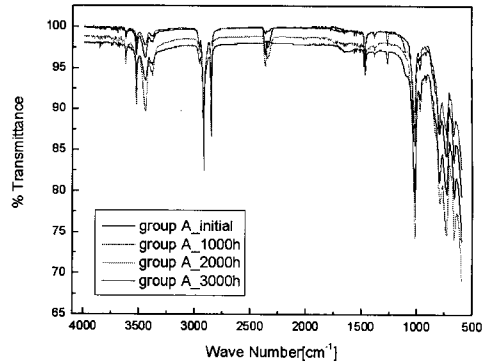
신품을 가속열화 시킨 그룹 A와 그룹 B 시료의 CH_2 비대칭 결합은 열화로 인해 감소하는 경향을 나타냈으나, 경년품 시료를 가속열화 시킨 그룹 C와 그룹 D 시료는 해당피크가 매우 작게 나타났다. 이것은 표면에 부착된 오손물로 인해 FTIR 광원이 시료 표면까지 충분히 도달하지 못해 해당피크가 측정되지 않았기 때문이다.

그림 9. 그룹 A 시료 애관표면의 FTIR 결과.

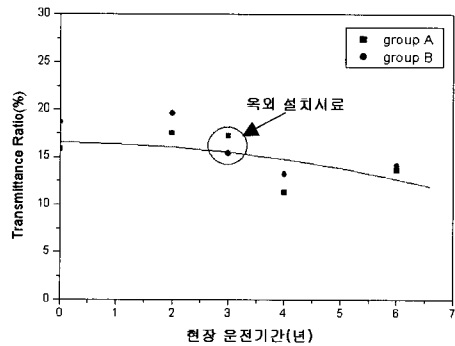
그림 10. 사용기간에 따른 $2,916 \text{ cm}^{-1}$ 파수에서의 투과율.

시료의 측정결과를 분석대상에서 제외하고 그룹 A, 그룹 B 시료를 1,000시간, 2,000시간, 3,000시간 가속열화 한 것을 각각 2년, 4년, 6년간 현장에서 사용한 것으로 가정하면 사용기간에 따른 피크의 변화는 그림 10과 같이 나타나며, 이로부터 해당 피크의 감소경향을 예측하면 식(1)과 같다. 이때 x 는 사용 년수이고 y 는 CH_2 결합의 잔류량을 나타낸다.

육의실증설비에서 3년간 자연열화 된 시료의 측정 결과를 그림 10에 포함하더라도 동일한 관계가 성립하였다. 이것은 1주기의 가속열화가 현장에서 2년 정도 열화된 것과 유사한 효과가 있고, 이 논문에서 사용한 가속열화방법이 고분자 피뢰기의 열화 현상 예측에 사용될 수 있음을 나타낸다. 한편 식(1)로부터 CH_2 비대칭 결합이 완전히 소멸되는 시점을 계산하면 약 12.7년이 된다.

이것은 국내에서 사용 중인 고분자 피뢰기는 13년 정도 현장에서 운전될 경우 애관 표면의 고분자 사슬이 대부분 절단되어 고유 특성을 상실할 수 있음을 의미한다.

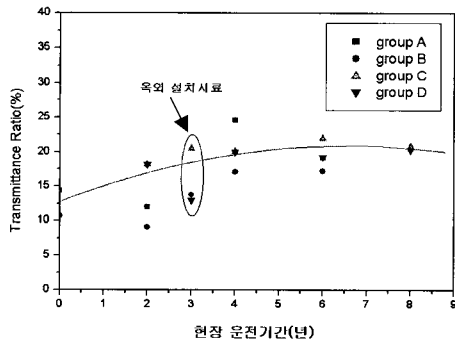
그림 11. 사용기간에 따른 $1,014 \text{ cm}^{-1}$ 파수에서의 투과율.

한편 내트래킹 성능 향상을 위해 첨가하는 ATH 성분을 측정된 결과, 그림 11과 같이 초기에는 약간 증가하지만 서서히 감소하는 경향을 가진다. 이러한 증가 후 감소 특성은 고분자 재료의 오손특성과 관련이 있는 것으로써, 초기에는 오손물 축적과 함께 초킹되어 표면에 잔류하는 양이 증가하나 지속적인 표면방전과 주수로 인해 세정되면서 감소하는 것으로 추정된다.

한편 그룹 C 시료와 그룹 D 시료는 현장운전 2년에 가속열화에 6년 효과를 더해 8년 열화된 것으로 가정하였으며, 육의시료는 실제 설치기간인 3년을 현장 운전기간으로 표시하면 그림 11과 같이 신품을 가속열화 한 시료의 분석결과로부터 얻은 감소특성과 일치하는 것을 확인할 수 있다. 그러므로 국내에서 사용되고 있는 고분자 피뢰기 애관은 약 17년 정도 현장에서 열화 될 경우 표면에서 ATH가 소멸되어 트래킹 성능이 저하 될 것으로 추정된다.

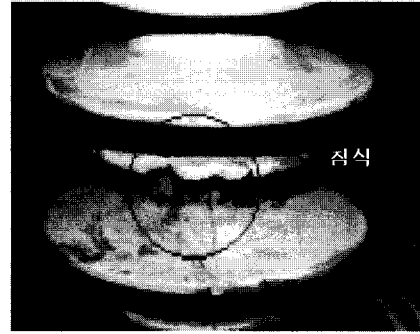
그림 12. 애관의 침식.
Fig. 12. Erosion of housing.

3,000시간 동안의 가속열화시험을 종료한 후 시료를 육안으로 관찰한 결과 일부 시료에서는 심각한 손상이 나타났다. 대부분 시료의 브래킷은 변색되고, 금속캡이 부식되었으며 특히 그룹 C 시료의 경우에는 금속 너트가 심하게 부식되고 브래킷에서 트래킹 흔적도 발견되었으며, 그림 12와 같이 날개 끝부분과 시스에서 침식현상이 관찰되었다. 이는 표면누설전류에 의한 것이며, 애관 재료의 설계불량 때문이다.
