설비시공개선사례 ②4

제 4장 공조덕트공사

4.15 도어 그릴의 역할

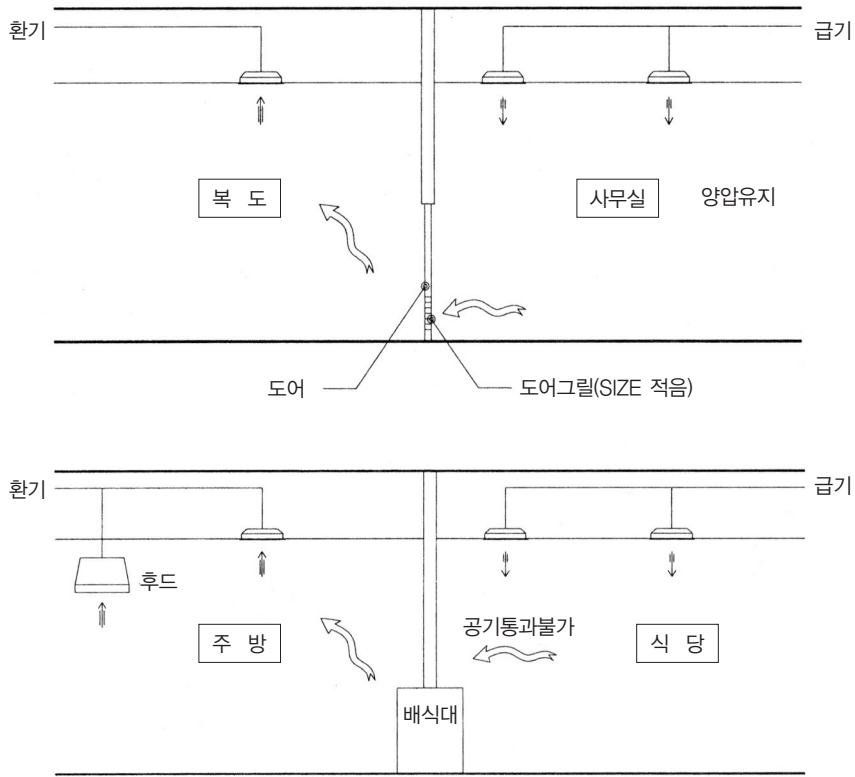
② 음식점 주방에 별도의 급기덕트가 없고 배식구를 통하여 홀(hall)로부터 급기가 공급되며 배기는 주방에 설치된 후드와 배기구를 통하는 것으로 설계가 되어 있었다.

조사 결과 배식구를 통하여 주방이 보이는 것을 막고자 입주자가 추가로 인테리어 공사를 실시하여 배식구를 막아 주방으로 공급되는 공기가 절대적으

*주방에 급기량이 적어 배기가 안됨

로 부족하여 후드를 통한 주방배기 역시 제 성능을 발휘하지 못한 사례이다.

② 번 사례의 경우는 출입문 하부에 도어 그릴을 설치함과 동시에 복도 쪽에 설치된 급기 덕트 라인에서 지관을 분기하여 급기를 해주었다. 이 경우 실내의 냉난방 부하의 여유를 확인하고 주방 쪽으로 가는 급기의 공조영향을 체크하여 문제가 없다고 판단되어 협의 하에 실시하였다(주방이 양압이 되지 않는 범위에서 급기를 하여 줌). 위 2가지 사례를 통하여 설계상 부압 또는 양압을 유지하여야 하는 실의 경우 그 압력차를 확인하고 준공 전에 에어 벨런싱을 실시하여 해당하는 실의 부압 또는 양압을 유지하도록 한다(Chepter 4.6 사우나 탈의실 환기 설비 에어 벨런싱 불량 해설란 참조).

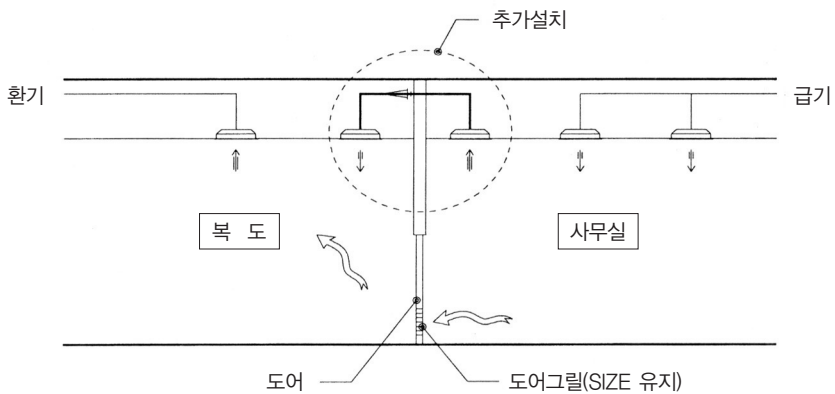
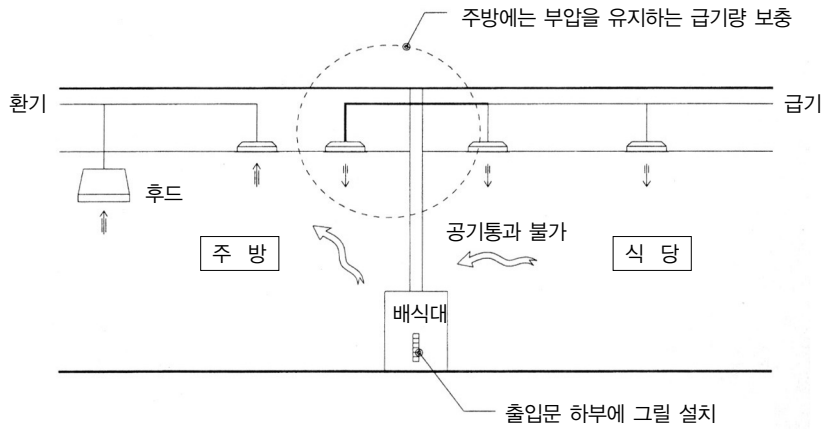
- ① 사무실은 도어 그릴을 통하여 복도에서 환기를

하도록 되어 있으나 실내 풍량을 측정한 결과 급기량에 비하여 복도로의 환기량이 매우 적은 상태였다. 즉 도어 그릴의 필요면적이 적어 사무실이 항상 양압(+)의 상태였다.

- ① 번 사례의 경우 출입문 하부에 설치된 도어 그릴의 면적을 넓히는 것으로 한계가 있어 천장 상부로 이송덕트를 연결, 복도 측으로 환기를 하여 문제

를 해결하였다.

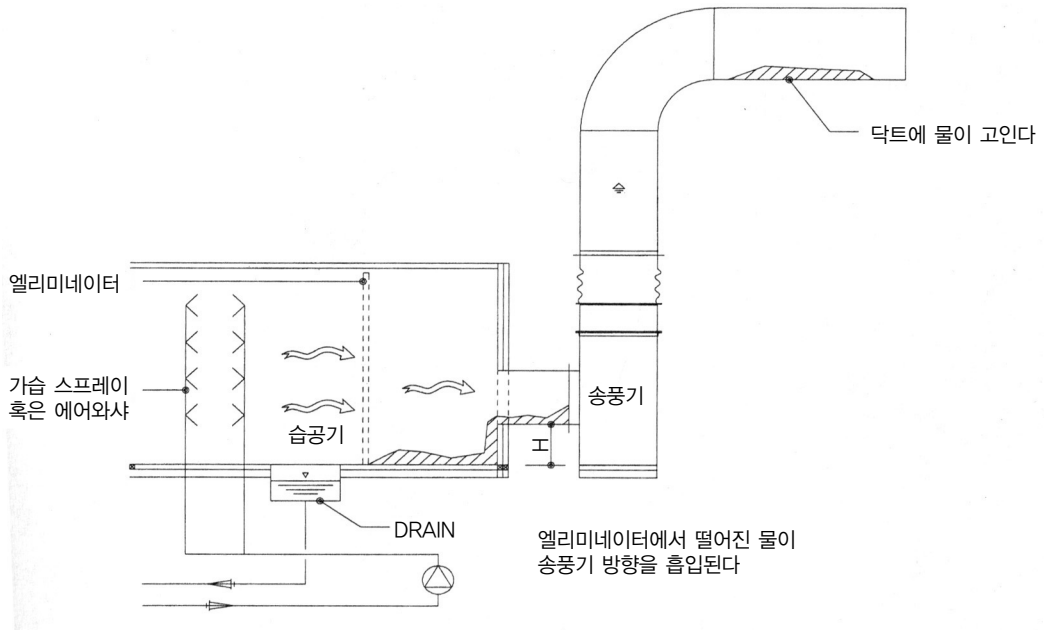
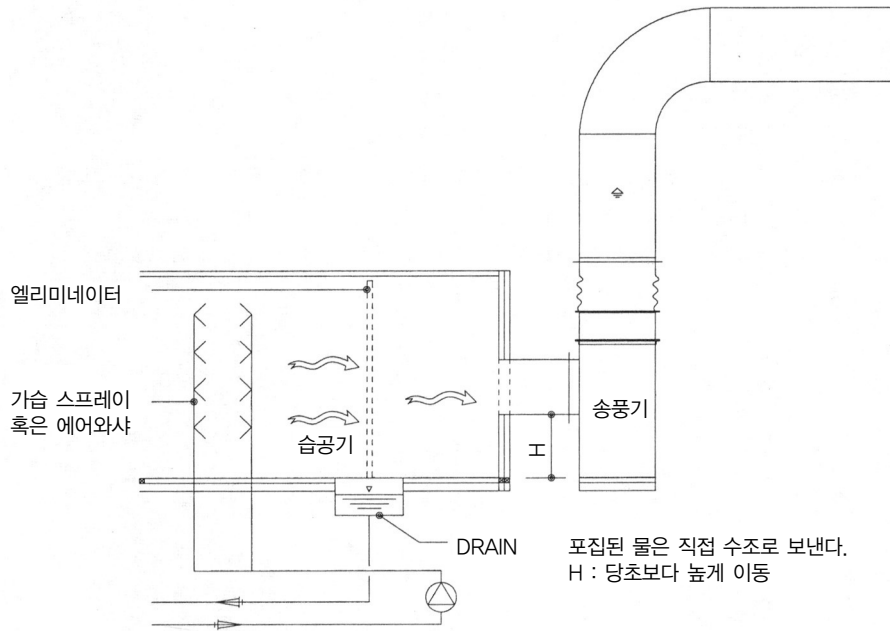
생산공장에서 공조기를 운전 종료 시 덕트 연결 부위와 토출구로부터 물이 똑똑 떨어지는 현상이 빈번히 발생했다.

가습이 Air Washer방식인 공조기를 현장에서 조립 설치한 경우로 아래 그림에 나타난 바와 같이 수조가 엘리미네이터에 위치하지 않았으며, 송풍기의 흡입 위치가 낮기 때문에 송풍기 가동 시 포집수가 덕트 내부로 유입되어 이와 같은 현상이 발생하였다.

코일 통과풍속(Face Velocity)이 과다 시에는 공기층에 수분이 비산하여 덕트통을 타고 흘러가서 덕트통 또는 취출구에 물방울이 맺히거나 떨어진다.

그림과 같이 엘리미네이터 포집수가 직접 수조로 돌아오며 동시에 송풍기 흡입구를 포집수가 흡입되지 않는 높이(H)로 공조기를 개조하였다. 이 경우는 상기와 같은 조치로 문제가 해결 되었지만 공조기 통과풍속이 조금 과대한 것도 하나의 요인이었다.

코일의 Face Velocity는 2.5~3m/s를 기준으로 하며 공조기의 드레인 배관은 정확한 규격의 U-트랩을 설치하여 포집수가 원활히 배수되는 구조로 하여야 한다.☉
