설비시공개선사례 ②6

제 4장 공조덕트공사

4.19 덕트 분기지관의 연결

4.20 시끄러운 외벽 루버

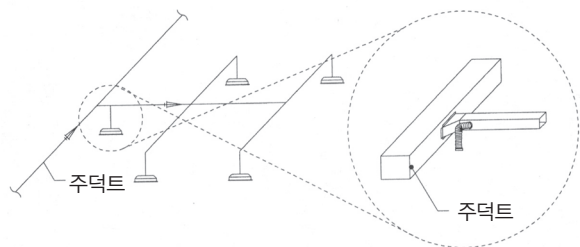
실내가 여러 개의 실로 분리되어있고 단일 덕트로 풍량을 분배하여 공조를 하는 어느 건물에서 주덕트 시작점에서 가까운 실의 공조가 불량한 사례가 있었다.

그림에서 보는 바와 같이 주 덕트의 속도는 매우 빠르며 일부 부분은 부압이 형성되는 곳이 있다. 이번의 사안은 부압이 형성되는 지점에서 토출용 플렉시블 호스를 분기하여 공기가 토출되지 않고 오히려 덕트 쪽으로 흡입되어 공조가 불량하였던 것이다.

기류의 속도에 의해 A지점은 부압으로 기류가 발생 빨려들어가는 현상이 발생

일반적으로 주 덕트에서 취출구를 직접 분기하면 충분한 풍량을 얻을 것으로 알고 있으나 주 덕트의 풍속 및 설계조건에 따라 역효과가 나타나는 경우가 많다.

덕트의 분기는 주 덕트의 양압이 형성되는 시점에서 분기 덕트를 설치한 다음 그곳에서 취출구를 접속하여야 소음에도 대비할 수 있고 설계에서 요구된 풍량을 확보할 수 있다. 또한 플렉시블 호스의 길이가 길면 길수록 내부 마찰저항에 의해 송풍량이 감소되므로 이것 역시 주의하여 덕트시공을 해야 한다.

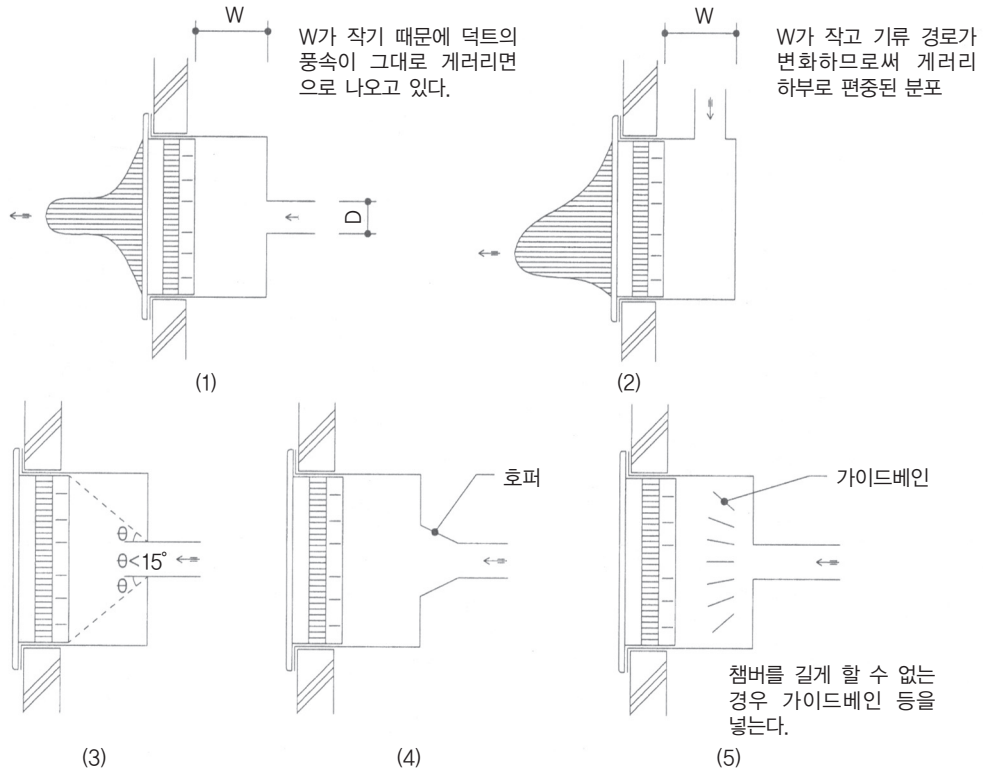
모 시내의 현장 사례로 준공직전에 외벽 루버로부터 큰 소음이 발생했다.

루버 규격은 유효 개구율 40%, 풍속 3.5%로 선정되어 있다.

루버 전면의 풍속분포를 측정해 보니 아래 그림(1)과 같이 중앙에서는 약 10%, 가장자리에서는 거의 0%였다. 이것은 풍속 3.5%로 루버를 선정할 의미가 없었다. 챔버의 길이가 작아 챔버로서의 역할을 수행하지 못하여 유체가 루버의 일부분으로 집중흐름이 발생되어 나타난 현상이다.

마감 문제로 그림(1), (2)와 같이 챔버 시공하는 경우가 있다. 이것은 챔버로서의 역할을 못할 뿐 아니라 공기저항이 크게 되어, 풍량부족으로 연결된다.

챔버의 W 치수를 크게 하는 것은 마감 상 불가능했기 때문에 그림(4)와 같이 챔버 접속부의 직관 덕트를 호퍼로 변경하여, 풍속분포가 균일하게 되도록 했다.

일반적으로 루버챔버의 시공에 있어서는 그림(3)에서 각이 15° 이하가 되도록 W 치수를 결정해야 한다. W 치수가 충분하지 않는 경우에는 그림(4), (5)와 같이 호퍼, 가이드 베인을 설치하여, 루버 전면풍속을 균일하게 되도록 해야 한다.
