# 해성퇴적토지반에서 파이핑 현상 발생으로 인한 흠막이 가시설 배면지반의 토성변화

황영철<sup>1)</sup>, 이광재<sup>2)</sup>, 김영철<sup>2)</sup>

<sup>1)</sup> (주)유신코퍼레이션 지반·터널 2부 상무이사

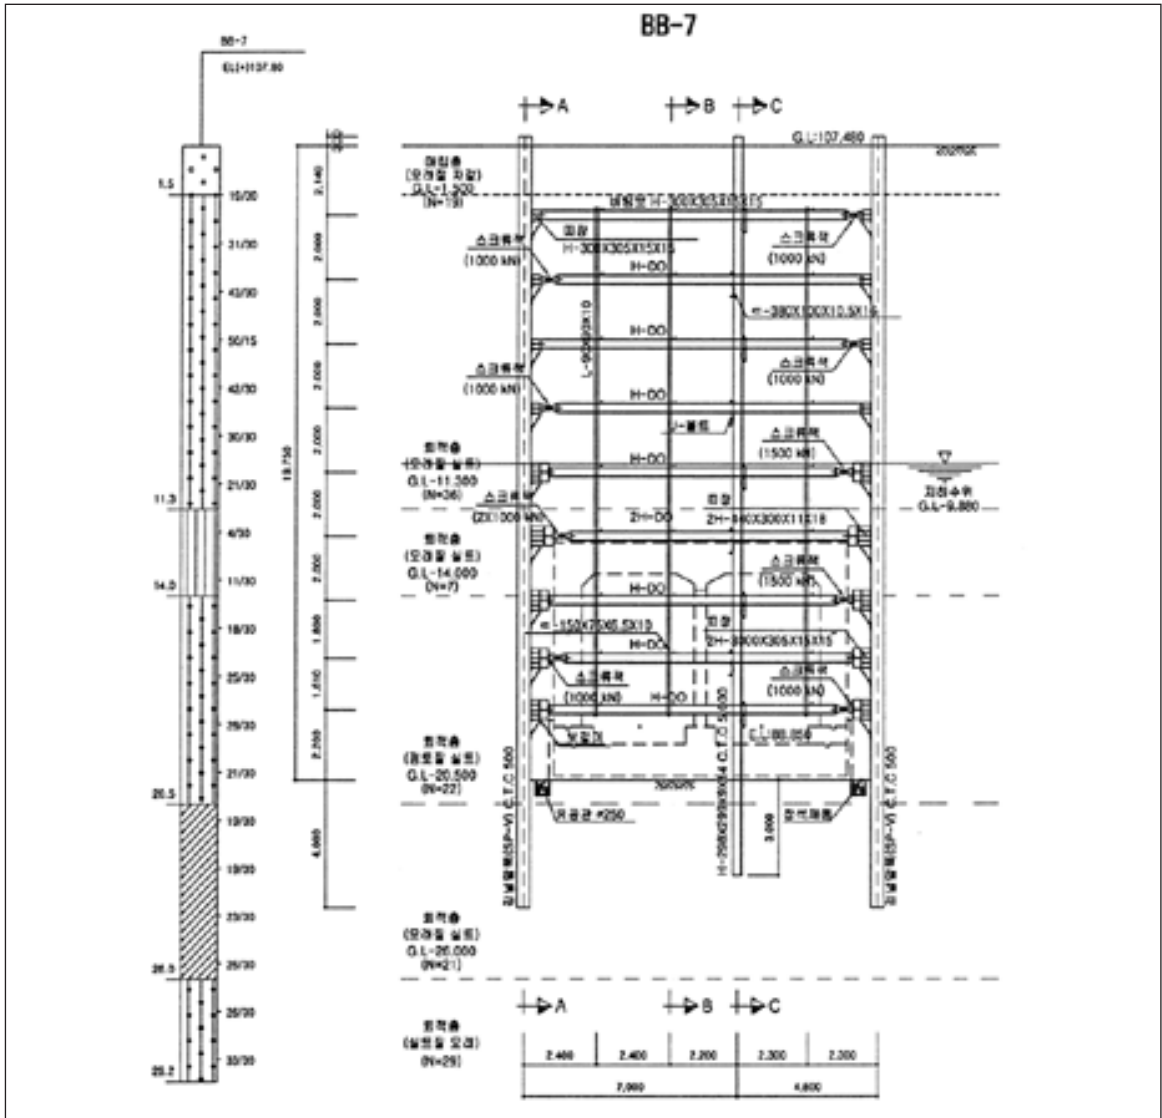
그림 1. 대상구간 가시설 표준단면도

송도 4정거장 부근 본선구간(Sta. 27k160~27k360)은 그림 1의 가시설 표준단면도에서 보인 바와 같이 설계당시 구조물 계획고 하부에 N치가 19~26 정도로 매우 견고한 상태의 점토질 실트층이 약 5.5m 두께로 분포하고 있어 굴착지반의 히빙(Heaving)과 보일링(Boiling)에는 안정한 것으로 평가되었으나, 굴착도중에 보일링에 의한 파이핑(Piping)현상이 발생하여 슈트파일의 변형 및 침하, 버팀보의 손상이 발생하여 굴착작업을 중단하였다.

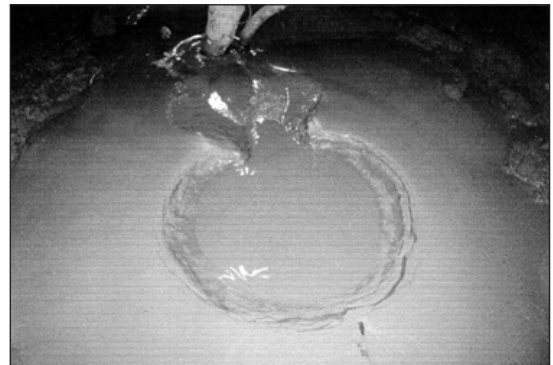
Sta.27k160 지점에서 종점측으로 8단 토공굴착 및 버팀보 설치작업중에 굴착바닥면에서 보일링 현상으로 추정되는 토립자가 포함된 지하수 유출현상이 발생하였다. 지하수 유출현상 발생 4일후부터는 슈트파일의 침하되면서 슈트파일 배면지반의 균열 및 침하, 버팀보 Jack 파손, 슈트파일의 내측 휨 변형 등이 발생하여 토공작업을 중단하고 버팀보 추가 보강, 보일링 발생지점 부직포 포설후 잡석 포설하여 토립자 유출방지, 슈트파일 근입심도 RJP 보강 등을 실시하였다. 이와 같은 보강조치를 실시한 후

사진 1. 굴착지반 보일링 현상

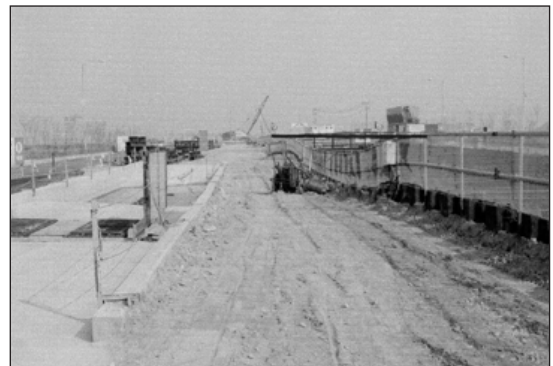
사진 2. 슈트파일 침하

쉬트파일 침하현상은 굴착바닥에서 토립자를 포함한 지하수 유출이 발생된 후에 배면지반의 침하를 동반하면서 가시설의 변형이 발생하였고, 이 현상의 발생원인은 보일링에 의한 파이핑 현상과 쉬트파일의 근입장 부족인 것으로 판단되었다.

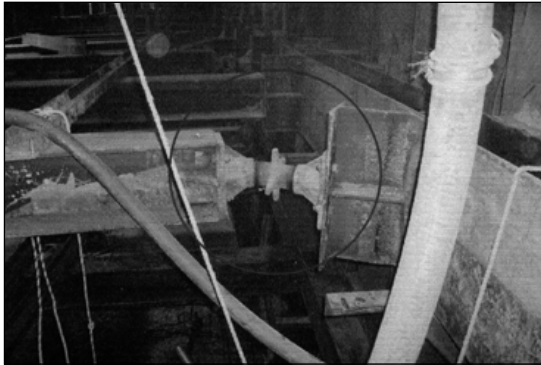
사진 3. 버팀보 Jack 파손

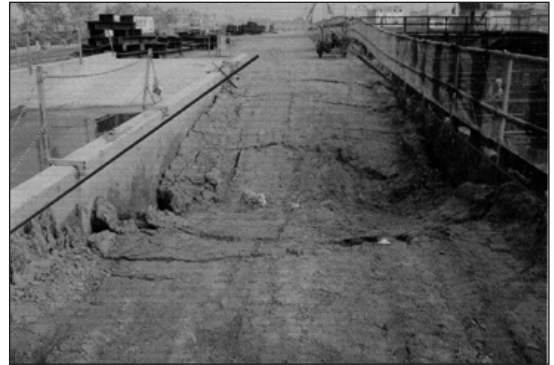
사진 4. 배면지반 침하

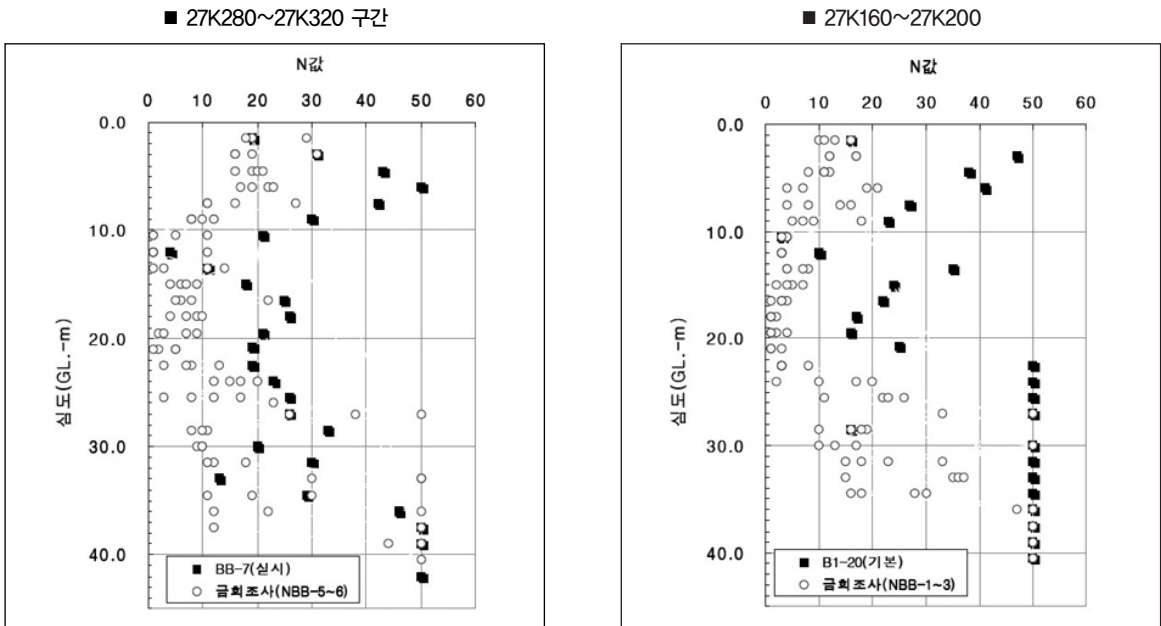
그림 8. 심도별 표준관입시험 비교 분석

본 대상구간의 지층상태 변화유무 확인을 위하여 실시설계와 금회 확인조사에서 수행한 표준관입시험결과의 N값을 비교 분석하였다. 금회 확인조사에서는 전체적으로 시추심도 약 25m까지 N=5 이하의 매우 느슨하거나 연약한 지층이 확인되었으며, 이는 기본설계, 실시설계, 시공 확인조사 결과와 상이한 결과를 보였다.

실시설계 조사(기본설계 조사자료, B1-20)와 금회 확인 조사 결과(NBB-1~NBB-3)를 비교 분석하면 당초 실시설계시에는 상부 일부구간에서 느슨한 지층(N=3)을 제외하고는 전반적으로 N=20 이상의 견고하거나 매우 조밀한 지층을 나타내었다. 특히, 가시설 슈트파일 근입심도 구간인 20~25m 구간은 당초 실시설계를 위한 조사결과에서는 평균 N=32 값을 나타내었으나, 금회 확인조사 결과에서는 평균 N=8 정도로 확인되어 매우 큰 변화 양상을 나타내었다.

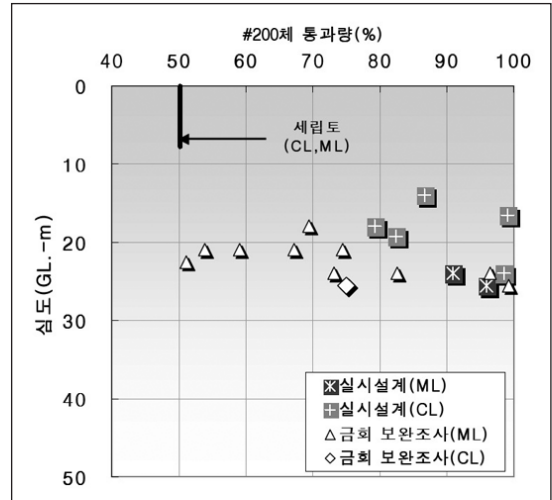
그림 9. 하부 점성토층의 #200체 통과량 비교

이러한 결과는 확인 시추조사 위치가 가시설 배면 1.5m 이격된 위치에서 이미 시공중 보일링 현상 등이 확인된 지역에서 수행된 바, 지하수의 침투현상 발생시 원지반의 세립분이 함께 유실되어 발생된 결과인 것으로 판단되며, 그림 9의 실트의 #200체 통과량 비교도에서 알 수 있다.
