## 개성공업지구 도로교통안전진단

### Ⅲ. 개성공업지구 도로교통안전진단

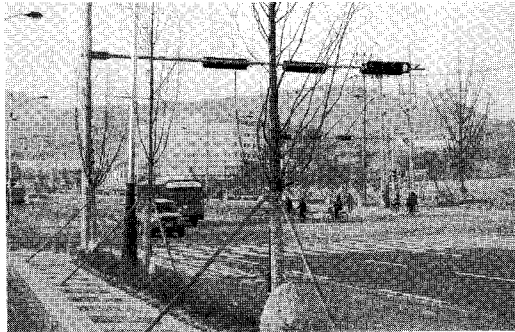
〈차량신호에 무단 횡단하는 자전거-주간〉

교차로간 신호연동이 전혀 이루어지고 있지 않고, 교통신호등보다는 보안원(교통경찰)의 수신호에 익숙한 북측의 교통문화, 통과교통량을 반영하지 않은 정주기 신호 운영 등으로 대부분의 신호교차로에서 운전자의 신호위반이 발생하며, 이로인한 교통사고가 최근 급증하고 있다.

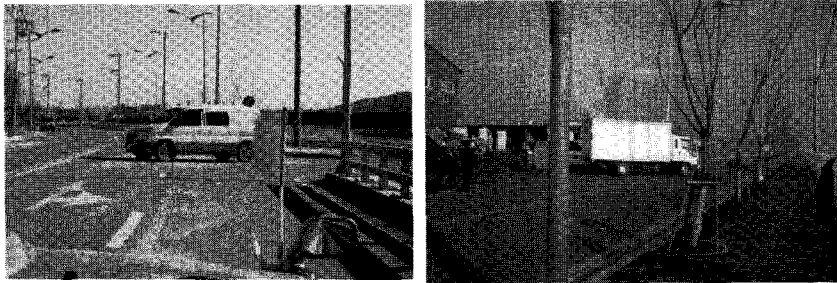
공업단지 외곽도로(왕복2차로)에서 직각으로 꺾인 급커브 구간에 차로 확폭이 전혀 없어 통과차량은 중앙선을 침범하여 통행하고 있다. 또한, 대부분의 단지 전면도로(왕복2차로4)에서 좌회전이 금지되면서 대부분의 차량이 불법으로 좌회전 진출입을 하면서 교통사고 발생 위험성이 매우 높다.

〈중앙선 침범 사례〉

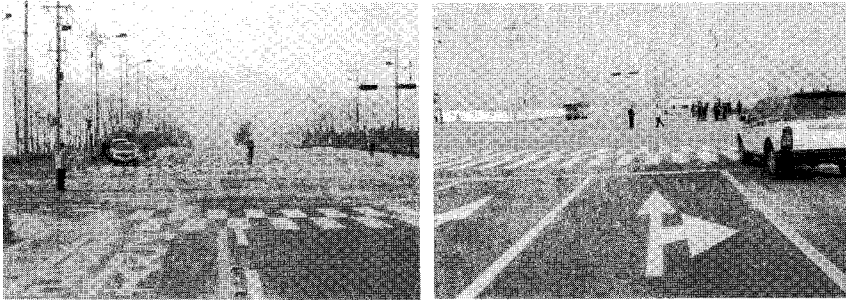
교차로 접근부와 유출부간의 도로 폭이 크게 차이가 날 경우 진행 차로의 배열과 선형을 일치시키거나 노면표시로 적절히 유도하여야 한다. 개성공업지구 일부 교차로에서는 차로수가 갑자기 줄어들고, 접근부와 유출부간의

차로 선형이 많이 어긋나 있어 교차로에서 급하게 차로를 변경하는 운전행태 등으로 교통사고가 발생하고 있다.

〈차로수 불균형 및 선형 불일치〉

대부분의 교통사고는 차량간 상충지점과 차량의 흐름이 비정상적으로 끊어지는 구간에서 집중하는 경향을 보이고 있다. 본 진단에서는 유턴구간을 대폭정비하여 유효 유턴차로폭이 9m이하가 되는 구간에서는 유턴을 전면 금지시키고, 교차로에서 접근부와 유출부간 차로수는 일치시키고, 차로의 선형은 자연스럽게 연결되도록 하였다. 또한 곡선구간에서 진행차로의 폭을 최소 0.25m에서 2.0m까지 확대하는 개선권고안을 제시하였다.

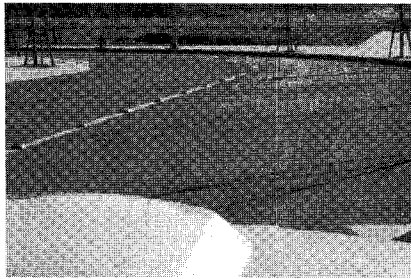
〈급커브구간〉

곡선부에서는 주행차량의 내륜차 특성<sup>5)</sup>을 고려해서 설계속도와 도로선형에 따라 차로 폭을 추가로 확보하고, 운전자의 시거확보를 위해 운전자가 보이지 않는구간에 교통시설물 설치를 금지하고 있다. 개성공업지구의 경우 주로 외곽도로에 급곡선구간이 존재하며, 일부구간의 경우 직각으로 꺾인 도로선형임에도 운전자

의 시야가 제약되는 구간에 횡단보도가 위치하는 등 교통사고의 위험성 상존

급커브구간에는 적극적인 감속시설인 Speed Hump 설치와 곡각표지판, 중앙분리대등의 설치를 제안했다.

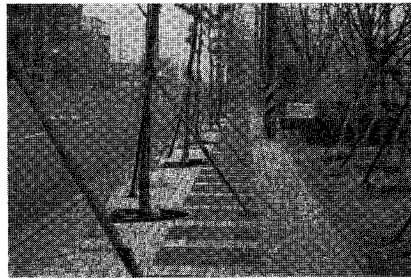
〈유효보도폭 부족〉

가로수 지지대의 과도한 보도 점용으로 보행 통행불편 및 차로 가장자리 통행 등으로 보행자 사고 위험

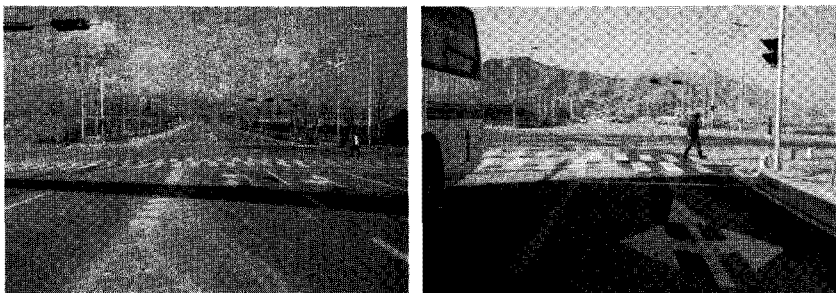
편도1차로구간에서 좌회전과 직진을 분리하여 신호를 부여함으로써 교차로 접근부대기차량과 통과차량간의 상충사고발생 및 신호위반, 중앙선침범 등 유발

〈차로운영과 맞지 않는 신호현시〉

따라서 왕복 4차로 이하의 도로에서는 교통량이 많은 교차로를 제외하고는 비보호 좌회전 운영을 제안하였다. 이는 기존의 현시보다 적은 현시로 운영됨으로써 효율적인 신호운영이 가능하다.

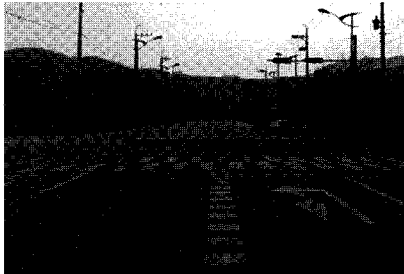
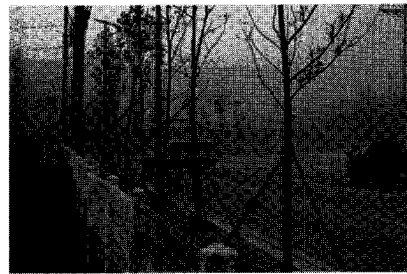
소형자동차의 원활한 유턴회전을 위해서 남측에서는 최소 9m의 유턴차로폭을 확보하고 있으나, 공업단지내 왕복2차로도(8m폭)에서 유턴을 허용하고 있음. 대부분의 유턴차량은 한번에 유턴동작을 완료하지 못하고 2-3회의 핸들조작후 유턴하면서 교차로 정체와 통과차량(또는 자전거) 과의 상충 발생

〈유턴차로폭 협소〉

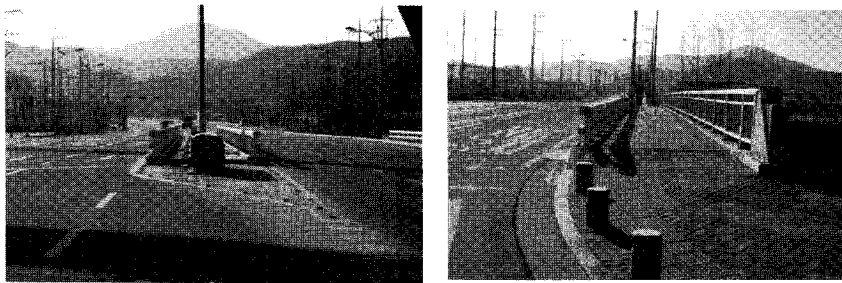
교량의 방호울타리 시종점부는 차량의 정면충돌시 대형사고로 연결되어 방호울타리 단부처리에 특히 주의하여야 하나, 개성공업지구내 교량방호울타리 단부에는 차량충돌에 대비한 안전조치가 매우 미흡한 실정

〈방호울타리 단부처리 미흡〉

이외에도 방호울타리 단부처리, 우회거리가 길어 중앙선침범이 잦은 입주업체 진출입은 일방통행과 Traffic Calming 기법을 적극 활용하는 개선 권고안을 제시하였다.

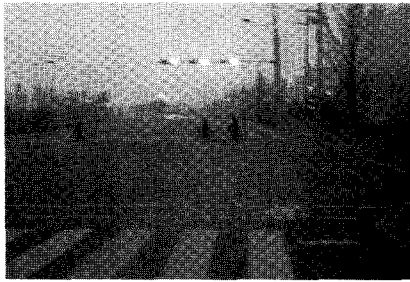
출퇴근시 대부분의 근로자가 이용하는 셔틀버스는 단지 정문 앞 환승장에서 이용자의 무질서한 승차질서, 비 규칙적인 버스 운행노선 등으로 정류장 주변 차로 무단횡단 보행자사고 발생

〈출근길 자전거 무단횡단〉

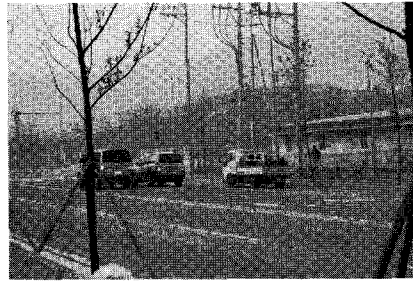
시공 중인 입주 예정업체 건물공사장 작업인부는 대부분 트럭의 적재함에 탑승하여 현장으로 이동하고 있으나, 보호시설이 충분치 않아 가벼운 접촉사고에도 적재함 탑승자의 대부분이 부상을 당하는 대형교통사고로 연결

〈공공장 작업인부의 적재함 탑승 모습〉

개성공업단지내 트럭 적재함을 이용하여 이동하는 작업인부의 안전을 위해 트럭 적재함에 근로자를 탑승시킨 차량의 최고속도를 30km/h로 제한하고, 주행시 비상등 점멸, 하위차로 운행, 트럭 적재함내 추락방지용 시설 보강 등의 개선권고안을 제시하였다.
