차량용 주석 도금된 구리 커넥터에서 미세진동에 의한 전기접촉 저항변화에 관한 연구

A study on change in electric contact resistance of the tin-plated copper connector of automotive sensor due micro-vibration

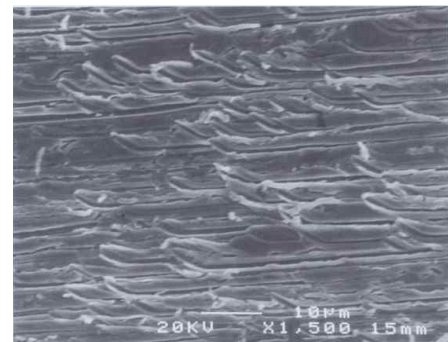
그림 9. The connector without friction

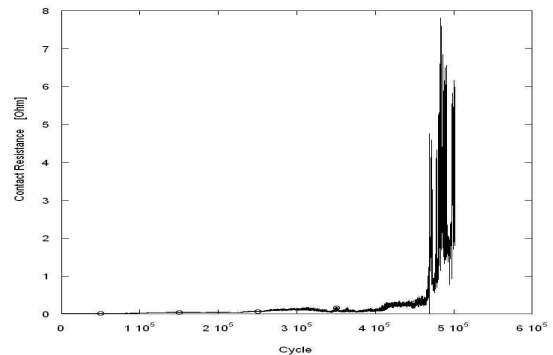
그림 10. Fretting Cycle에 따른 접촉저항의 변화
Fig. 10. The variable of the contact resistance flowing fretting cycle

그림10은 마멸이 진행됨에 따라 커넥터의 접촉면에서의 저항변화를 보여준다. 마멸이 처음 진행될 때의 접촉저항은 1 $\mu\Omega$ 이며 서서히 증가와 하락을 반복하다가 10^5 Cycle 이 조금 지났을 때 1-2회의 비교적 큰 폭의 상승이 있다. 이와 같은 현상은 참고문헌[6]과 동일한 현상으로서 접촉면의 산화막이 반복으로 파괴되면서 쌓인 Oxide Particles가 접촉면의 일부분을 차단하였기 때문으로 추정된다. 이러한 큰 폭의 상승은 커넥터가 오작동을 일으키기 전까지 두세 차례 더 일어난다. 4×10^5 Cycle 을 조금 넘어서면서부터 접촉 저항은 불안정하고 크게 상승하다가 4.7×10^5 부근에서 거의 수직으로 상승하며 커넥터의 오작동을 일으킨다. 이후에도 커넥터는 매우 불안정 하게 상승한다. 이는 Oxide Particles의 축적이 더욱 진행되어 두 커넥터의 접촉면 사이에 두껍게 쌓여 발생한다. 또 이러한 마멸과정에서 발생하는 Oxide Film이 두꺼워짐에 따라 금속의 실제 접촉면 [A_c]의 면적 또한 줄어들기 때문이다. 프레팅 부식이 일어난 부분은 금속표면에 검게 나타나게 되는데 금속 표면의 SEM 사진을 보면 산화층의 정확한 모습을 알 수 있다. 마찰이 있기 전의 커넥터의 표면[그림8]은 비교적 깨끗하고 1500배 확대 했을 때 [그림9]에 나타난 바와 같이 표면에 상처가 보이지만 이는 제조 공정 중에서 생긴 것으로 사료 되며 금속표면이 눈에 보이는 것처럼 완전한 평면이 아니라는 것을 보여준

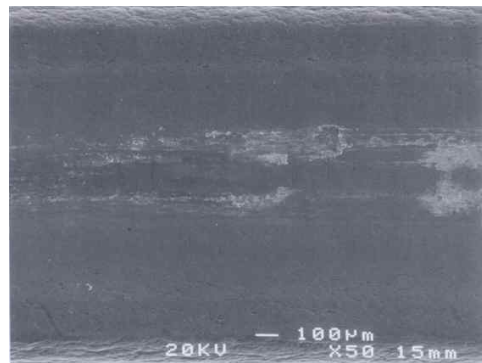
다. 특히 주목할 점은 접촉저항의 수직 상승이 있을 후 즉 커넥터가 오작동을 일으킨 후의 현상이다. 5×10^5 Cycle 이 지난 후에 수단자의 표면[그림11]에는 유관상 뚜렷한 상처가 보이며 실제로는 금속표면 위에 검게 나타난다. 1500배 확대한 사진 [그림12]에서 보듯이 표면에 비교적 두꺼운 산화층이 불규칙적인 형태로 생겨있음을 알 수 있다. 이러한 산화층은 진접촉면적 [A_c]를 감소하게 하며 동시에 전류의 압축에 의한 저항을 상승시키고 또 이산화층의 두께에 따라 터널효과에서 저항 또한 급격히 상승한다[7].

그림 11 The surface after 5×10^5 Cycle ($\times 50$)

에 따라 생성되는 산화층이 진접촉면적을 감소시키고 산화층의 두께가 증가함에 따라 두 금속편은 점차 분리되어 저항이 급상승하는데 진폭의 크기, 수직하중과 관련이 있다. 즉 커넥터가 노후되어 내부 장력이 감소했을 때 하중지지면적 $[A_b]$ 이 줄어들고 동시에 산화층이 쌓이면서 a-spot의 면적은 점점 줄어들어 마침내 커넥터는 오작동을 일으키게 되는 것이다. 차량의 커넥터 설계 시 미세 마찰이 발생하지 않도록 설계하거나 산화물 축적을 억제하고 전도성이 좋은 재료로 코팅이 필요하다.

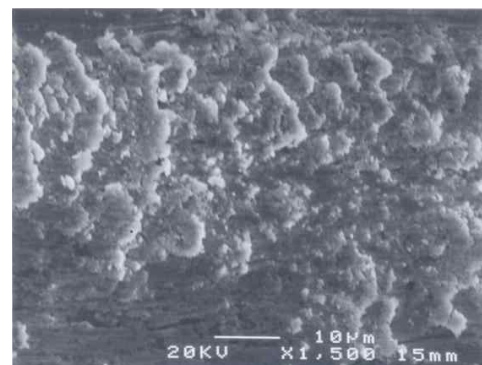
그림 12 The surface after 5×10^5 Cycle ($\times 1500$)
