## 22.9[kV]이하 XLPE 전력케이블의 열 충격 시험 및 절연파괴 특성

(The Properties of Dielectric Breakdown and Thermal Stresses  
below 22.9[kV] Class XLPE Power Cable)

김영석\* · 송길목 · 김선구

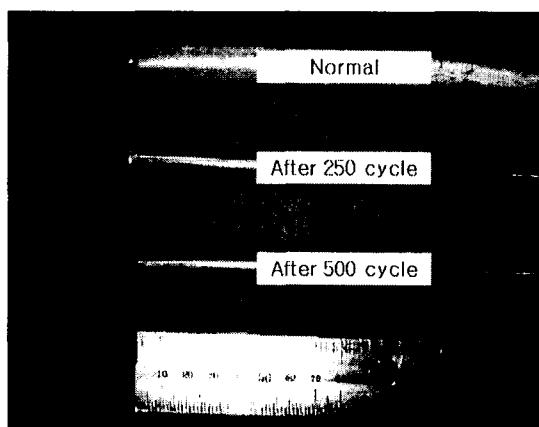
그림 4와 5는 6.6[kV]급 및 22.9[kV]급 A사 케이블의 열 충격 시험 후의 변화된 형태를 나타낸다. 그림 4에서의 전력케이블 변화를 살펴보면, 정상상태에 비해 250사이클과 500사이클 후의 케이블은 XLPE의 변색이 관측되었지만, 표면의 크래, 열 수축 현상은 거의 관측되지 않았다.

그림 4. 열 충격 시험후의 6.6(kV)급 전력케이블  
Fig. 4. Deteriorated 6.6(kV) class power cable after testing for resistance to cracking

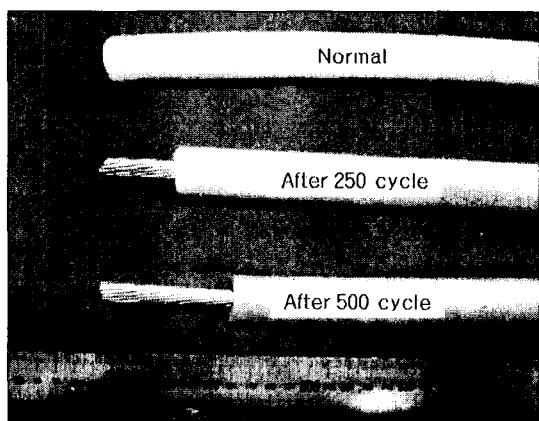
그림 5. 열 충격 시험후의 22.9(kV)급 전력케이블  
Fig. 5. Deteriorated 22.9(kV) class power cable after testing for resistance to cracking

그림 5의 22.9[kV]급의 전력케이블 경우는 그림 4와 동일하게 XLPE의 변색은 관측되었지만, 표면의

크랙은 관측되지 않았다. 하지만, 열 사이클 횟수에 따라 길이 방향으로 심하게 수축되어 있는 것을 알 수 있다. 그림 6에 22.9[kV]급 A사 케이블의 수축 길이와 수축율을 나타낸다. 수축 길이와 수축율은 250사이클과 500사이클 5개씩을 측정하여 평균값을 구하였다. 그림에서 알 수 있듯이 250사이클 후의 수축 길이는 평균 12.6[mm]였으며, 2.13[%]의 수축율을 보였으며, 500사이클 후에는 평균 21.5[mm]이며, 3.68[%]의 수축율을 나타내었다. 특히 500사이클 후의 시료는 편차(error bar)의 범위가 거의 2배 이상

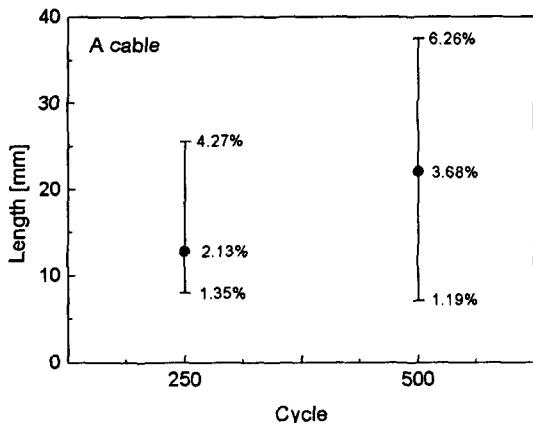
그림 6. A 케이블의 수축길이와 수축율  
Fig. 6. Reduction length and rate of A power cable

씩 차이가 나타났다. 시료에 따라 편차가 크게 나타났지만, 열 충격 시험에 의한 A사 전력케이블의 변화가 심하게 나타난 것을 알 수 있다.

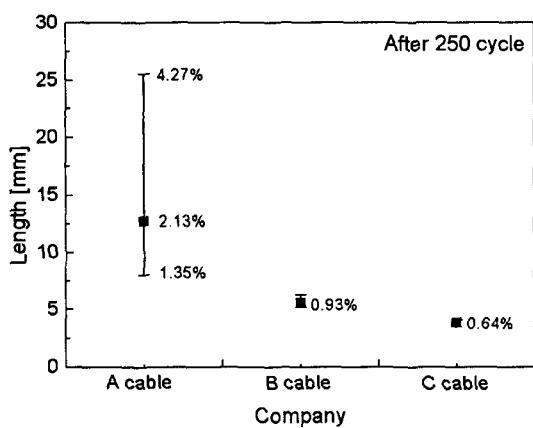
그림 7. 250 사이클 후, 각 케이블의 비교  
Fig. 7. The comparison of each 22.9(kV) class power cable after 250 cycles

그림 7은 250사이클 후, 22.9[kV]급 각 케이블의 열충격 시험 결과를 나타낸다. 그림에서 알 수 있듯이 A 전력케이블회사의 제품이 열 충격의 영향을 가장 많이 받는 것을 알 수 있고 B와 C cable의 경우는 각각 열 수축율이 0.93[%], 0.64[%]였으며, 열 충격에 의한 영향이 경미한 것을 알 수 있다. 이상의 열 충격 시험을 통해, 전력케이블 헤드 접속부분의 시공불량에 의한 전력케이블 사고뿐만 아니라 제품불량에 의한 전력케이블 소손에 의해 사고가 발생할 가능성이 있다는 것을 추측해 볼 수 있다.

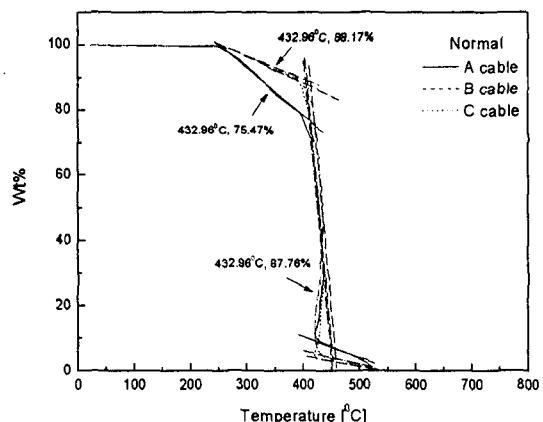
그림 8. 정상상태의 각 전력케이블의 열 중량 결과  
Fig. 8. The result of TGA of each power cable on normal state

그림 8은 정상상태의 각 전력케이블 XLPE의 열 중량 분석결과를 나타낸다. 정상상태에서 타사(B, C) 전력케이블의 열 중량 변화는 432.96[°C]에서 각각 87.76[%], 88.17[%]로서 큰 차이가 나타나지 않았지만, A사 전력케이블은 75.47[%]로서 열 중량 특성이 심하게 변한 것을 알 수 있다. 타사 전력케이블의 열 중량 변화는 타사 전력케이블의 결과 값과 거의 유사한 경향을 나타내었다. 따라서 열 중량 분석결과만을 비교해보면, A사 전력케이블은 초기 정상상태에서 열 충격에 의해 심하게 수축되는 것으로 추측되며, 열 충격 후에 안정화된 것을 알 수 있다. 각

제조회사에서는 KSC IEC 60502-2[9]에 의해 케이블을 생산과 시험을 거쳐 판매하고 있으므로 규격상의 문제는 없는 것으로 판단된다. 단, A사 전력케이블의 열 수축에 대한 정확한 원인은 회사가 정보제공을 하지 않아 알 수 없으나, 전력케이블의 제조과정에서 약간의 문제가 있는 것으로 추측된다. 또한 일부 열악한 제조업체의 제품의 경우에 있어서는 케이블 제조과정의 압출 시 온도, 압력 및 압출속도의 문제와 절연재료에 휘발성 물질이 포함되었을 것으로 판단된다.

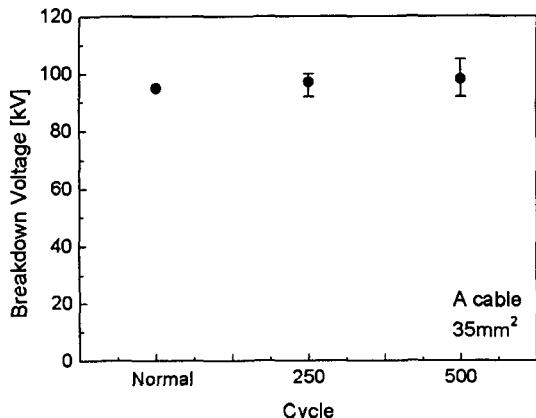
그림 11은 6.6[kV]급 A cable의 절연파괴 전압을 나타낸다. 정상상태에서의 절연파괴 전압은 약 93[kV] 였 20~30[kV/mm]이기 때문에 절연두께가 3.4[mm]인 케이블의 절연파괴 전압과 거의 유사한 경향을 나타내었다. 또한 열 충격 시험에 따른 각 열 사이클마다의 절연파괴 전압의 변화는 거의 나타나지 않았다. 6.6[kV]급 A사 전력케이블의 경우는 열 충격 시험에 따른 XLPE의 수축이 거의 나타나지 않았고, 실험의 온도 가변범위가 XLPE 가교시의 온도 180[°C]이하므로 절연파괴에 영향을 줄 수 있는 결함이나 보이드(void)가 형성되지 않았기 때문인 것으로 판단할 수 있다.

그림 11. 열 사이클에 따른 전력케이블의 절연파괴 전압  
Fig. 11. Breakdown voltage of power cable according to thermal cycle
