증기터빈용 Synchro Clutch Coupling의 진동 특성

Vibration Characteristics of a Synchro Clutch Coupling for Steam Turbine

ABSTRACT : The vibration of steam turbine is caused by Mass unbalance, Shaft misalignment, Oil whip and rubbing etc. But in turbine which is normally operated and maintained, the Mass unbalance component possesses the greatest portion. Our power plant has two steam turbines in capacity of 200 MW and 135 MW respectively and each turbine is supported by 6 journal bearings. However, we had many difficulties because the vibration amplitude of #3 and #4 Bearings was high during the start-up and operation mode change of steam turbine. But, with this study, we completely solved the vibration problem caused by the mass unbalance of #1 steam turbine. Until a recent date, #3 and #4 bearings which support high pressure turbine for #1 steam turbine had shown about 135 μm in vibration amplitude (sometimes it increased to 221 μm maximum. alarm: 6 mils, trip: 9 mils) at base load. After applying the study, they decreased to about 45 μm maximum. It is a result from that we did not change the setting value of bearing alignment and only changed the assembly position of internal parts in Sy

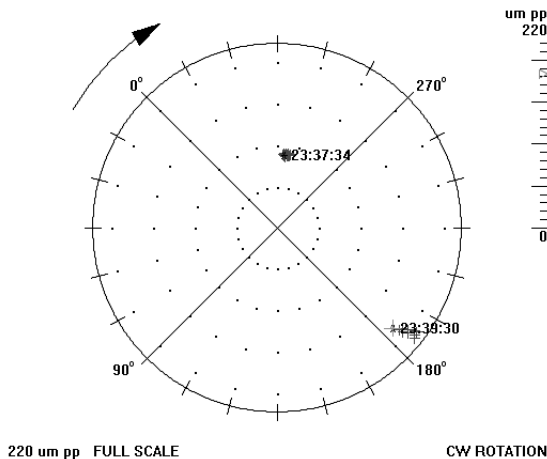
Fig. 3 The vibration vector change of #3 bearing.

증기터빈 저널 베어링 진동 변화의 주성분은 질량 불평형 (Mass Unbalance) 성분인 1X이며, 고압터빈 축에 위치한 #3 베어링의 경우 진동 벡터 변화 크기는 약 250 μm 이다. 그리고 #4 베어링 진동 값은 큰 변화가 없는 것으로 나타났으나, 진동 벡터 값은 크게 변화하였고 그 변화의 크기는 약 160 μm 이다. 고압터빈의 #3 베어링 1X 진동 값은 Fig. 3 Acceptance Region 에서 보는바와 같이 80 μm < 310°에서 182 μm < 184°로 약 126°의 절대 위상각이 변화 되었고 Fig 4 처럼 #4 베어링 1X 진동은 70 μm < 183°에서 80 μm < 28°로 약 155°의 절대위상각이 변화 되었다. #5, 6 베어링 진동 값은 큰 증감이 없었으나 동일 시점에서 약간 변화되었다.

Mode 1 운전에 따른 증기터빈 베어링 진동상승 특성으로 보아 고압터빈 내부에서 회전 부품이 탈락 되었을 때 나타나는 전형적인 모습을 DM 2000 system acceptance region 에서 확인할 수 있다. 증기터빈 정지 후 회전수가 저하되면서 Fig. 5, 6 진동 진폭/위상각 Trend 처럼 1,360 rpm 부근에서 #3, 4 베어링 Critical speed 진동이 각각 414 $\mu\text{m p-p}$, 334 $\mu\text{m p-p}$ 까지 상승하였다. 터빈 베어링 진동이 상승하기 전까지는 각종 운전변수 변화가 없었으며 전체 베어링 값도 일정하게 유지되다가 갑자기 베어링 진동이 증가되었다. 증기터빈 정지 후 터닝기어를 자동 및 수동 운전하면서 Extraction steam flange를 open후 현장점검을 시행하였다.

POINT: #3 BRG Left Vib. /45° Left 1X UNCOMP 182/184°
From 29MAR2005 23:37:34 To 29MAR2005 23:40:08 Steady State

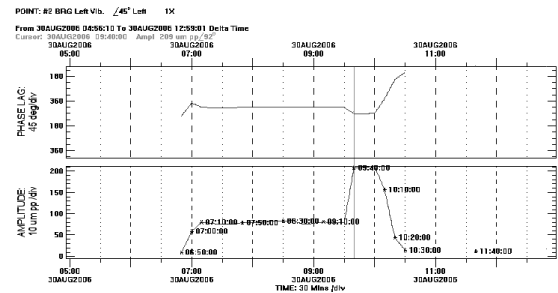
Fig. 7 Vibration of bearing #3 when low pressure turbine blade is broken.

부적인 출력변동 요인은 없이 약 95 μm 로 안정적인로 운전 중에 있었다. 그러나 증기터빈 #2 베어링 진동이 갑자기 $95 \mu\text{m} \rightarrow 170 \sim 220 \mu\text{m}$ 증가 후 약 20분 유지되다가 Fig. 7에서 나타난 바와 같이 #2 베어링 1X Vibration 진동진폭(하부) 및 위상각(상부) trend처럼 09:50분경 #2 베어링 진동 값이 Trip 값을(9 mils) 초과하여 Unit 정지 되었다. 이는 앞에서 경험 하였던 고압터빈 블레이드 절손시 나타났던 현상과 유사하다. 물론 이런 Data는 DM 2000의 각종 Plots 및 Trend에서 확인할 수 있다. 증기터빈 정지 후 정지원인을 규명하기 위하여 저압터빈 Inspection cover를 Open 하고 Moving blade를 육안 점검한 결과 #1 베어링 측(Left) 저압터빈 Blade 1개가 Tip 부위에서 루트 쪽으로 약 140 mm 떨어진 부근에서 절손된 것을 확인하였다.

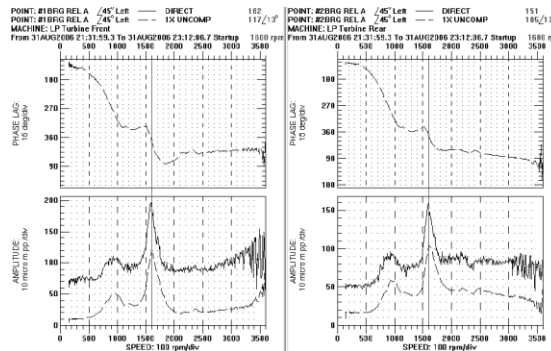
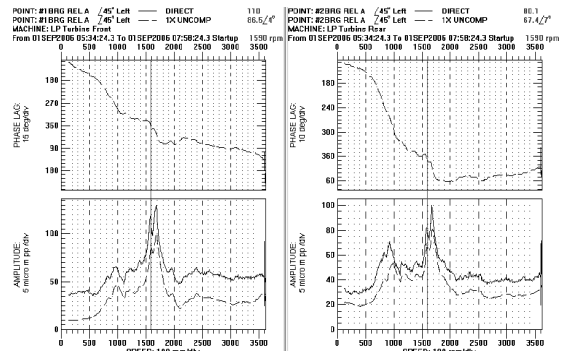
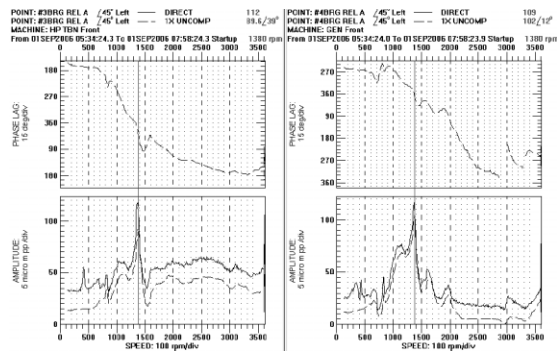
Fig. 8 Start-up of low pressure turbine at #1 and #2 bearing mode 1 after weight balancing.

Fig. 9 The #1 and #2 bearing vibration at mode 3 after weight balancing.

Fig. 10 The #3 and #4 bearing vibration at mode 3 after weight balancing.

발란싱 후 정상 운전 중 저압터빈 #1, 2 베어링 진동은 약 80 μm 정도 발생되었다. 그러나 Mode 3로 터빈 기동 시 Critical speed 및 계통 병입 후 8 MW 부근에서 저압증기가 유입될 경우 진동이 높게 나타났다. Fig. 8는 Weight balancing후 Mode 1에서 Critical speed 인 1,600 rpm에서의 #1, 2 베어링 진동을, Fig. 9은 Weight balancing후 #1, 2베어링 이 Mode 3로 기동시 1,590 rpm에서 Critical speed 진동을, Fig. 10은 Weight balancing후 Mode 3에서 1,380 rpm #3, 4베어링 진동을 횡축에는 회전수 증가에 따라서 중축에는 진폭과 위상각에 따라 나타내었다. 물론 Mode 절환 시에도 마찬가지로 결과를 발생되었다.

3,800 g = 84 g) 절손된 양의 계산이 가능하며 이 값에 블레이드 재질 비중 7.8을 곱하여 계산한 결과 $84 \text{ g} \times 7.8 = 655 \text{ g}$ 이었다. 로터 중심에서 weight hole 중간까지 평균 직경은 약 470 mm이다. 탈락된 blade 중심까지 반경은 약 1,250 mm로 중량을 보상하기 위한 반경 계수는 약 $(1,250/470 = 2.66)$ 이다. 탈락된 blade 중량을 보상할 weight는 $655 \text{ g} \times 2.66 = 1,742 \text{ g}$ 이다. Blade 탈락 전 unbalance 진동을 고려하여 식 (1), (2), (3), 벡터도 및 컴퓨터 발란싱 프로그램을 이용하였다. 그 후 중량과 부착각도를 계산하여 75° 방향에 1,830 g의 Weight를 부착 하였다.
