승례문 화재사고와 문화재 안전대책

이 원 호
소방방재청 방재연구소 소장

박 병 철
소방방재청 방재연구소 시설방재연구팀장

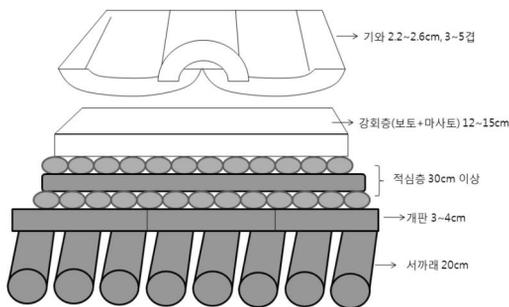
〈그림 1〉 지붕 구조도

- 소방시설 : 소화기 8대(1, 2층 각 4대)비치, 주변 상수도 소방용수시설 7개소
- 건물관리 : 1968년 관리단체 지정(서울시), 1995년 변경(중구청)
 - 서울특별시 중구청(공원녹지과)
 - 주간(10:00~20:00) : 중구청 공원녹지과 기능직 1명, 상용직 2명 근무
 - 야간(20:00~익일 10:00) : 경비회사(KT텔레캡)에 용역 위탁관리
 - ※ CCTV 4대, 적외선 감지기 6조 설치, 용역 사무실에서 모니터 감시
- 승례문 지붕 내부구조 : 기와 → 보토·강회층 → 적심(소나무) → 개판 → 서까래 순으로 조성된 구조임
 - 적심층 : 지붕 물매를 잡기 위하여거나 서까래의 뒷목을 보강하기 위하여 통나무 및 나무판 이외 작업 후 남은 자긱밥, 대팻밥 등 폐자재로 채움(두께 30cm 이상)
 - 강회층 : 생석회와 마사토를 혼합 양생된 층으로 누수 및 기와 침하 방지용(두께 12~15cm)
 - 기와 : 일반 기와와 다른 대기와로 3~5장이 적재됨
 - ※ 기와 크기 :
 - 암기와 360mm×490mm 10.6kg, 두께 2.6cm
 - 숫기와 210mm×445mm 7.4kg, 두께 2.2cm
 - (일반적인 한옥 건축용 기와의 무게는 2~2.5kg)

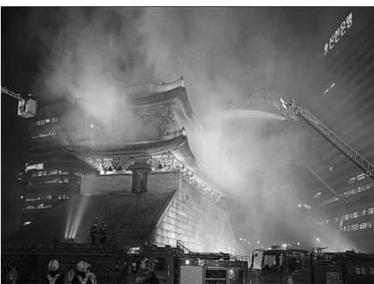
〈그림 5〉 화재초기

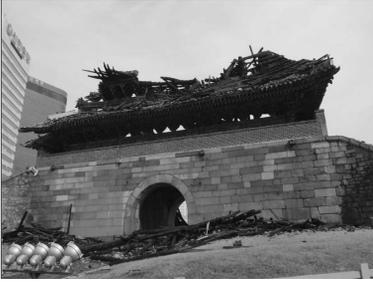
〈그림 9〉 송례문 정면

• 전소 후 송례문(2008. 2. 11 현재)
