## 가로등 화재사고의 원인규명과 검증 Cause Investigation and Verification of Fire Accidents for Road and Street Lighting

전기안전연구원, \*한국전기안전공사 안전관리팀  
(2008. 3. 27. 접수 / 2008. 6. 3. 채택)

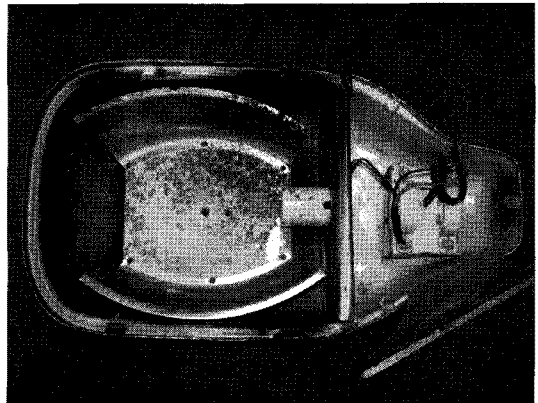
Fig. 2. 사고 등기구의 탄화된 내부 사진.

가로등기구의 내부에 그을린 흔적이 있으며, 그을음(soots) 흔적으로 보아 주변의 가연물이 일정시간동안 탄화된 것으로 추정된다. 화염 확산은 등기구의 중심부인 메탈할라이드등을 중심으로 하여 발생된 것으로 확인할 수 있다. 전선 접속부에는 전기적 이상 징후에 의해 탄화 또는 산화되었을 것으로 보이는 흔적이 확인되지 않았다. 그림 3은 현장에서 수거한 램프와 케이블의 외형을 촬영한 것이다.

(3) 가로등 등기구의 열 확산 패턴은 메탈할라이드등을 중심으로 하여 열 확산이 시작되었을 것으로 판단되는 그늘음이 확인되었으며, 등기구의 외부와 내부에서 나타난 것으로 내부의 열원이 외부로 확산된 것으로 판단된다.

따라서 메탈할라이드등의 사고원인은 현장에서 수거할 때의 조건 등을 배제하고 단지 의뢰품에 대한 정밀 분석에 의한 결과에 의하면, 등기구 내부의 이물질이 과다하게 침적되면서 축열에 의해 화재로 진전된 것으로 추정되며, 등기구의 설계에 있어서 외부 이물질 또는 분진이 침투할 수 있는 구조를 개선하고 축열이 되지 않는 구조 개선이 요구된다.

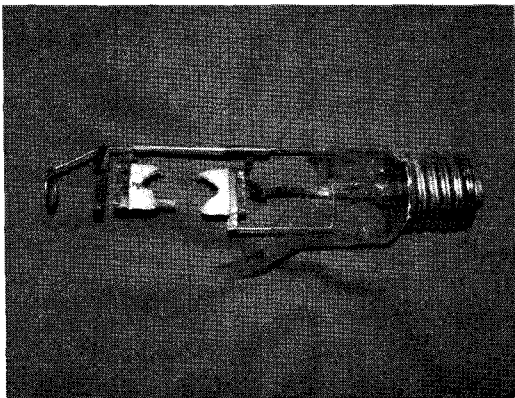
(a) 메탈할라이드등

메탈할라이드등은 방전이 발생하는 부분인 아크튜브(arc-tub)가 파손된 것을 확인할 수 있다. 일반적인 경우 공장 출시되는 메탈할라이드등의 극히 일부에서 균열이나 재료의 결합적 요인에 의해 방전을 발생시킬 때 나타나는 3,000℃ 이상의 열이 균열된 부분에서 외부로 분출되며 화재로 진전되는 경우가 있다. 본 의뢰

품의 경우 그러한 형상으로 파손되어 있으나 초기 사고처리과정과 운반과정에서 파손될 가능성을 배제할 수 없다. 사고케이블의 경우 기계적 손상이나 열적인 요인에 의해 소손된 흔적은 발견되지 않았다. 그림 3은 사고케이블을 확대한 상태와 내부구조를 촬영한 이미지를 보여준다.

(5) 일반적인 경우 방전등의 극히 일부에서 나타나는 아크튜브의 균열에 의해 화재가 발생하는 경우 파손이 발생할 수 있으나 이러한 결과를 입증하기 위해서는 현장에서 초기 조사과정이 매우 중요한 것으로 나타났다.

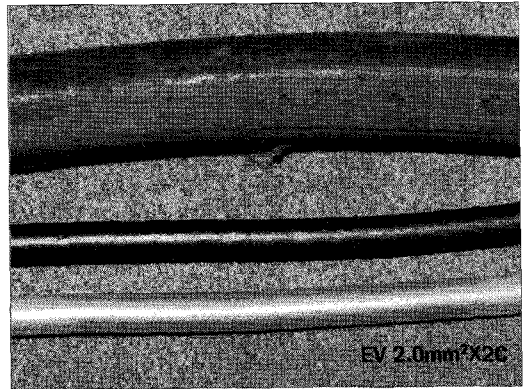
(a) 확대촬영

전선의 종류는 EV 2.0mm<sup>2</sup>×2C로서 내부에 있는 전선은 까만색과 반투명의 절연피복이 되어 있는 것을 볼 수 있다. 과전류에 의해 용융된 흔적을 확인하기 위해 엑스레이에 의한 내부구조를 분석한 결과는 그림 3(b)에서 보이는 바와 같이 높은 열에 의해 나타나는 용융 흔적은 발견되지 않았다. 따라서 전원이상에 의한 영향은 없었던 것으로 추정된다. 절연피복에 영향이 있는지를 여부를 확인하기 위해 적외선분광분석(FT-IR)을 실시하였다. 적외선 분광기에 의해 그림 4에서와 같이 절연피복의 외부와 내부에 대한 탄화구조를 대한 적외선 흡광스펙트럼을 비교할 수 있다.

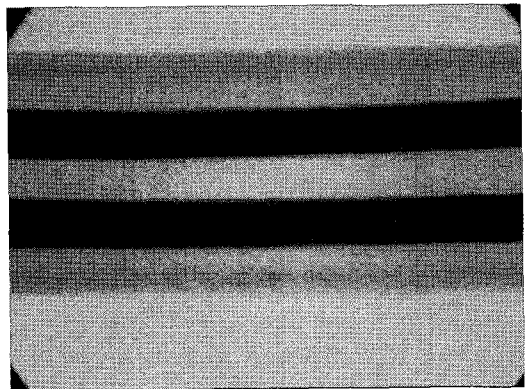
(b) 내부구조

(4) 사고케이블을 분석한 결과로서 외형은 탄화 흔적이 발견되지 않았으며, 내부구조는 정상상태와 동일한 형태로 되어 있고, 절연피복의 경우 내부보다 외부에 의한 영향으로 화학적 구조가 변한 것으로 과부하 또는 단락에 의해 과전류가 흐른 흔적은 발견되지 않았다.

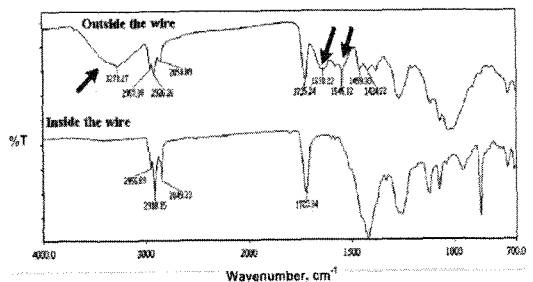
Fig. 5. 절연피복의 적외선 흡광스펙트럼 비교.

그림에서 알 수 있듯이 절연피복의 외부는 공기 중의 산소 또는 수분과 결합한 구조의 약 3278cm<sup>-1</sup>에서 부드러운 흡광스펙트럼이 확인되었다. 약 1638cm<sup>-1</sup>에서 절연피복의 외부에서 열에 의해 분해되었다가 재결합한 형태의 산소와 탄소의 이중결합구조가 나타나는 것을 확인하였다. 외부에서 열화되었을 것으로 추정되는 적외선 흡광피크가 나타나는 것은 장시간 주변 환경에 노출되었음으로 인해 열화가 진행된 것을 확인할 수

있다. 또한 내부의 절연피복에서는 열화에 의한 징후가 없었던 것으로 판단된다. 이에 도전재료가 열적인 영향이 없었던 것으로 보아 과전류 또는 단락에 의한 전기적 이상은 확인되지 않았다.

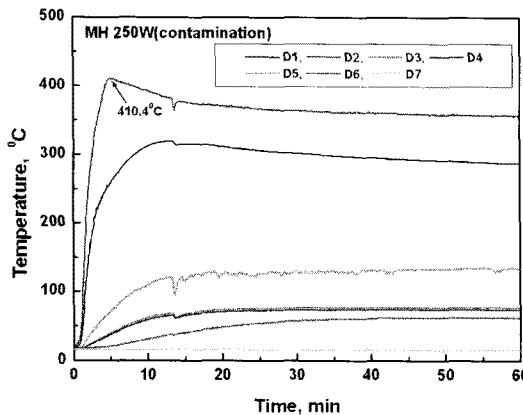
(a) 250W 메탈할라이드등

그림 9(a)는 메탈할라이드등으로 유리구 상부의 표면 온도가 약 410.4°C까지 상승하는 것을 확인할 수 있었다. 그림 9(b)는 고압나트륨등으로 최고온도는 약 288.2°C로 측정되었다. 초기 실험조건에서 알 수 있듯이 등 기구의 커버가 벗겨진 상태에서 실험한 것으로 축열된 상황에서는 주변온도가 대부분 400°C에서 500°C의 상태가 될 것으로 추정된다.

(2) 이물질이 부착된 상태에서 250W 메탈할라이드등은 410.4°C로 급격하게 온도가 상승되는 것을 알 수 있으며, 이는 일반적인 유기물이나 분진이 부착되었을 경우 발화온도인 450°C에서 500°C에 접근하는 것으로 과다한 이물질이 부착되어 축열이 되면, 화재로 이어질 수 있는 것으로 나타났다.

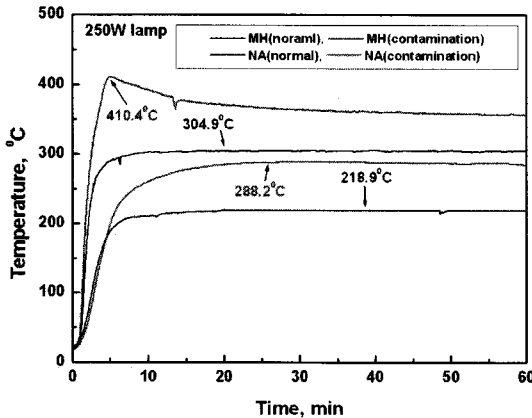
Fig. 10. 250W 가로등 유리구 표면의 온도특성곡선.

그림 10은 250W 메탈할라이드등의 정상상태와 이물질이 부착된 상태, 250W 고압나트륨등의 정상상태와 이물질이 부착된 상태를 비교한 그래프이다. 그림에서

알 수 있듯이 온도가 가장 많이 상승되는 상태는 이물질이 부착된 250W 메탈할라이드등인 것으로 확인되었다.
