분전반의 화염에 의한 소손패턴 분석

Damage Pattern Analysis of Voltage Cabinet Panel due to Flame

한국전기안전공사(KESCO)
(2008. 3. 12. 접수 / 2008. 5. 30. 채택)

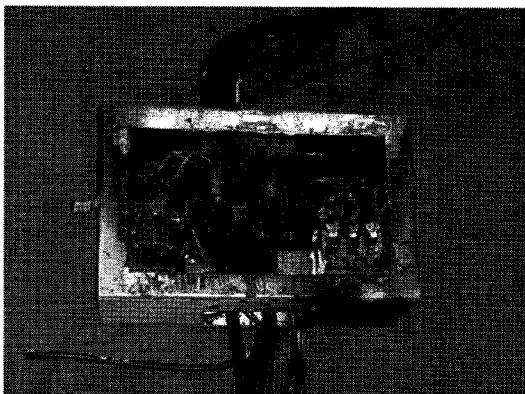
Fig. 1. 사고가 발생된 분전반.

본 논문에서 분석한 사고 분전반은 그림 1과 같이 철재분전반으로 아크릴 재질의 안전내판이 분전반의 전면 커버로 구성되어 있었다. 소부 2도(방식도장)으로 도색되어 있었으며 실내 부착형으로 사용되고 있었다. 사고 분전반 내부의 전기기기류는 그림 2(a)와 같이 정격 440V/11KW의 직입기동방식의 동력기기를 사용하기 위한 배선용 차단기 60AT/60AF 500V 7.5KA 2점과 차단기를 원격 제어하기 위한 SHUNT, 그리고 전기로를 사용하기 위한 F-CV 14SQ-4C(난연성 롤리가교에틸렌절연선)으로 구성되어 있었다.

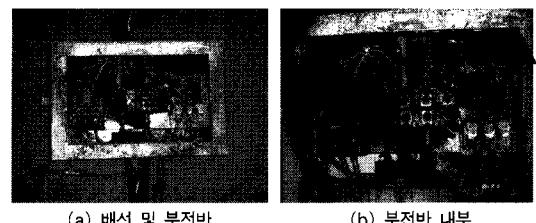
Fig. 3. 분전반의 전면.

그림 3은 사고 분전반의 전면으로 우측 하단과 우측 상단으로 강하게 연소된 패턴이 관찰되었으며 연소의 강도는 그림 3(b)에 나타낸 화살표 방향으로 분전반 커버로 사용된 안전내판을 연소시키며 우측 하단부에서 상부로 화염이 진행된 소손 흔적이 나타났다. 또한 그림 4는 분전면의 상부와 하부로 그림 4(a)는 분전반의 상단부로 그림 3(d)와 같이 분전반의 하단부와 비교하여 강한 소손이 발생되어 화재는 분전반 내부에서 발생하여 분전반 내부의 전기기기류를 소손시키며 상부로 전이된 형태를 나타냈다.

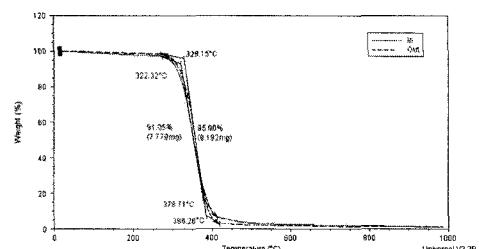
Fig. 5. 분전반의 용융된 안전내판.

내판으로 우측은 완전 소훼되어 있었으며 좌측 하단에 그림 5(b)와 같은 용융된 안전판이 있었다. 용융된 안전내판은 상부가 녹아내려 하부로 덮어진 형태로 남아 있었으며 그림 5(c)와 같이 열중량 분석 결과 외부는 328°C에서 386°C까지 96%의 열중량 감소를 보이나 내부는 322°C에서 378°C사이에 91.05%의 열중량 감소를 보여 화염이 내부에서 외부로 진행된 것으로 추정되었다.

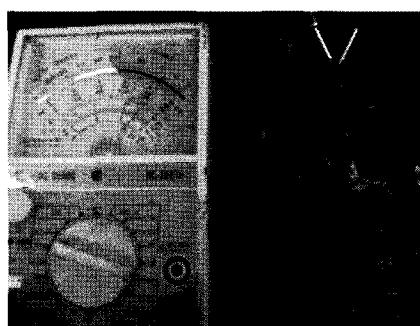
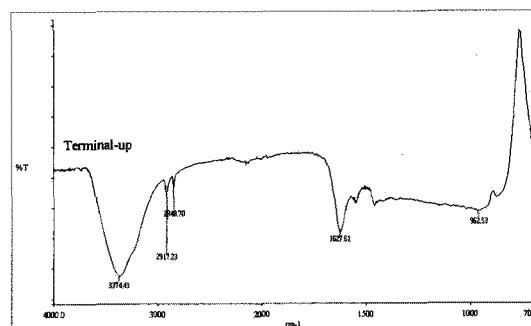
Fig. 8. 소손된 단자대의 저항측정 및 FT-IR 분석.

그림 8(a)는 분전반 내부에 단자대로 테스터에 의한 저항을 측정한 결과 대략 4KΩ정도 저항이 측정되었으며 이는 단자대의 표면에서 트래킹이 발생된 것으로 판단되었으며 그림 8(b)와 같이 FT-IR로 분석한 결과 3374cm⁻¹에서 열에 의해 탄화된 재료가 공기 중의 산소(Oxygen)나 수분(H₂O)과 결합한 형태의 적외선 흡광피크가 나타나 결과적으로 강한 화염에 의해 상당부분

소손된 것을 알 수 있다. 또한, 화학적 결합에 있어서 2917cm⁻¹, 2848cm⁻¹에서 흡광피크가 나타난 것으로 캐이블 심선의 절연재가 용융되어 단자대로 낙하된 것으로 판단됨에 따라 화재가 발생된 이 후 외부의 오염물이 단자대에 낙하되어 트래킹이 발생하면서 분전함이 소손된 것으로 판단되었다.

이와 같이 분전함에서의 발화는 최초로 시작되지 않았지만 분전함 구성품의 비난연재 사용으로 분전함의 소손은 크게 진행되었으며 내부의 차단기들은 점점 상태를 그대로 유지하여 2차 재해의 가능성이 있었다. 또한 분전함 상부에서 분전함 내부로 오염물질의 침입하기 쉬워 트래킹과 같은 전기화재 발생 가능성이 크므로 설치 및 유지관리 더욱 주의를 기울여야 한다.
