## 승례문 화재감식 사례 연구 An Identification of Sungnyemun Fire as a Case Study

S. B. Choi, S. J. Lee, S. H. Lee, D. M. Choi\*

서울지방경찰청, \*경원대학교 소방방재공학과  
(2008. 4. 30. 접수 / 2008. 6. 5. 채택)

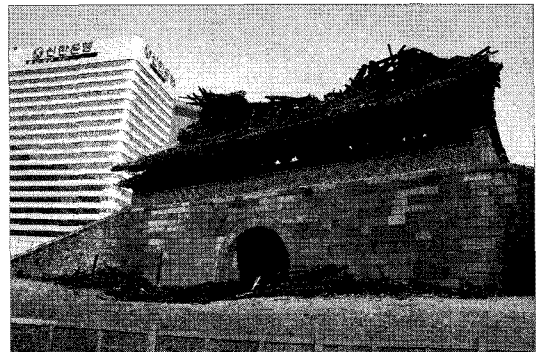
남측에서 바라보았을 때 문루 상층은 기둥과 상층 외부를 잇는 평방 일부가 남아 있고 그 외 지붕과 서까래 등은 소훼되거나 바닥으로 소락되었으며, 하층은 기와지붕과 소락물 등의 충격과 하중에 의해 기와와 기

Fig. 9. 남측에서 본 형태.

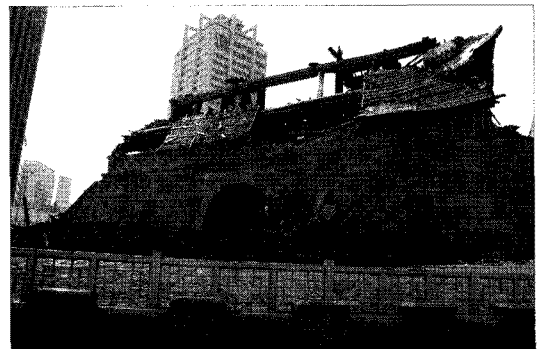
Fig.10. 북측에서 본 형태.

등 일부가 파손되거나 뒤틀리면서 바닥으로 쏟아진 상태이나 타지 않았으며, 북문에서 보았을 때 문루 상층은 기둥과 이들 각 기둥을 연결하는 평방이 뒤틀린 상태로 위태롭게 남아 있고 상층의 지붕 재 등이 소락하면서 그 하중에 의해 중앙 기둥 일부가 쪼개지고 문루 하층 기와지붕 동측 중앙부와 서측 귀포 일부를 제외하고 모두 떨어져 나간 상태이나 타지는 않은 상태이다.

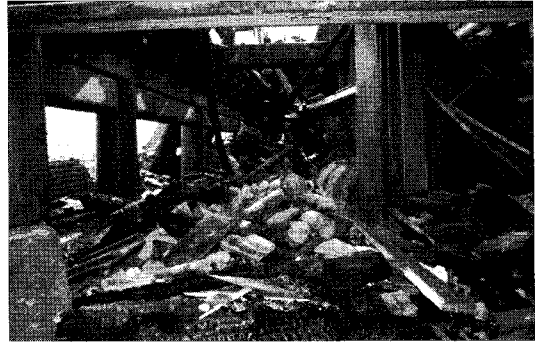
문루 하층내부는 상층 마루와 지붕재의 소락 불씨외 기와 등 지붕재가 소락되면서 그 하중에 의해 부분적으로 소손된 정도이며 비교적 기둥 및 보 등의 소훼정도는 양호한 상태이나 우물마루가 소락된 잔해에 의해 움푹 꺼져 들어간 상태이다.

Fig. 13 서측에서 동측을 바라본 소훼상태.

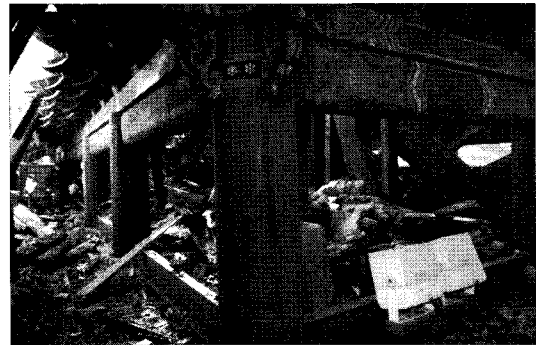
Fig. 14. 서측에서 남측을 바라본 형태.

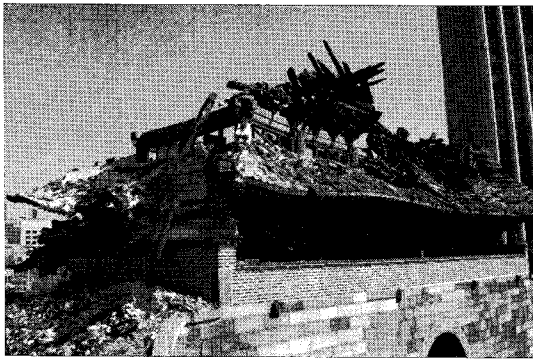
서측에서 보았을 때 상층은 지붕과 평방이 남아 있고 하층 협문 상단의 지붕과 기와 일부는 남아 있으나 남서측 지붕의 기와는 이탈되고 내부 적심부가 노출되어 있는 상태에서 무너진 담장에 걸쳐 있으나 타지는 않은 상태이고 동측에서 바라보았을 때 상층은 기둥과 평방이 남아 있고 하층 지붕은 동북측 지붕이 담장위로 걸쳐진 상태에서 기와가 이탈되어 있으나 타지는 않았다.

Fig. 11. 서남쪽에서 본 소훼상태.

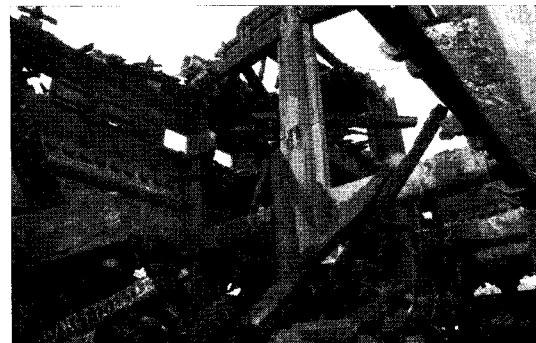
Fig. 15. 하층 우물마루에서 본 상층 소훼상태.

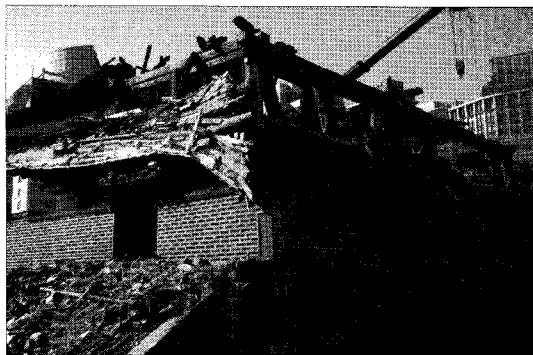
Fig. 12. 동북쪽에서 본 소훼상태.

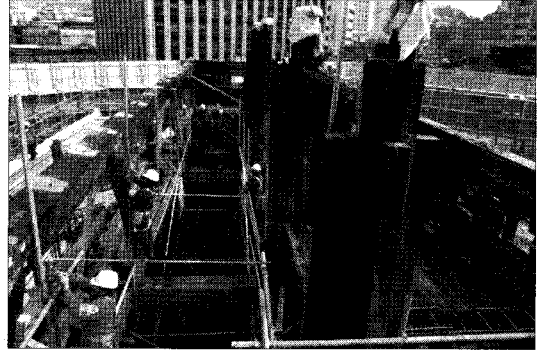
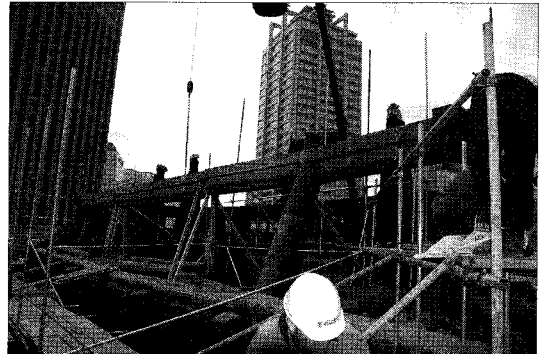
북쪽의 지붕은 남쪽의 지붕이 소락되면서 무게 중심을 이기지 못하고 북문 바닥으로 쏟아져 내렸고 마루

Fig. 19. 상층 북쪽 소훼상태.

Fig. 20. 상층 북쪽 소훼상태.

는 이때 기와 등 지붕재 등의 낙하 하중에 의해 하층 바닥으로 부서져 내린 상태이나 지붕을 제외한 나머지 잔해 대부분은 소훼되지 않은 상태이다.

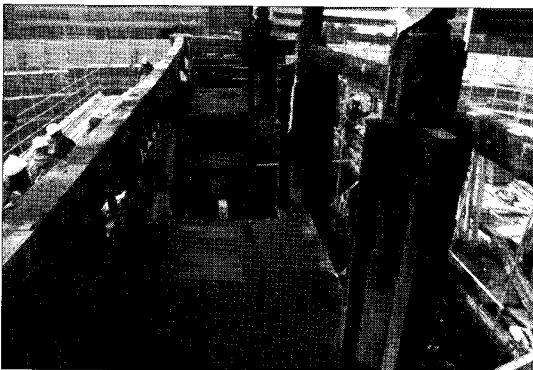
문루 상층 지붕은 소실되거나 하층으로 소락되었고, 서측 2번째 기둥사이의 마루와 중앙4번째와 5번째 사이의 마루가 지붕재가 무너지면서 그 하중에 의해 파손되면서 하층으로 쏟아져 내린 상태이며 기둥은 지붕이 무너져 내린 중앙 4. 5번째 기둥이 상대적으로 심한 소훼형태를 보이고 있으며 서측 3번째 기둥표면에 하단 마루에서 상단으로 타 올라간 탄화형태가 식별되었다. 남쪽의 동측과 서측 사이의 벽체는 부분적으로 그 올린 정도이나 소훼되지는 않았으며 이 중 서측 3번째 기둥 옆의 판문과 평보 사이 벽체에 상층 연소 패턴이 식별되며 남아 있는 마루 중 서측 3번째 기둥에서 벽체 방향으로 넓게 형성된 인화성물질에 의한 탄화된 연소 패턴의 흔적이 식별되고 이 기둥 하단의 마루에 플라스틱 용융물질로 보이는 이물질이 용착되어 있다.<sup>2)</sup>

Fig. 17. 상층 남쪽 동측 소훼상태.

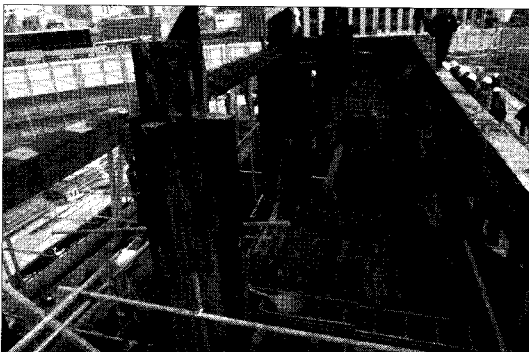
Fig. 18. 상층 남쪽 서측 소훼상태.

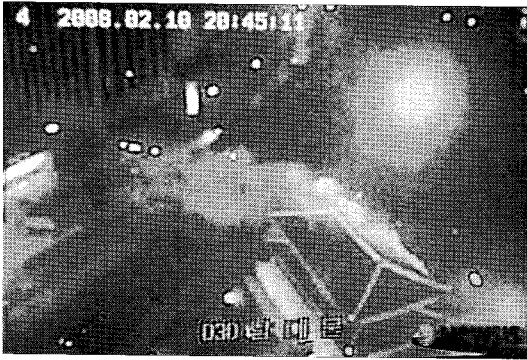
Fig. 21. 발생 직후 서측부위에서 연기 발생.

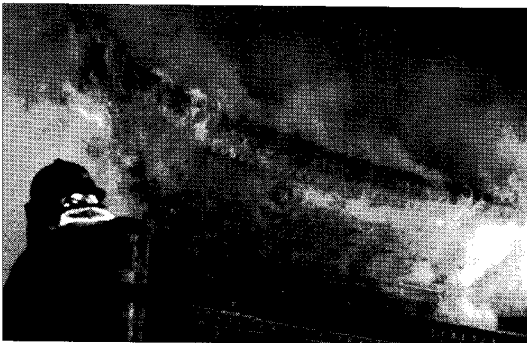
Fig. 23. 발생 3시간 후 최성기에 달함.

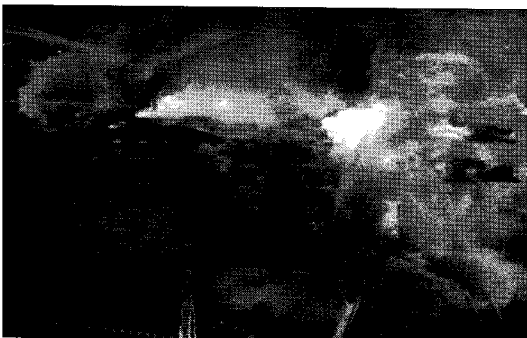
Fig. 24. 발생5시간 후 상층 전체가 무너짐.

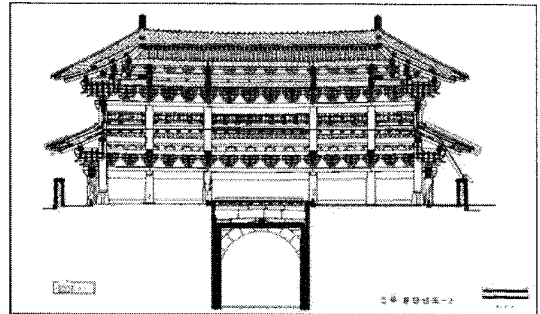
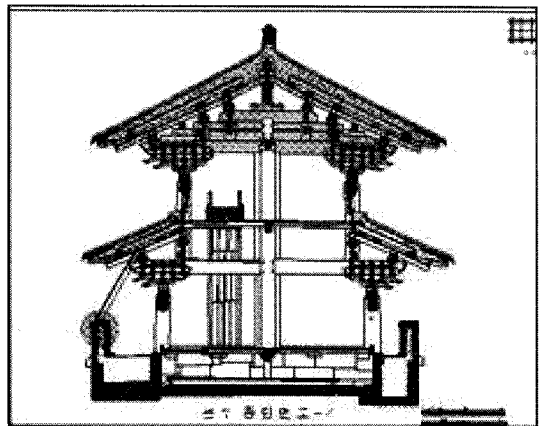
문루하층 기둥 및 보 등 목재 구조물은 대부분 타지 않았으나 지붕재의 소각으로 인해 중앙부위 일부가 약하게 탄화되거나 그을린 정도이며, 문루상층은 서측3번째와 4번째 기둥이 마루까지 탄화 진행되었고 나머지 기둥은 지붕 부위가 소회되면서 이와 연결된 이음매 부위가 탄화된 상태이고 3번째 기둥 주변의 마루에 축진체에 의해 형성된 연소 흔적이 식별되고 이 주변 벽체 판문에 상승 연소된 패턴이 식별되는 점 등으로 볼 때 3번째 기둥 하단의 마루에서 최초 발화되었음을 알 수 있었다.

Fig. 25. 소회상황도.

Fig. 26. 소회상황도.

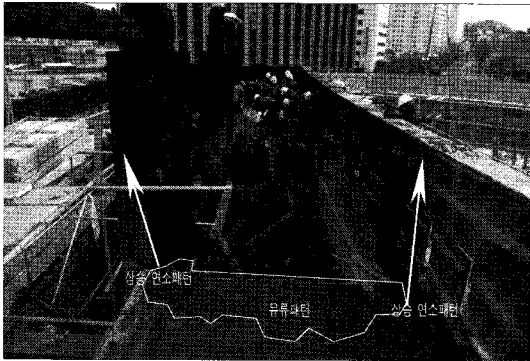
각 기둥과 벽체 등의 탄화형상과 발화당시 출화지점 등으로 보아 문루상층 서측 3번째 기둥 하단의 마루바닥에서 최초 발화된 것으로 판단되었으며, 이곳 마루바닥에는 유동적인 인화성물질을 살포하였을 때 마루의 골과 면에 생성되는 탄화흔적이 식별되며 또한 그 주변 바닥에 플라스틱류의 용착물이 식별되는 점으로 판단하여 불 때 인화성물질 살포에 의한 인위적인 착화

로 사료되었으며 기둥의 하단에서 상단으로 타 올라간 연소 패턴과 옆 벽체 판문부위의 상승 연소 패턴과도 부합되었다.

Fig. 27. 발화부위 연소 패턴 분석.

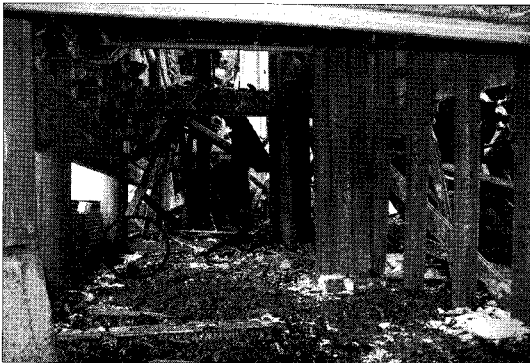
감식 첫날 문루 하층 동측 어칸마루 바닥에서 플라스틱 일회용 라이터를 발견 수거하였다. 1회용 가스라이터에 적힌 전화번호는 경찰수사에서 피의자가 다녀온 식당으로 확인되었으며 사건 당일 문루 상층 마루 바닥에 시너를 살포한 후 착화에 사용하였던 것과 동일한 것으로 확인되었다.

Fig. 28. 'O'부위에 라이터 발견.

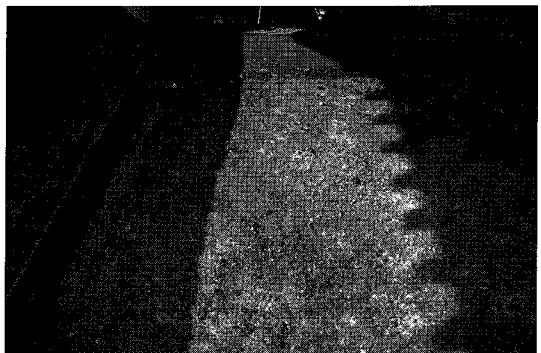
Fig. 31. 가스라이터가 발견된 부위.

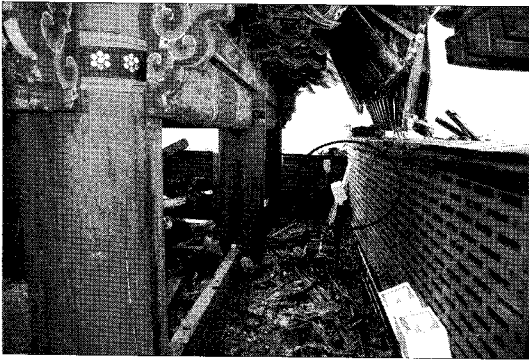
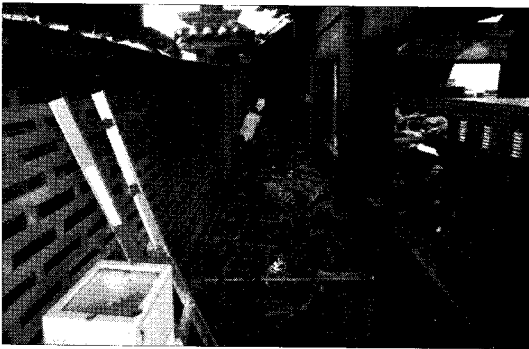
피의자 채00가 자신의 헛간에 있던 알루미늄 사다리를 마대자루에 담아 버스를 타고와 승례문 서협문 담장을 넘을 때 사용하고 문루 하층 내부 담장에 걸쳐 놓았던 사다리를 발견 이를 수거하였다.

Fig. 32. '오'부위 사다리.

Fig. 33. 사다리 근접 촬영.

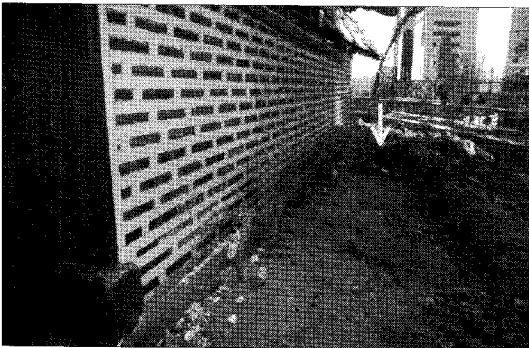
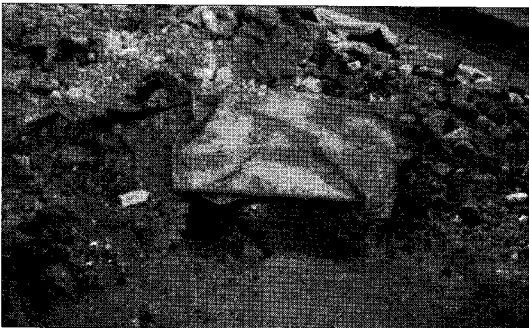
Fig. 34. '↓'부위 마대.

Fig. 35. 마대자루 근접 촬영.

피의자가 침입하였던 서측 문루 외곽 담장에서 사다리를 빼내고 버려두었던 마대자루를 무너진 잔해더미 밑에서 발굴 증거물로 수거 하였다. 이 마대자루가 놓여 있던 바닥이 깨끗한 상태로 보아 화재 이전에 놓여져 있던 것으로 판단되었다.<sup>3)</sup>

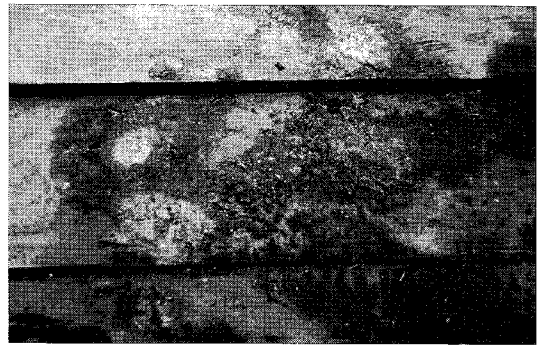
문루 상층 발화부위 마루바닥에서 플라스틱 용융물질과 탄화잔해 등을 채취하여 국과수에서 감정결한 결과 폴리에틸렌(생수병) 및 폴리프로필렌(뚜껑)성분이

Fig. 36. 탄화잔해.

검출되었고 일부 수지류의 연소 잔해 중에서 유기용제(시너)의 성분을 확인할 수 있었다.<sup>4)</sup>

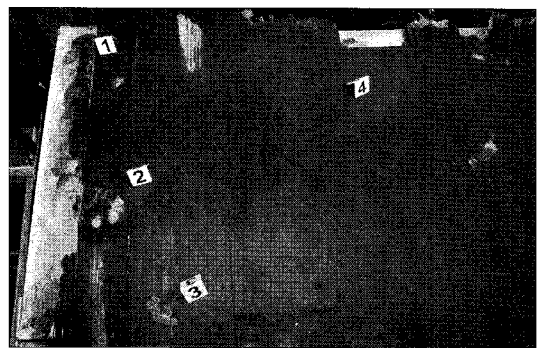
Fig. 37. 플라스틱 잔해 표시.

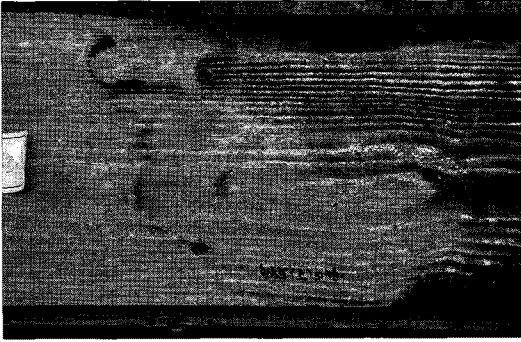
Fig. 39. 마루 판자의 연소패턴.
