보령 이상파랑피해 현장조사

이에 본 고에서는 지난 5월 4일 오후 12시 41분 충남 보령 죽도선착장 및 갯바위 인근에서 발생하였던 이상파랑에 대한 현장조사결과 및 그에 따른 방재대책에 대하여 논하였다.

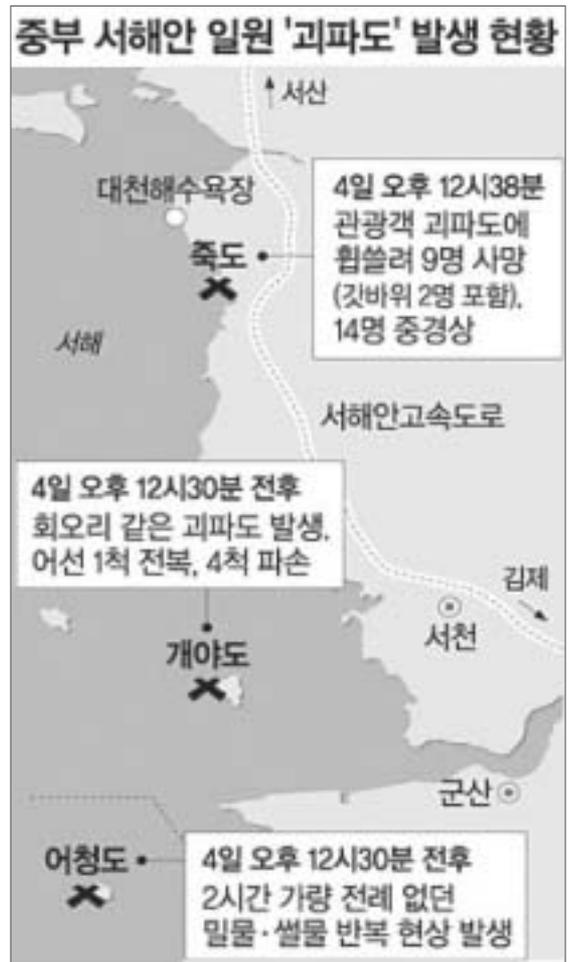
〈그림 2〉 서해연안 이상파랑 발생현황

4 km정도 떨어진 갯바위(대천해수욕장 남단) 지역에서도 2명이 높은 파도에 의해서 사망하였다. 또한, 〈그림 2〉에서 알 수 있듯이 보령 죽도유원지에서의 사고뿐만 아니라 전북 군산시 옥도면 개야도에서도 이상파랑에 의하여 개야도 선착장에 정박중이던 소형선박 5척이 파손되었으며, 개야도 서쪽 외해 58km 이격된 거리에 있는 전북 어청도에서도 이상파랑이 발생된 것으로 보고되었다.

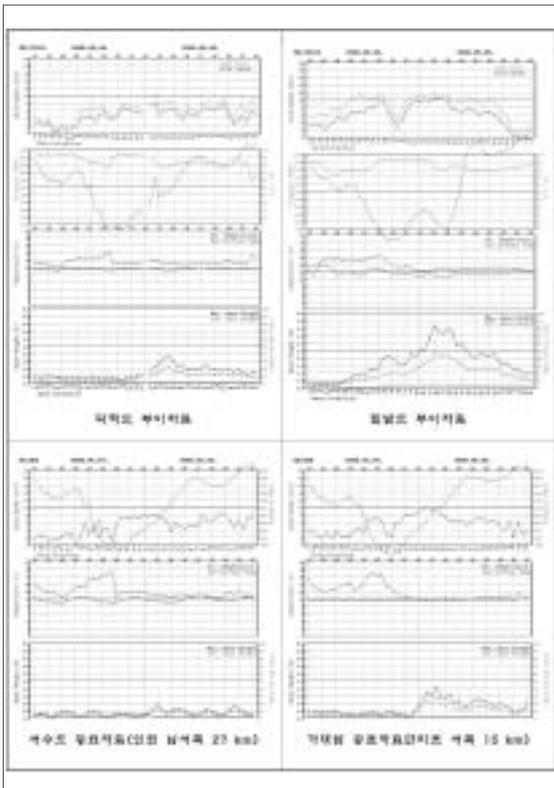
〈그림 4〉 기상청 해양기상관측자료

5월 4일 12시, 상해 북동쪽해상에 위치한 저기압(중심기압 1002hpa)이 시속 30km로 동진하고 있었으며, 그 가장자리에 위치한 우리나라는 전국이 흐리고 남서-남동풍이 2~6m/s로 불고 기온은 18~23℃의 분포를 보였다. 서해상에서는 남동풍이 4~8m/s로 불고, 파고는 0.2~0.5m로 낮게 일고 있었으며(〈그림 3〉), 기상청 실시간 모니터링 자료에 의하면 서해 연안에서 사고당일 저기압의 급격한 발달과 이동이 관측되고 있어 급변 죽도 이상파랑과의 연관성이 있을 것으로 판단되었다(〈그림 4〉).

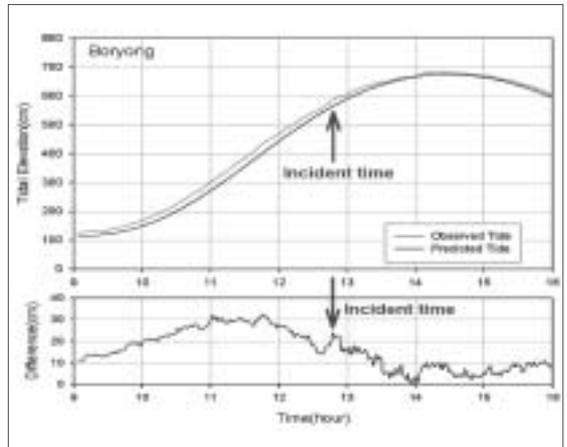
〈그림 6〉 사고당일 조석편차(보령항 기준)

조석자료를 분석(인근 보령항 기준)한 결과, 사고 발생시간 오후 12시 41분 죽도 주변해역은 만조 약 1시간전으로 조석예보치보다 약 23cm 정도 높은 조위를 보이고 있으나 특이할만한 조석현상은 나타나지 않았으며, 이 지역에서의 해일주의보 기준과고는 844cm, 해일경보 기준과고는 864cm이나 5월 4일 당시 최대 조위는 685cm(14:21)로서 주의를 요하는 과고가 관측되지 않았다(〈그림 6〉). 또한, 5월 4일 우리나라와 인근 해역, 중국 동해안에서는 지진

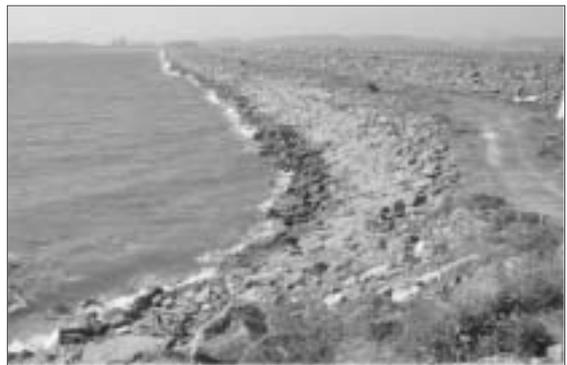
〈그림 7〉 죽도 유원지 북단 방조제 전경

사고주변지역인 죽도유원지는 방조제 중앙부에 위치하고 있으며, 방조제 및 죽도유원지 진입로는 아주 완만한 사석제로 이루어져 반사파에 의한 사고가 발생할만한 지형적 조건을 갖추고 있지 못하였다(〈그림 7〉). 인명사고가 발생한 죽도선착장 주변은 평소에도 고파랑의 내습이 있는 듯 소파제

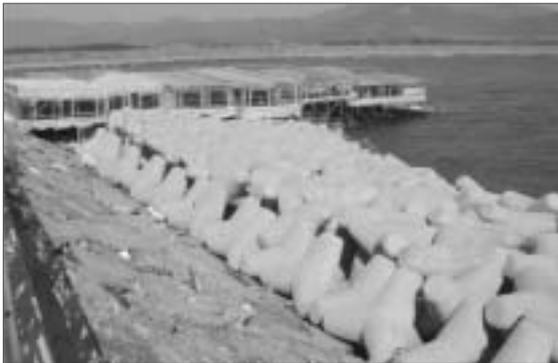
〈그림 8〉 죽도선착장 및 배후 소파제 현황

(T.T.P.)가 설치되어 있었으며(〈그림 8〉), 해안을 따라 난간이 설치되어 있었으나, 해안 끝구간에는 난간이 일부 설치되어 있지 않아 관광객의 출입이 용이한 지역도 있었다(〈그림 9〉). 또한, 대천해수욕장 남단의 갯바위는 돌출된 지형으로 파랑의 집중 현상이 나타날 수 있는 지형적 특징을 가지고 있었다(〈그림 10〉).

좀 더 적극적인 대처방법으로 주요 취약해안지역에 완경사의 TTP를 설치하거나 수중 방파제 등 파고 저감시설을 설치하여 외해에서 전파되어 오는 파를 해안지역으로 도달하기 전에 미리 감쇄시킬 수 있는 파고저감시설을 설치하는 것이다. 하지만 이러한 방안도 취약지역의 선정, 구조물 설치에 따른 막대한 비용 및 장기간의 공사기간 등이 해결되어야 할 문제점이나, 그럼에도 불구하고 피해저감 효과가 큰 구조적인 대책이라 생각된다.

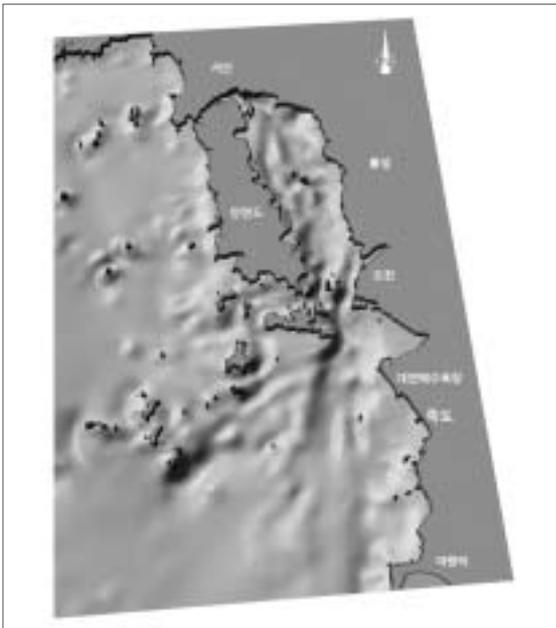
<그림 11> 사고지역 지형특성

사고지역의 수심은 전면이 완만하나 천수만 진입 수로에서는 수심이 급격히 깊게 형성되어 있었으며, 원산도, 삼시도 등의 크고 작은 도서들에 의하여 북동, 서쪽 계열의 파랑은 차폐되나 남서계열의 파랑은 진입이 용이한 지형적 특징을 갖고 있었다(〈

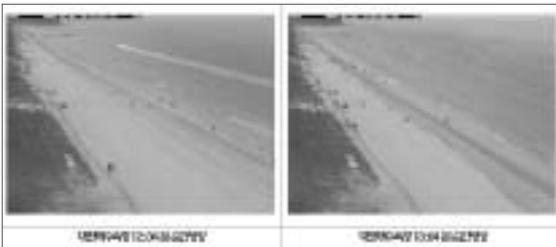
<그림 12> 대천해수욕장 이상파랑 흔적영상(국토해양부 연안침식 비디오 모니터링 자료)

앞서 제시한 〈그림 2〉에서와 같이 개야도 등에서도 이상파랑 피해가 보고되었으며, 대천해수욕장에서 이상파랑 내습 전후의 영상분석 결과 백사장 전 영역에서 만조시 부근까지 젖어 있는 이상파랑 내습흔적이 나타났다(〈그림 12〉).

상기와 같은 이유로 본 이상파랑은 저기압 통과로 인한 너울성 파랑으로 판단되나 정확한 원인 및 이상파랑 내습경로 등에 대해서는 다각적인 조사와 분석이 필요할 것으로 생각된다.
