7.23~26 경북 봉화군 호우피해 현장조사 결과 및 대책

최 우 정 |
소방방재청 국립방재연구소 시설연구사
choiwj@nema.go.kr

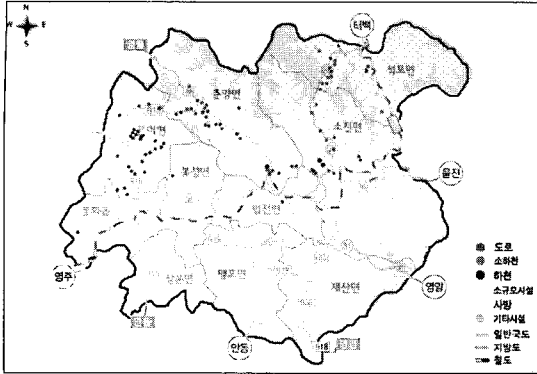
그림 1. 공공시설 피해현황

그림 1 및 그림 2의 피해 현황도에서 볼 때 피해는 물야면, 춘양면, 소천면, 석포면에서 대부분의 피해가 발생된 것으로 확인되었다. 춘양면, 소천면, 석포면의 상류쪽 산악지형은 산사태 및 토석류의 발생으로 인한 하천 및 도로 피해가 주로 발생하였으며, 하류쪽의 물야면은 소하천 및 소규모시설의 피해가 주로 발생하였다. 특히 춘양면, 소천면, 석포면의 상류쪽 산악지형에 피해가 집중하였으며, 주요피해원인은 상류부에 장시간의 집중호우로 산사태 및 토석류가 발생하면서 대규모 피해를 입은 것으로 나타났다.

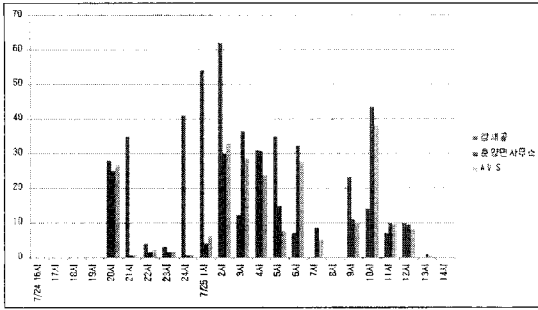
그림 4. 춘양면 참새골 시간강우 분포도

시간강우분포를 살펴보면 참새골, 주실령 도화동, 넝재의 자동우량경보시설의 강우분포는 강우초기에 크게 나타나며 시간당 50mm이상의 큰 강우가 내린 것으로 나타났다. 반면 기상청의 AWS나 면사무소의 강우분포는 강우 초기보다 후반부에 더 큰 것으로 나타났다. 그러나 도래기재나 드르네, 석재재의 경우에는 자동우량경보시설의 자료와 면사무소, AWS의 자

시간 지속된 것으로 분석되었으며, 15시간 최대누적 강우빈도는 참새골 166년, 도화동 424년, 넛재 360년으로 100년 이상의 큰 강우가 발생한 것으로 분석되었다. 특히 금번 피해는 7.15~7.20일 사이에 내린 120.2mm의 선형강우에 의해 지표면이 포화되어 침투량이 감소하고 유출량이 증가하여 피해가 증가된 것으로 판단된다.

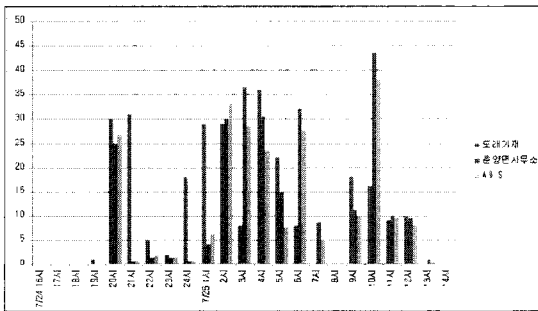
그림 6. 춘양면 도래기재 시간강우 분포도

서 보다 적은 강우량을 나타내고 있는데, 이는 도래기재 자동우량경보시설의 설치 위치가 능선을 넘어 있는 것으로 보아 지형적인 특성이 클 것으로 판단된다. 또한 강우의 시간적 분포는 자동우량경보시설의 강우형태는 전방집중형, 읍면동 및 AWS는 후방집중형의 강우패턴을 나타내고 있으므로 이에 따라 집중호우 지역 및 강우이동경로를 분석하면, 그림 11처럼 능선 산악지형에 호우가 발생하여 산아래 면사무소 및 봉화 관측소 지역으로 이동하였 것으로 판단된다. 따라서 이와 같은 강우형태로 인해 유역내 강우가 장시간 지속되고 하류부 우수집중이 심화되면서 피해가 커진 것으로 판단된다.

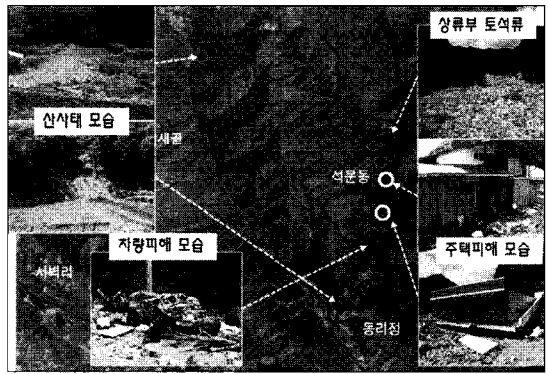
그림 12. 춘양면 참새골 및 석문동 피해지역

춘양면 참새골과 석문동 일대 지역은 대부분 산사태 및 토석류가 발생하였다. 이로 인해 하천 통수능이 저감되어 하도가 유실되면서 토석류가 하천주변으로 월류되어 하천변 도로 및 농경지가 유실되고 하천에 인접한 주택들은 침수되거나 반파 또는 완파되었다. 그림 12는 참새골 및 석문동 일대의 주요 피해 지점 및 모습을 나타내고 있다.

해당지역의 토질특성상 표토층이 매우 얇아 과거 60년대 육림사업으로 추진된 낙엽송은 뿌리층이 깊지 못해 오히려 토석류 및 산사태 유발요인으로 작용하였다. 따라서, 표토층을 고려한 육림사업에서의 수종선택과 산사태 위험지역에 대해서는 사전예방 차원의 사방댐 설치 추진이 필요하다.

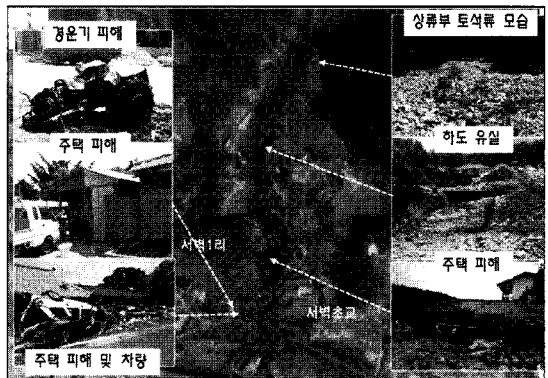
그림 13. 서벽1리 피해지역

금번 집중호우로 가장 심각한 피해를 입은 서벽1리 일대 지역은 장시간의 집중호우로 인해 소하천 상류부에서 산사태 및 토석류가 발생하였으며, 이로 인해 산지 소하천의 하도가 완전히 유실되었고 토석류가 하천변으로 월류되면서 많은 주택이 전파 또는 반파되었다. 특히 마을에 쌓인 토석류 퇴적 높이가 1.5m 이상으로 피해가 매우 극심했던 것으로 판단된다. 그림 13은 서벽1리 일대의 주요 피해 지점 및 모습을 나타내고 있다.

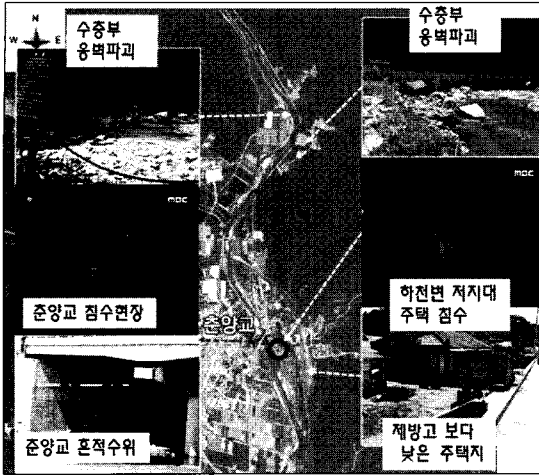
그림 14. 춘양교 일대 피해지역

춘양교 일대 지역은 집중호우로 운곡천 수위가 상승하여 월류하면서 하천 주변의 제방고 보다 낮은 저지대의 주택에 침수피해가 발생하였다. 또한 춘양교 상류쪽의 수충부에서는 빠른 유속과 토석류로 인하여 웅벽의 일부가 파괴되었다. 운곡천은 지방2급 하천으로 하천정비가 되어있지 않았으며, 침수피해를 입은 지역은 재해위험지구로 선정되어 있는 지역이다. 그림 14는 춘양교 일대의 주요 피해 지점 및 모습을 나타내고 있다.
