편마암 풍화사면에서의 지구물리탐사 및 안정성 해석 사례연구

Case Study of Assessment of Slope Stability and Geophysical Survey in Weathered Gneiss

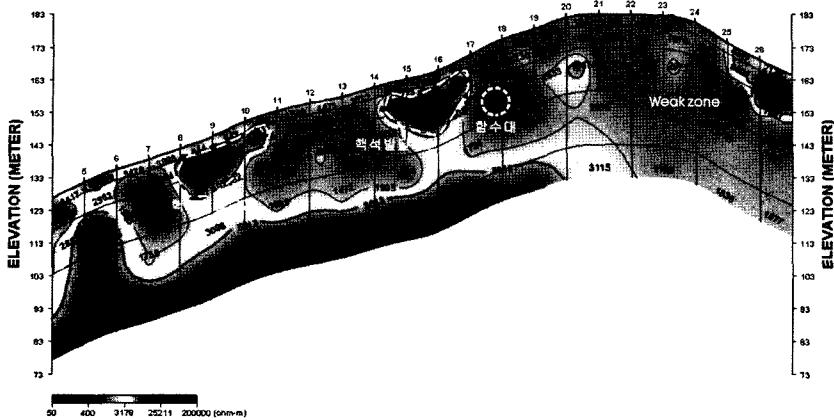
Fig. 3. Cross-section view at the section 1.

임하대교에서 시작하는 1 구간에 대한 비저항탐사 결과에서 고비저항대(적·황색부) 상부는 단속적, 하부는 측점 20까지 하부에 광범위하게 분포해 있다. 상부는 차별 풍화작용에 의한 핵석 발달 구간이며, 하부는 기반암에 해당되는 것으로 판단되었다.

Fig. 3에서 청색과 녹색부에 해당하는 저·중비저항대는 상부에 두껍게 분포하고 있으며, 특히, 청색부는 함수비가 높은 매질로 예측된다. 측점 22~26 사이의 상부에 저비저항대가 하부로 연장되어 발달되어 있다. 고비저항대와 저비저항대의 경계부분은 대체적으로 취약한 지반으로 구성되어 있을 것으로 판단되며, 상부 고립된 형태의 고비저항대는 차별풍화에 의한 핵석 발달 구간인 것으로 평가된다. 낮은 비저항대는 함수대 발달구간, 종점부에서는 저비저항대가 하부로 연장되어 발달하는 특징을 보여, 기반암 내에 풍화대 또는 취약부가 발달할 것으로 예상되는 구간이다.

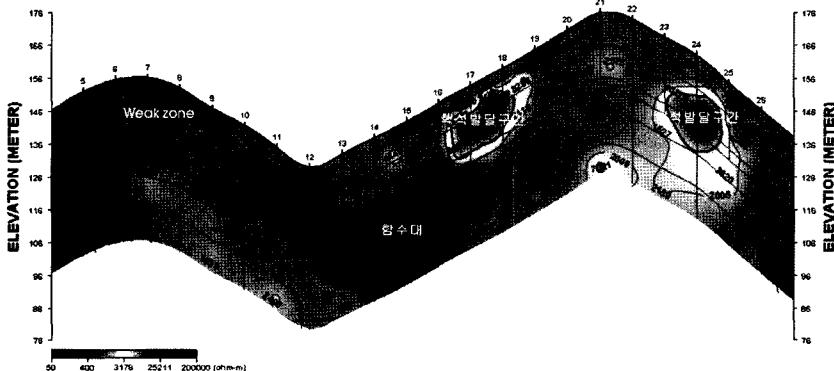
Fig. 4. Cross-section view at the section 2.

2구간의 경우, 고비저항대(적·황색부) 상부는 단속적, 하부는 측점 21 부근의 하부에 부분적으로 분포해 있다. 상부는 차별풍화작용에 의한 핵석발달 구간에 해당된다. 저·중비저항대(청색 및 녹색부)는 전구간에 광범위하게 분포하고 있으며, 청색부는 험수비가 높은 매질로 예측된다(Fig. 4). 특히, 측점 10~19 사이의 상부에 저비저항대가 지형과 거의 평행하게 발달하고 있어 지하수에 의한 영향일 것으로 판단된다.

핵석으로 예상되는 고비저항대가 상부 일부에서 발달되어 있으며, 낮은 비저항대는 조사구간 전반에 걸쳐 광범위하게 나타난다. Fig. 4에서 측점 7~8 구간에 해당하는 지점에 나타나는 저비저항대는 사면 정상 붕괴부 영역에 해당하며, 측점 10~19구간은 저비저항대가 지형과 거의 평행하게 발달하고 있어 지하수에 의한 영향일 것으로 예상된다. 그 외의 저비항대는 풍화대 또는 취약부가 발달할 것으로 판단된다.

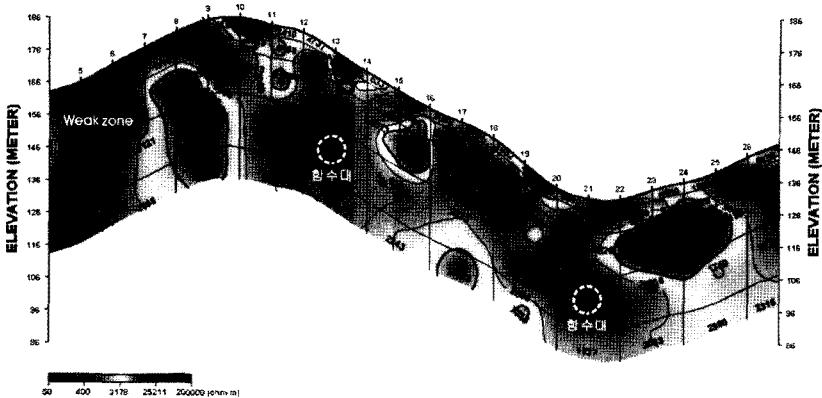
Fig. 5. Cross-section view at the section 3.

3구간은 고비저항대는 상부·하부에서 단속적으로 분포하며, 상부는 차별풍화작용에 의한 핵석 발달 구간과 하부는 기반암에 해당된다(Fig. 5). 저·중비저항대는 전구간에 광범위하게 분포(특히 청색부는 험수비가 높은 매질로 예측됨)해 있다. 핵석으로 예상되는 고비저항대가 상부 일부에서 발달해 전체적으로 낮은 비저항대가 광범위하게 발달되어 있으며, 측점 5~6 구간의 저비저항대는 풍화대 또는 파쇄대에 의한 취약지반이 발달할 것으로 예상되는 구간이다. 측점 13과 21 구간의 하부는 험수대에 의한 영향인 것으로 분석된다.

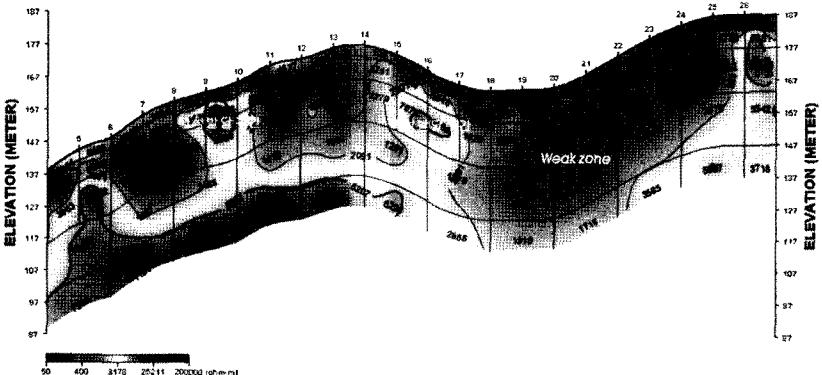
Fig. 6. Cross-section view at the section 4.

임하고자 지나서 절개사면 전까지가 4 구간에 해당하는 구간으로 고비저항대(적·황색부)의 상부는 단속적이며, 하부는 측점 18까지 고비저항대가 광범위하게 분포해 있다. 상부는 차별풍화작용에 의한 핵석이 발

달한 구간으로 판단된다.

Fig. 6에서와 같이 청색과 녹색부의 저·중비저항대는 상부에 두껍게 분포해 있으며, 여기서 청색부는 함수비가 높은 매질로 예측되는 지점이다. 특히, 측점 19~23 사이의 상부에 저비저항대가 하부로 연장되어

발달되었다. 고비저항대와 저비저항대의 경계부분은 대체적으로 취약한 지반으로 구성되어 있을 것으로 판단되며, 상부 고립된 형태의 고비저항대는 차별풍화에 의한 핵석발달 구간, 낮은 비저항대는 함수대 발달구간, 종점부에서는 저비저항대가 하부로 연장되어 발달하는

특징을 보여줌으로써 기반암 내에 풍화대 또는 취약부가 발달할 것으로 예상된다.

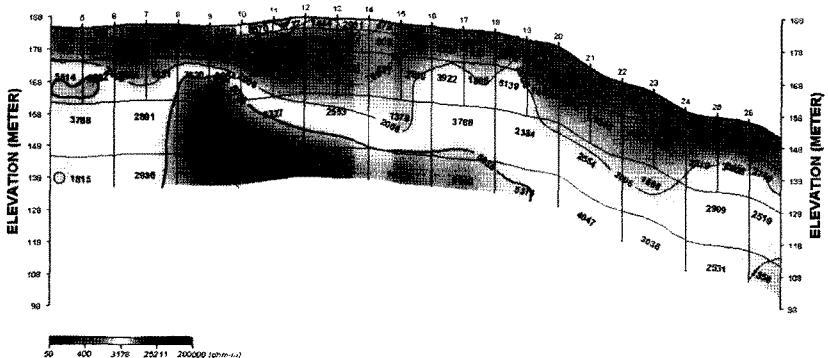
Fig. 7. Cross-section view at the section 5.

임하교와 비상여수로 공사구간 사이의 절개사면 구간에 해당하는 지점으로 고비저항대(적·황색부)의 상부는 단속적, 하부 전구간에 광범위하게 분포하며, 상부는 차별풍화작용에 의한 핵석 발달 구간, 하부는 기반암에 해당된다(Fig. 7).

함수비가 높은 매질로 예측되는 저·중비저항대(청색 및 녹색부)는 상부에 두껍게 분포하고 있으며, 시·종점 하부에서 단속적으로 발달하였다. 고비저항대와 저비저항대의 경계부분은 대체적으로 취약한 지반으로 구성되어 있을 것으로 판단되며, 경계는 지형의 기복과 거의 평행하게 발달된 것을 알 수 있다. 상대적으로 상부 풍화대가 두껍게 발달할 것으로 예상되며, 부분적으로 차별 풍화에 의한 핵석발달 구간이 분포할 것으로 판단된다.

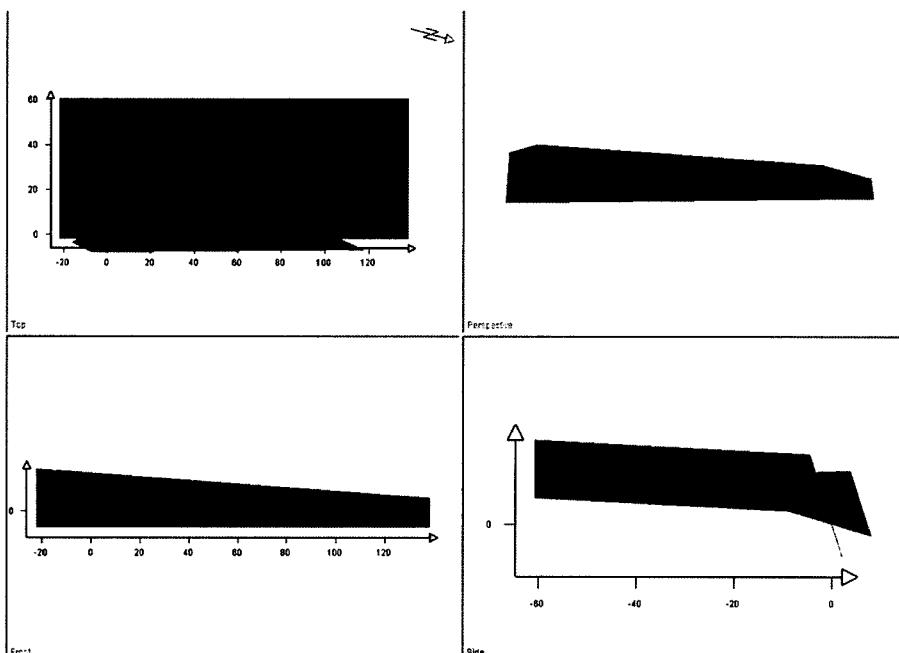
Fig. 8. Result of SWEDGE calculated at the site 7.

Fig. 8은 Site 7에 대한 SWEDGE 해석 결과를 도시한 것이다. Site 7에 대한 SWEDGE 해석 결과에서 035/55, 015/80 절리에 의해 Fig. 8과 같이 쇄기파괴 발생 가능성이 있을 것으로 해석되었으며, 다른 절리와의 연관성으로 인해 또 다른 쇄기파괴가 발생할 수 있는 것으로 판단된다.

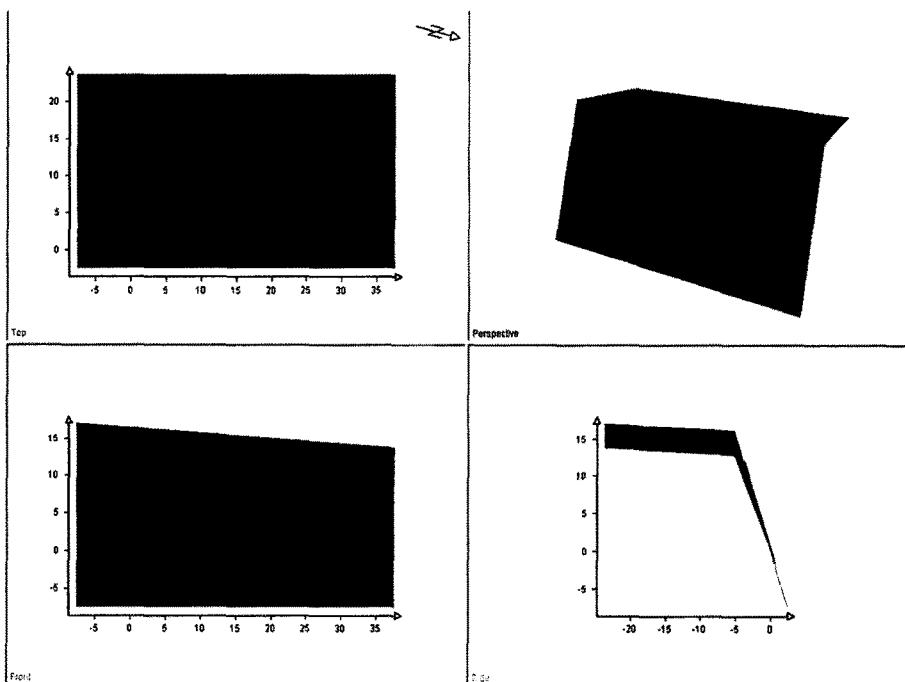
Fig. 9. Result of SWEDGE calculated at the site 13.

Site 13의 경우, 080/80과 185/60 절리에 지배를 받아 쇄기파괴가 발생할 가능성이 있으며, 주변의 절리인 090/55와 115/62 절리 패턴의 영향으로 추가적인 쇄기파괴 발생 가능성이 현저히 높은 것으로 나타났다 (Fig. 9).

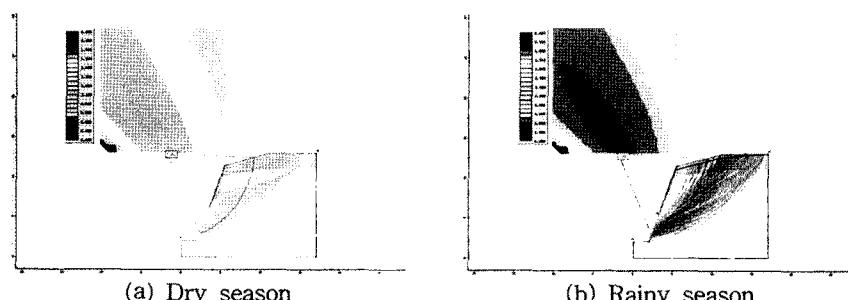
Fig. 10. Analysis result of slope stability using SLIDE at site 7.

Site 7의 경우 식생으로 인한 파괴 가능성과 낙석 가능성이 있는 것으로 조사되었다(Fig. 10). 절리수는 적지만 대체로 넓게 분포하고 있었으며, 원호파괴에 대한 안정성 검토 결과에서 우기 시 최소안전율이 기준

안전율을 만족하지 못하는 것으로 나타났다. 따라서, 사면 구배의 기준을 조정하거나 사면 보강 공법이 적용될 필요가 있을 것으로 판단되는 사면이다. Table 3은 SLIDE 분석 결과를 검토안전율과 기준안전율과의 관계를 비교한 것이다.

이와 같은 연구결과를 토대로 볼 때, 사면 구배의 기준을 조정하거나 장비의 시공성과 급구배 적용 가능성, 경제적인 측면을 고려하여 본 연구지역의 최적의 사면 보강공법을 선택하여 적용해야 할 것이다.

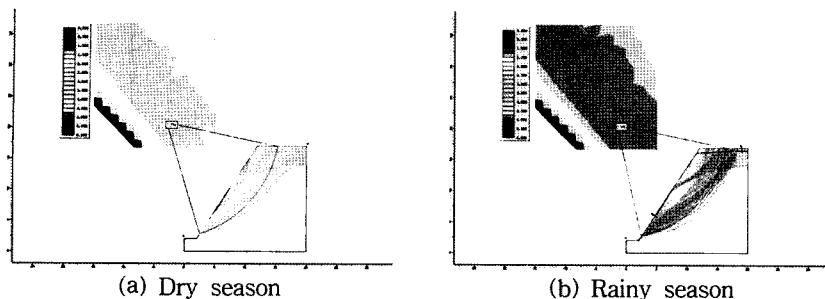
Fig. 11. Analysis result of slope stability using SLIDE at site 13.

Site 13 구간은 낙석 방지망으로 보호되어 있는 사면으로 우측사면에 쇄기파괴 가능성이 있는 것으로 조사되었다(Fig. 11). SLIDE 프로그램 하에서 원호파괴에 대한 안정성 검토 결과, 우기 시 최소안전율이 기준안전율을 만족하지 못하는 것으로 해석되었다.
