# 복합화력발전소 증기터빈 동의 손상원인 분석

한전전력연구원  
수화력발전연구소  
책임전문원/이우광  
Tel : (042)865-5429

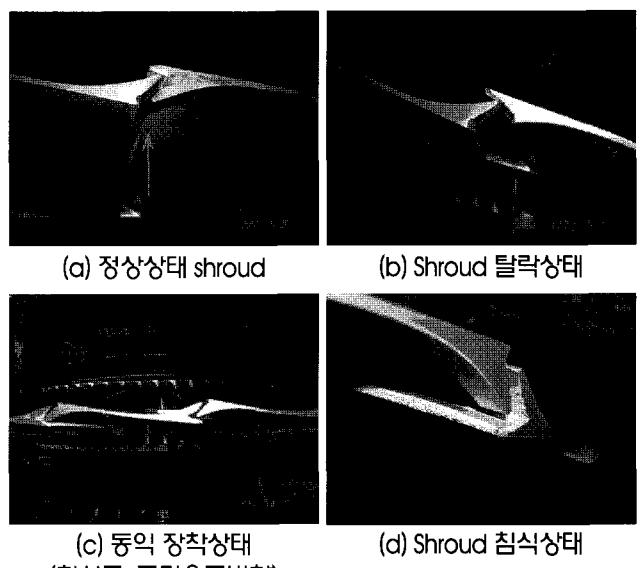
Fig. 1 저압터빈 최종단 동의 shroud 손상부위 및 손상상태

손상이 발생된 부분은 저압터빈은 최종단 동의의 integral shroud의 leading edge 측 suction side tip 부분으로 저압터빈의 전방(고압터빈 측)에서 1개, 저압터빈의 후방(발전기 측)에서 2개가 탈락되었으며, 손상부위 및 손상상태는 Fig. 1과 같다.

Fig. 1에서 보는 바와 같이 최종단 동의 shroud의 leading edge “V” 부위와 밑면에서 침식이 심하게 발

생하였음을 알 수 있다. Fig. 2는 최종단 동의 위치의 케이싱 침식상태를 보여 주는 그림으로서 그림에서 보는 바와 같이 케이싱 부위도 심하게 침식되었고, 케이싱의 우측 상하부 접합면은 케이싱 tip seal의 모재가 보일정도로 침식이 진행되었음을 알 수 있다.

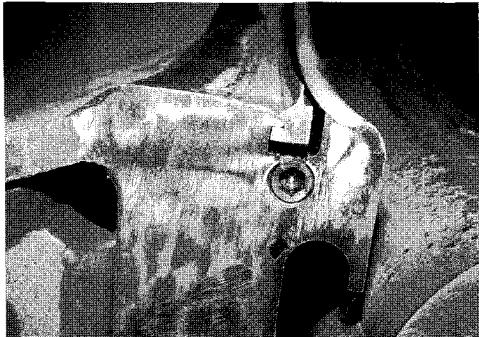
(a) 저압터빈측 케이싱 침식

Fig. 2 저압터빈 최종단 동의 위치의 케이싱 침식상태

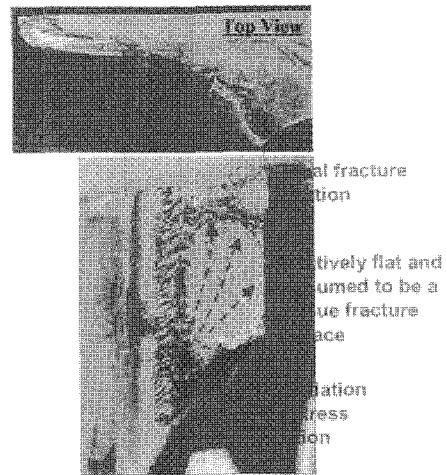
Fig. 3 손상된 동의의 손상 진행도

손상면에 침식 흔적이 있고, Fig. 3과 같이 침식 면에서 균열이 시작되어 동의의 위쪽 대각선 방향으로 진행되었다.

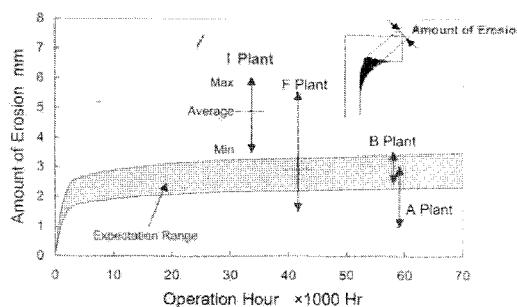
Fig. 5 운전시간-침식 그래프

동의 손상이 발생된 발전소의 침식 상태를 점검한 결과 다른 발전소의 침식량과 비교하여 심각한 정도로 침식량이 많음을 언급한 바 있다. Fig. 5는 운전시간에 따른 침식의 정도를 나타낸 선도로서 제작사의 기술규격이나 기준과는 관련이 없는 참고자료이나 그림에서 보는 바와 같이 본 발전소는 33,000hr의 운전시간에도 불구하고 침식량이 크게 나타났다. Fig. 5에서 A 및 B 발전소는 용량이 150MW이고, 1999. 2월에 상업운전을 시작하였으며, 저압터빈이 single flow로 본 발전소와는 다르다. F 발전소는 용량이 700MW이고, 2002. 4월에 상업운전을 시작하였으며, double flow에 저압터빈이 2대이며, 최근에 본 발전소와 동일하게 shroud 일부가 탈락된 경험이 있다.

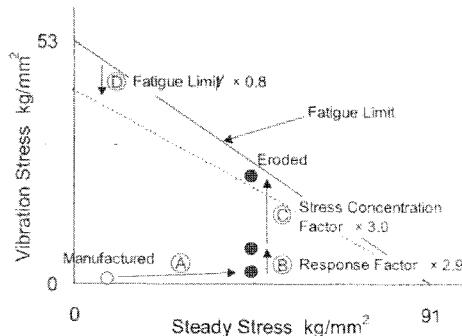
Fig. 7 피로한도에 미치는 정적응력과 진동응력

손상 메커니즘은 Fig. 6과 같으며, 손상의 원인이 경년열화임을 주장하기 위하여 Fig. 7과 같은 피로한도에 미치는 정적응력과 진동응력 관계 선도를 제시하였다. Fig. 7에서 보는 바와 같이 초기 설계값은 정적응력과 진동응력이 매우 낮은 안전한 곳에 위치하나 침식에 의하여 A→D의 과정을 통하여면서 실제 응력은 피로한도(fatigue limit)를 초과하였다.

- A : Shroud root의 형상 변경에 의한 정응력의 증가
- B : 4차 고유진동모드의 주파수 감소로 응답 factor가

## 2.9배 증가

C : 표면거칠기 증가(notch 효과)로 응력집중계수가 3.0으로 증가

D : 표면거칠기 증가로 피로한도 감소

‘다’ 항에서 제작사가 제시한 동의 손상의 근본원인은 고사이클피로(high cycle fatigue)라고 하였으나 이 고사이클피로는 정·동응력의 증가 및 피로한도의 감소 원인은 침식 때문이라고 하였다.(Fig. 7 참조)

Fig. 7에서 제작사가 제시한 동의손상 메커니즘의 A, B, C 및 D 항 모두 과도한 침식과 직접적으로 연관

되어 있기 때문에 고사이클피로가 손상의 근본원인이 될 수 없다. 즉, 제작사는 심각한 침식손상에 대한 원인을 밝히지 못하였다.

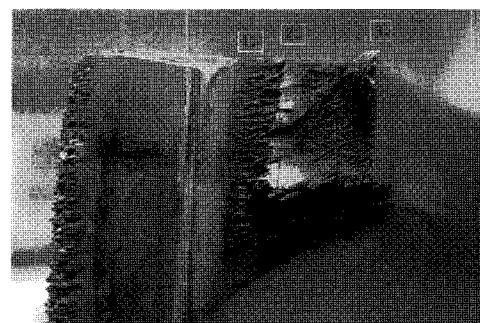
Fig. 8 동의 shroud tip 탈락 파면

Fig. 8은 동익 shroud tip의 탈락된 파면에 대한 사진이다. 파단은 최종단 동익의 shroud leading edge 즉 suction side tip 부분이 탈락되었다. Should tip 탈락은 leading edge 즉 shroud 골 부분에 습증기가 충돌하면서 침식이 발생하고 이에 따른 노치(notch)가 형성되어 최종 파단에 이른 것으로 판단된다.

파면의 특징은 습증기에 의한 침식("1" 영역)과 "3"으로 표기된 부분을 제외한 전 파면영역에서 피로파괴의 경향("2" 영역)이 완연함을 알 수 있고, 파단면의 거시적 형상과 형태로 보아 전형적인 고사이클피로 파면으로 보는 것이 타당하다.

- 1 영역 : 피로균열 이전의 초기 침식
- 2 영역 : 초기 침식으로 형성된 노치 부위에서 피로균열 시작
- 3 영역 : 피로균열이 성장하여 shroud tip의 일부 탈락

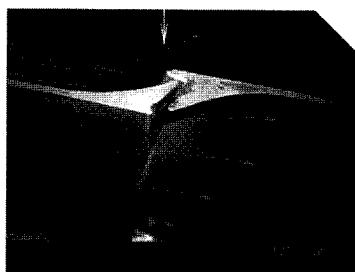
Fig. 10 동익 shroud 부근의 수적(水滴) 예상 궤적

금번 손상이 발생된 본 발전소의 40 inch 최종단 동익은 정상 수준의 습분함유율(9~10%) 임에도 불구하고 shroud의 부적절한 형상 설계로 인해 형성된 골부위에 Fig. 10과 같이 습증기가 충돌하여 심각하게 침식된다는 것이다.

이 침식으로 인해 된 shroud의 “V” 부위에 날카로운 노치가 형성되었다. 이 노치 부위는 제한값 이하의 진동조건 하에서 고사이클피로에 의하여 시작되고, 진전되어 최종적으로 파단되었다.

동익에 대한 품질(quality)은 설계자(designer)의 책임이고, 손상된 동익의 설계수명은 200,000시간(25년)이나, 본 저압터빈 최종단 동익은 28,800시간 만에 파단되어 초기의 계약조건을 만족하지 못하였다. 금번 손상에 대한 근본적인 해결방안은 shroud의 설계를 변경해야 될 것으로 판단된다.

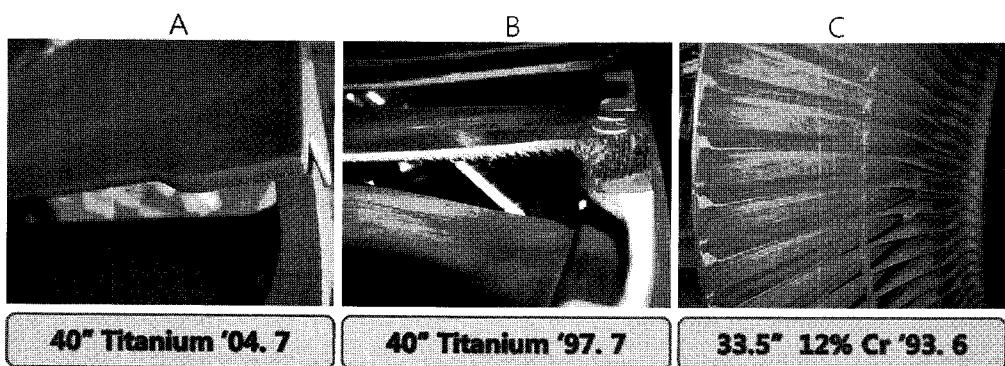
Fig. 9 유사 발전소 최종단 동익 침식 사례

Fig. 9는 유사 발전소 최종단 동익 침식 사례를 보여 주는 그림으로서 40 inch 최종단 동익의 침식상태와 동익 선단의 shroud 형태를 비교하였다. 유사 발전

소의 40 inch 최종단 동익은 Titanium 재질을 사용하고 있다.

최종단 동익의 길이가 길어짐에 따라 동익 선단의 원주속도(713, 671m/s)가 높아지며, 이에 따라 침식문제가 다른 발전소의 최종단 동익에서도 발생하고 있으나, Fig. 9에서와 같이 shroud의 형태가 침식에 견디도록 설계되어 있기 때문에 장기간 운전에도 불구하고 심각한 문제가 발생되지 않고 있다.
