## ▶▶▶ 자동차 정비 중 협착

업종	자동차 수리업	기인물	리프트	피해	인적	사망 1명
생산품	차량정비	재해유형	협착	정도	물적	2억 원

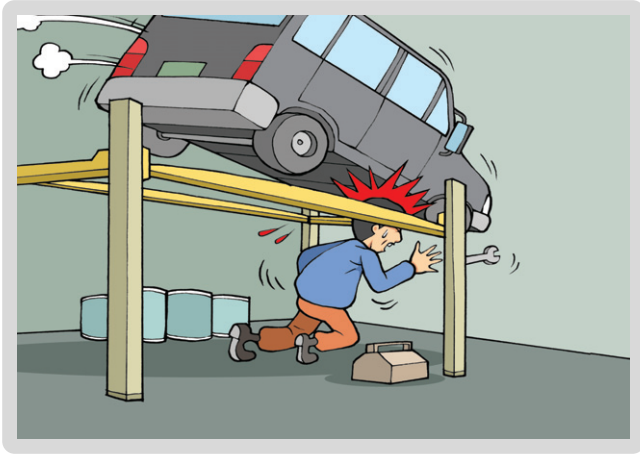
코란도 오토 밋션 정비작업 중 기어가 삽입되어 차량이 이동하면서 리프트와 오토밋션을 고정시켜주는 브라켓트 사이에 머리가 협착되어 사망한 재해임.

자동차 소형반 작업장에서 승합 오토차량 테일게이트 및 A/T ROD 조종 등 수리 작업을 위해 리프트로 차량권상 후 시동을 끄지 않은 채 차량의 오토 미션 레일 조정 작업 중 시동이 걸려 있는 차량이 앞으로 전진 하자 피하지 못하고 리프트 앞멤버부와 오토밋션을 고정 시켜주는 브라켓트 멤버부사이에 머리가 협착되어 사망함

※ 사고추정 : A/T 레버 조정 시 3단이 삽입되어 차량이 이동(사고 후 발견 시 시동이 걸린 상태)

- (1) 수리를 위해 리프트로 이동 된 차량의 시동을 정지하지 않은 상태에서 수리
- (2) 리프트 등에 올려놓은 수리대상 차량에 고임목 및 사이드 브레이크 등 불시 이동 예방조치를 하지 않음.
- (3) 리프트에 차량 이탈 방지판이 부착되어 있지 않음.

- (1) 수리대상 차량을 리프트로 이동 후 반드시 시동을 끈 다음 고임목사용 철거 및 브레이크를 거는 등 불시주행방지 조치 철저
- (2) 수리대상 차량의 키(key)는 작업자가 휴대(작업 중 라디오를 듣는 등 불안정한 행동 금지)
- (3) 리프트 앞 멤버부위에 이탈 방지판 부착

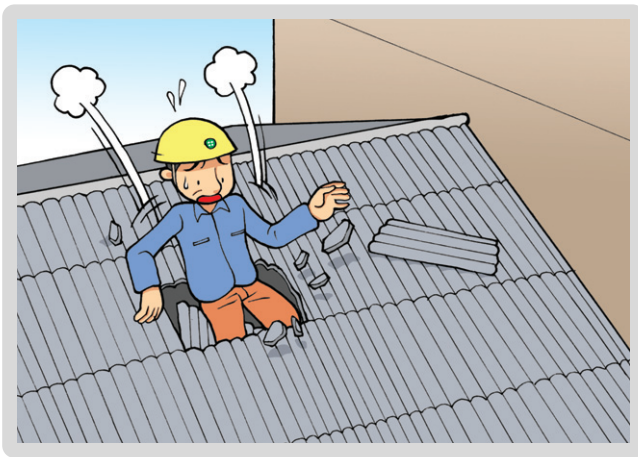
피재자가 공무원 3명이 공장지붕 환기구 슬레이트 교체 작업을 한 것을 확인하기 위해 공장지붕위로 걸어가다가 지지대가 없는 곳에서 미끄러지면서 슬레이트가 부서져 공장내 염색 수세기 옆 통로바닥으로 추락하여 사망한 재해임.

공무과 직원 3명이 지붕 환기구 슬레이트 보수 작업을 한 것을 피해자가 작업상태를 확인하기 위해 식당쪽으로 슬레이트 지붕으로 올라가 작업 현장으로 걸어가다가 미끄러지며 넘어지자(추정) 연약한 슬레이트가 부서지며 공장내 염색 수세기 옆 통로바닥으로 추락하여 사망.

- (1) 관리감독자에 대한 안전교육 소홀  
안전에 관한 관리감독자로서의 자질을 갖출 수 있는 교육을 시간관계로 이수하지 못한.
- (2) 안전조치 미이행  
고소작업이나 고소통행시 조치하여야 할 안전조치를 이행하지 않음.
- (3) 안전의식 결여  
슬레이트 지붕 위를 통행할 때 슬레이트 지붕의 특성이나 위험성에 대한 사항을 인식하지 못한.

- (1) 매년 관리감독자에 대한 자질향상을 위한 교육을 철저히 실시하여 관리자로서의 역할을 충실히 이행할 수 있도록 조치
- (2) 고소통행이나 작업시 안전조치 철저(안전발판 설치, 안전 줄을 연결하여 안전대를 착용하고 작업)

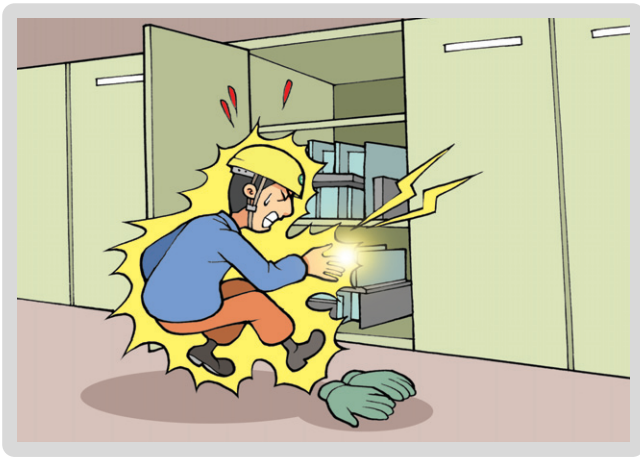
○○제강내 콘텐서 VCS 판넬 20면 T상측 하부에 설치된 VCS 전압 가변저항 케이블이 열화되어 내열 케이블로 교체작업 진행 중 오판단에 의한 코팅장갑을 벗고 작업하다 감전으로 사망한 재해임.

모터 청소를 오전에 마친 피해자는 현장책임자인 ○○○소장으로부터 오후에는 후판공장 전기실 판넬내의 케이블 교체작업을 하라는 지시에 따라 판공장 관리자겸 동료작업자로부터 작업사항을 전달 받은 후 배전반 내부 케이블을 해체 하던 중 이상한 소리를 듣고 동료작업자가 발견시 재해자가 감전된 상태(설비에 접촉된 상태)로 있어 설비로부터 분리한 후 병원으로 후송하여 응급조치 중 사망한 재해임.

- (1) 작업전 안전점검 미실시(주전원 차단 미확인 및 콘텐서 방전 미실시)
- (2) 작업자의 불안정한 행동(지급한 코팅장갑을 벗고 작업) 및 절연보호구 미 지급
- (3) 안전교육 미실시(75V 이상 정전·활선작업시 특별안전교육) 및 근로자 인식부족, 안전의식 결여
- (4) 신규채용자(입사 6개월 미만인 근로자)에 대한 관리감독 소홀

- (1) 작업전 안전점검 실시 후 작업실시(주전원 차단, 누전차단기 정상작동 여부, 콘텐서 방전 실시 등)
- (2) 절연보호구 구매 후 착용, 유사 재해 예방을 위한 특별안전교육 실시, 작업지휘자 배치 등 관리감독 철저

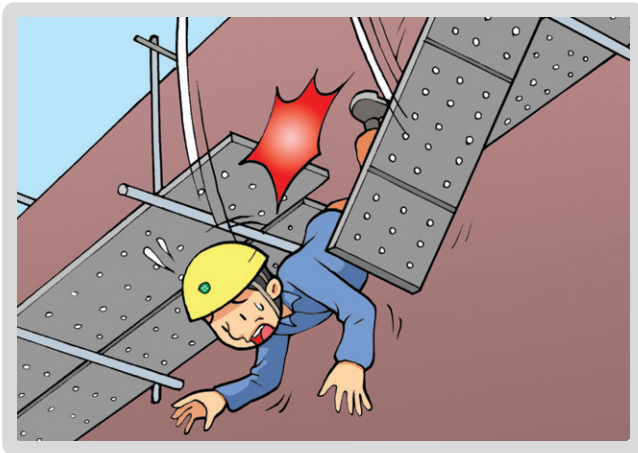
N-117호 B11C 블록간 세팅작업을 위해 족장에서 작업 중 바닥으로 추락하여 사망한 재해임.

N-117호 B11C 블록 탑재 후 세팅 작업을 행하면서 블록내부에서 유압자키 등으로 셋팅 후 블록의 외관면을 셋팅 상태를 확인하기 위해 설치된 작업통로(족장)를 이용하다 족장을 고정한 클램프의 볼트 조임 상태가 헐거워 족장이 아래로 미끄러지면서 중심을 잃어 추락한 재해임.

- (1) 족장판 설치용 지지대 클램프를 하중받는 방향으로 체결

되어 진동 등으로 조임볼트 고정상태가 느슨해져 재해자가 밟는순간 족장판이 아래로 미끄러져 내려 기울어지면서 10m 아래로 추락함.

(2) 안전난간대 설치상태 미흡

- ① 중간대 및 족장입구 추락방지 난간대 미설치
- ② 추락방지 안전망 미설치
- ③ 족장이용시 고정상태등 점검 미실시

(1) 작업발판 설치방법 준수

고정용 볼트가 풀리지 않도록 견고히 고정하고 족장판 지지대의 클램프 블록 브라켓 고정시 하중방향과 직각이 되게 설치

(2) 작업발판의 고정상태 등 점검보수 철저

(3) 난간대 설치(중간은 45~60cm정도, 상부는 90~120cm 정도 설치) 및 안전망 설치
