전해조 음극봉 교체작업 중 충돌·추락

1. 재해개요

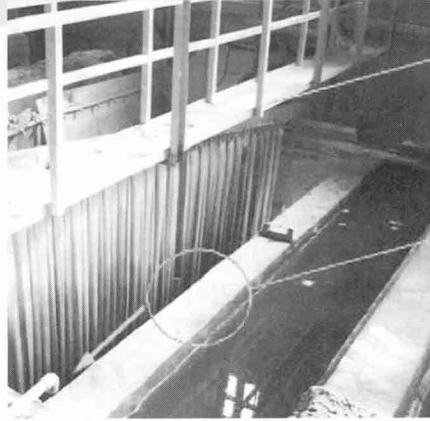
피재자(안종오)가 음극봉 교체를 위해 작업했던 장소

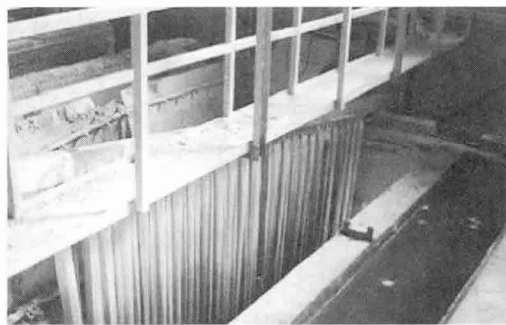
- 명칭 : 알루미늄 소재 이송설비
- 설치년도 : 1992년도
- 설비용도 : 알루미늄 표면을 처리하기 위해 설치된 에칭(etching), 전해, 수세조에 알루미늄을 이송 및 투입

- 운동방향 : 레일을 따라 주행(알루미늄의 이송 및 암의 상하운동(처리조에 투입))

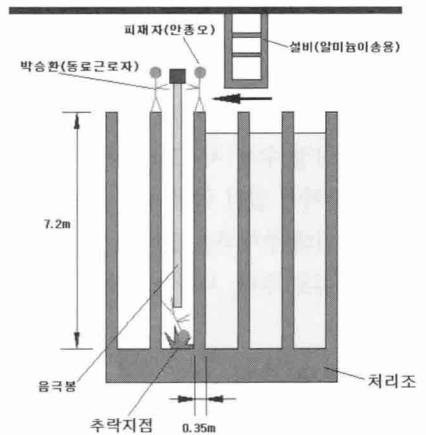
5. 재해발생 개략도

○ B 근로자가 설비 상부로 올라가보니 위로 빼는 것도 여의치 않아 다시 폭이 43cm 정도 되는 좁은 통로로 내려오던 도중 알루미늄 소재 이송설비의 조작 패널에 부착된 레버형식의 주행스위치가 몸에 부딪혀 오작동 되어 설비가 주행하게 되었고 수세조 상부에 있던 피재자는 주행하는 소재 이송설비에 충돌되어 길이 7.2m하부의 수세조 하부로 추락하여 사망한 재해임.

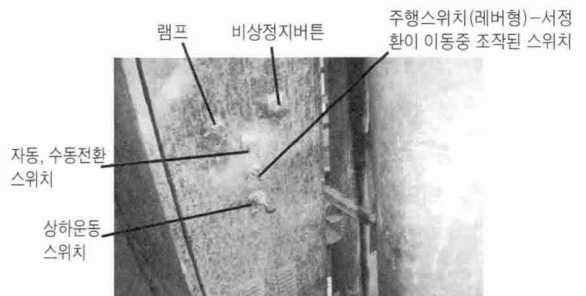
[알루미늄 이송설비 스위치]

- 정비, 수리 기타 이와 유사한 작업 시 다른 사람이 당해 기계를 운전하는 것을 방지하기 위해 기동장치에 잠금장치를 하거나 표지판 등을 설치하는 등 필요한 방호조치를 하여야 하나, 아무런 조치 없이 이동중인 근로자의 신체 일부에 스위치가 조작되어 기계가 가동함으로써 재해가 발생함. 즉 알루미늄 이송설비의 수동조작 시 주행을 할 수 있는 스위치는 레버형으로 설비상부 통로 입구에 설치되어 있고, 전면에 철 기둥이 위치하여 폭이 43cm로 근로자 통행 시에는 항상 스위치가 근로자 몸에 부딪

혀 오동작이 될 수 있는 상황에서 작업이 진행됨.

- 현 설치된 주행스위치는 적절하지 않은 방법으로 조작될 수 있으므로 문함형 버튼 타입으로 교체하거나, 스위치 상부에 덮개를 하거나, 스위치 설치 위치를 변경하는 등의 방법으로 의도하지 않은 스위치 조작이 이루어지지 않도록 하여야 함.
