# 선박 해치카바 조립작업 중 LPG 폭발사고

## 1. 사고개요

2007년 8월 13일(월) 10:15분경 전남 영암군 소재 ○○중공업(주) 옥내 작업장에서 해치카바 조립작업 중 라이타로 용접토치를 점화하는 순간 격자정반에 체류되어 있던 LPG가 폭발하여 1명은 사망하고 8명은 중경상을 입은 재해이다.

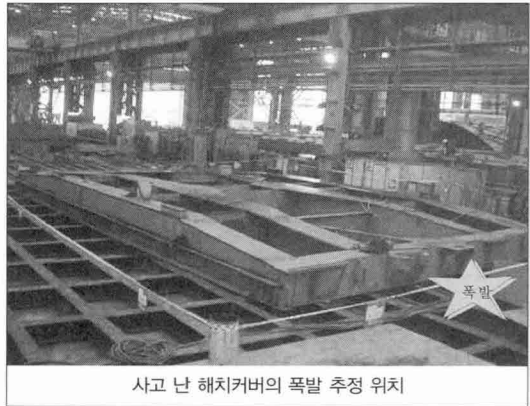
사고 난 해치커버의 폭발 추정 위치

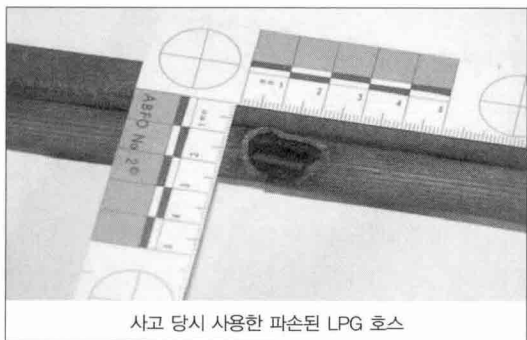
○ LP가스와 같은 가연성 가스 등의 호스는 손상·마모 등에 의해 가스 등이 누출할 우려가 없는 것을 사용하여야 하여야 하나 파손 된(구멍이난) 호스를 사용하여 가스가 누출됐다.

※ 사고전날 또는 휴식전 사용중이던 용접기의 토치가 가스호스 위에 놓여서 토치의 열로 호스가 구멍이 난 것으로 추정된다.

○ LP가스와 같은 가연성가스 사용 시 작업 전 가스의 호스 또는 배관 등의 결합부의 누출여부를 확인 한 후 작업하여야 하나, 파손 된 호스를 점검 하지 않고 작업했다.

사고 당시 사용한 파손된 LPG 호스

- ① 가스 등의 호스와 취관 등은 손상·마모에 의해 가스 등의 누출할 우려가 없는 것을 사용할 것
- ② 작업을 종료하고 작업장소를 떠날 때는(휴식 등)가스 등의 공급구의 밸브 또는 콕을 잠그고, 가스 등의 호스를 당해 가스등의 공 급구(매니 폴더)로부터 해체할 것

○ LP가스와 같은 가연성 가스의 사용 시 작업 전 가스 호스와 배관등의 결합부의 열화와 마모에 의한 누출여부를 반드시 확인 한 후 작업에 임할 수 있도록 지속적인 관리와 교육을 하여야 한다.

○ 고무 호스는 열화 및 마모 등에 심하므로 사업 장 자체규정을 정하여 주기적으로 교체하여야 한
