건물 외장재를 통하여 연소 확산된

빌딩 화재 사례와 문제점 및 대책

• 건물 외장재를 통하여 연소 확산된 빌딩 화재사례와 문제점 및 대책

• 이영병
서울소방재난본부
화재조사팀

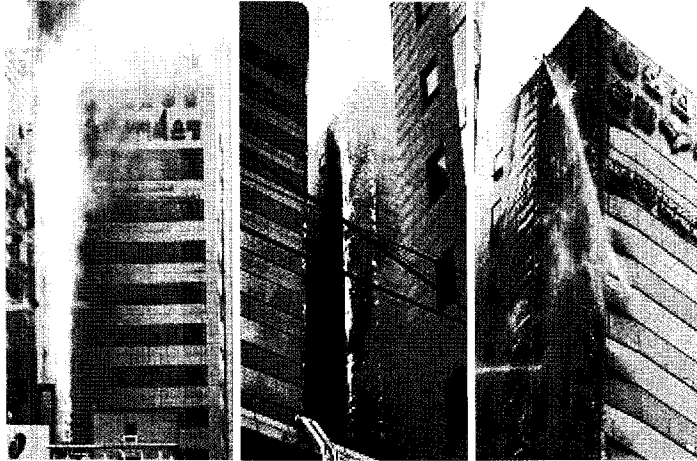
화재가 발생한 빌딩은 화재 시 알루미늄 복합패널을 외장재로 사용한 상태에서, 1층 건물 외벽에서 18층까지 빠른 속도로 연소 상승되어 화재피해의 증가 및 진화에 어려움이 있었다. 또한 건물 주변에 가연물을 쌓아 놓을 경우 방·실화 등에 의한 화재 우려가 있고, 가연물이 벽면에 인접하여 연소의 연결조건을 이루었다. 건물 외장재의 방화 규제는 '국토의 계획 및 안전관리에 관한 법률'에 규정되지만 방화지구 외의 건물 외장재는 특별한 규제 없이 사용되고 있는 실태다.

〈사진2〉 화재의 연소 확산 및 진화 후 건물 상황

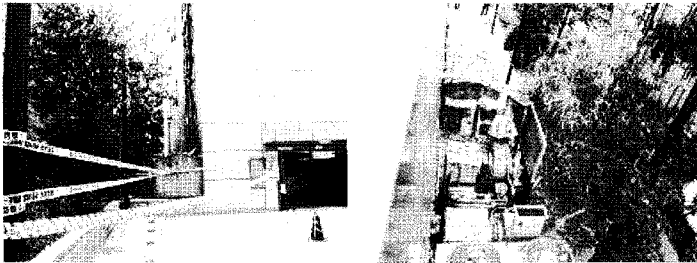
(3) 발화지점 : 1층 외벽 담장 사이의 에어컨 실외기 주변

발화지점의 가연물 조건으로는 에어컨 실외기가 놓여있고 벽과 약 30cm의 거리를 두고 있었다. 건물의 외장재로 사용된 알루미늄 복합패널은 폴리에틸렌수지(2~3mm)에 2장의 알루미늄 판(0.5mm×2)을 접합시킨 샌드위치 구조의 복합 패널로서, 화재 시 에어컨 실외기와 주변의 가연물이 연소되면서 인접한 외장재 패널의 외부 알루미늄을 용융시키고 내부에 인화성이 강한 폴리에틸렌수지에 쉽게 착화되면서 빠르게 상부로 연소 확대되었다(알루미늄의 녹는 온도는 660℃).

〈사진3〉 화재발생 장소

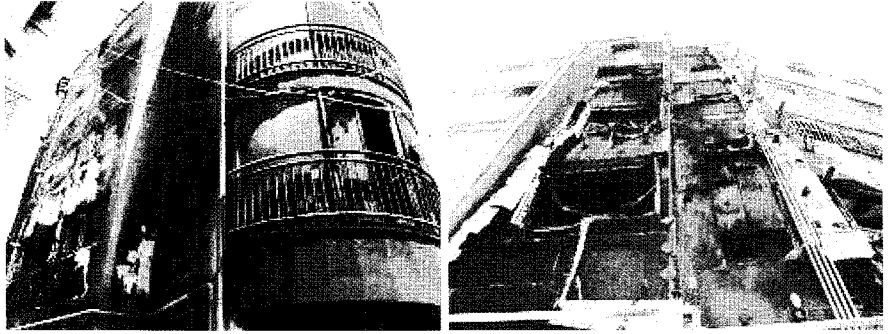
화재발생 건물은 5층으로 1층은 주차장, 2~5층은 주택으로 사용하는 곳으로, 화재 발화장소는 건물 1층 주차장으로서 개방된 전면 및 좌·우측 공간을 통하여 상층부로 연소 확대되었다. 화열에 의해 옆 건물이 일부 연소되는 피해가 발생하였고, 건물 외벽의 연소 확대는 드라이비트 공법에 의해

으로 된 건물 외장재에 쓰인 인화성 강한 스티로폼이 주요 요인으로 작용하였다. 화재원인으로 는 주차장 내의 오토바이에 누군가 미상의 불씨를 이용하여 방화한 것으로 추정되며, 외벽과 건물 중앙의 계단을 통하여 연소된 화염 및 유독가스로 피난 중 1명이 사망하고 4명이 부상하였으며 5천 8백만여 원의 재산피해가 발생하였다.

〈사진5〉 성산동 빌라 외부 및 내부 연소상황

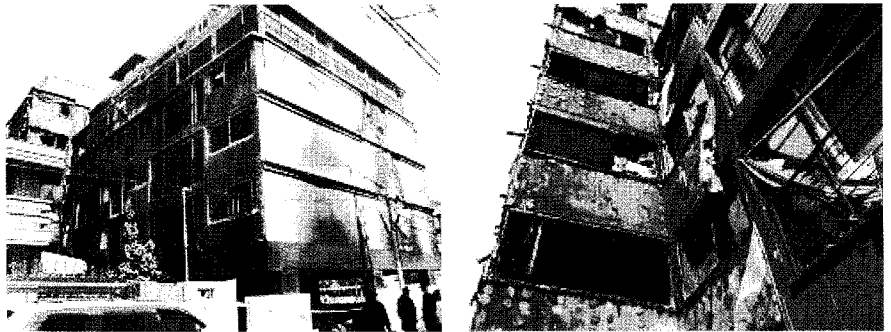
화재발생 건물은 지상 6층 지하 1층 건물로서 1층은 주차장, 2~6층은 아파트이며 19세대 중 10세대가 입주해 있는 상황에서 1층 주차장에 놓여있던 이동식 화장실 및 주변에서 정확한 원인을 알 수 없는 화재가 발생하였다. 화재로 1층 주차장 내부 전체가 소실되었고 개방된 공간을 통하여 화염이 외부로 분출되면서 벽면 외장재인 드라이비트 시스템의 내부 스티로폼이 연소되면서 화재가 확대되어 건물 외부 피해의 주된 요인이 되었다. 건물 중앙에 위치한 주 계단과 건물 외부를 통한 연소로 화염 및 유독가스가 급속히 확산되었으며 건물 좌측 외벽이 심하게 소훼되었고, 3명이 부상, 약 4천 4백만 원의 재산피해가 발생하였다. ㉞

〈사진6〉 송파구 아파트 외부 및 내부 연소상황
